第三章 年代判定及建築形貌變遷之研判

第二節 高雄州水產試驗場之創建年代、建築形貌變遷研判及營建概略

3-2.2 實體史料的收集：清理調查

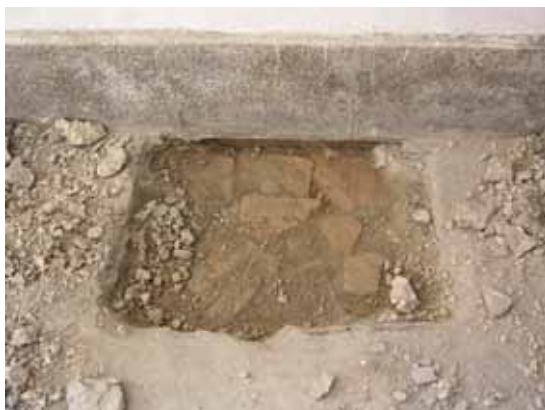
照片 3-1 中央通廊地坪清理

中央通廊地坪清理位置選擇西側領事辦公室及開庭所入口旁，範圍以 50x50 公分見方為主。清理結果為現有地坪為 0.5 公分厚水泥砂漿粉光，下方還存在著三種以上的材料層，包括 5 公分厚堅硬的水泥砂漿、5 公分厚的碎石級配、以及 5 公分厚的碎磚層（照片 3-1）（圖 3-3）。就觀察過程所得，0.5 公分厚之水泥砂漿粉光地坪，係為修補 5 公分厚堅硬的水泥砂漿地坪表面所添加，可能是戰後整修的結果。5 公分厚的水泥砂漿層，由於硬度甚大，清理十分困難，足見其水灰配比與養護甚佳。5 公分厚的碎石級配層，其組成包括水泥砂漿及附近山上生產的珊瑚礁岩（硧咕石）打碎之約 1 公分直徑的細粒，硧咕石細粒大小均勻（照片 3-2）。5 公分厚碎磚層之碎磚排列十分緊密，可見當時匠人施作之用心。碎石級配層與碎磚層為水泥砂漿之底層材，三者為一次整修的結果。若根據水泥砂漿材料、作法，以及室內空間均出現此地坪的情形研判，其應為地坪經全面重修下的結果。

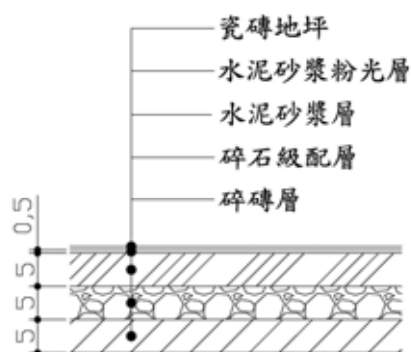
圖 3-4 迴廊地坪構成

迴廊地坪清理位置選擇在東側原一般辦公室前方靠拱圈處，範圍亦為 50x50 公分見方。清理結果為現有瓷磚下方材料層與中央通廊處相同，包括 0.5 公分厚之水泥砂漿粉光、5 公分厚之堅硬的水泥砂漿、5 公分厚之之級配層、以及 5 公分厚之碎磚層（圖 3-4）。瓷磚明顯為現代材料，應是水產試驗場改作宿舍用途時，住戶進行室內裝修所鋪設（照片 3-3）。其下方的粉刷層據研判應與中央通廊相同，0.5 公分厚之水泥砂漿粉光亦應為戰後作為水產試驗所期間之整修結果。瓷磚下三層材料，極可能是日治大正末期重修的產物（照片 3-4）。

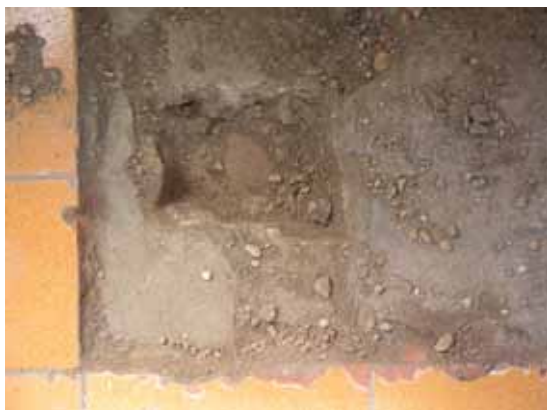
照片 3-3 瓷磚及下方水泥砂漿粉光

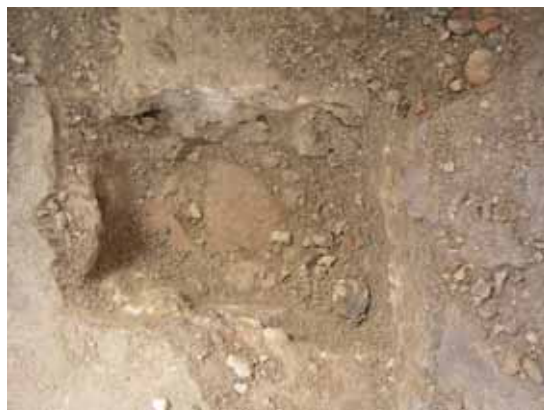
照片 3-4 水泥砂漿粉光下層構成與中央通廊相同

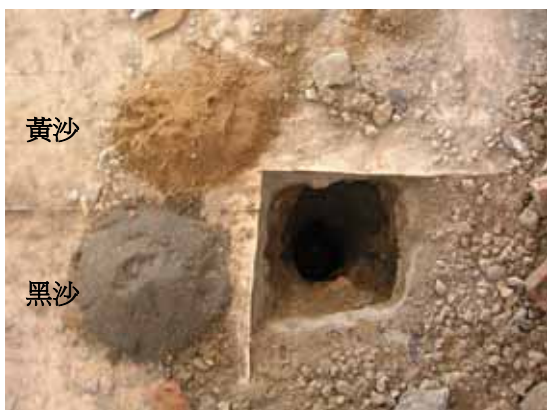
辦公室地坪清理位置選擇在西側領事辦公室及開庭所內，範圍大小與上述中央通廊地坪及迴廊相同，俱為 50x50 公分見方。逐層清理的結果除上層二層塑膠地磚構成與迴廊不同外（照片 3-5），其餘各層與迴廊及中央通廊地坪清理結果相同，足見三者整修歷程的同質性。

照片 3-5 領事辦公室及開庭所地坪構成及沙層（黃沙及黑沙）

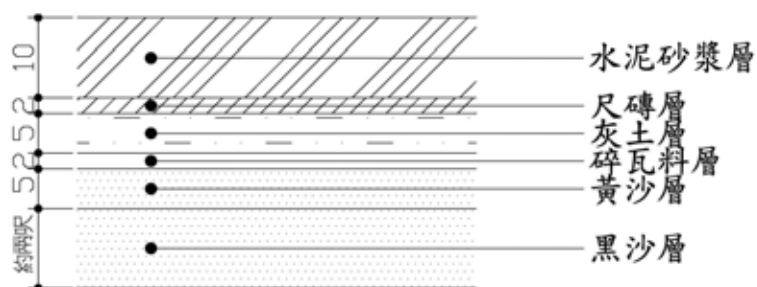
圖 3-8 牢房地坪構成

地坪，經清除表面覆蓋之水泥砂漿層後，呈現出尺磚鋪面（照片 3-11）。尺磚大小為 29*29*2 公分，呈格子狀組砌（照片 3-12），尺磚下方為灰與土拌合之底層（照片 3-13），其下則為碎瓦層及沙層（圖 3-8）。依其使用材料及作法判定，此地坪鋪面極可能為英國領事館辦公室初建時期之原貌。

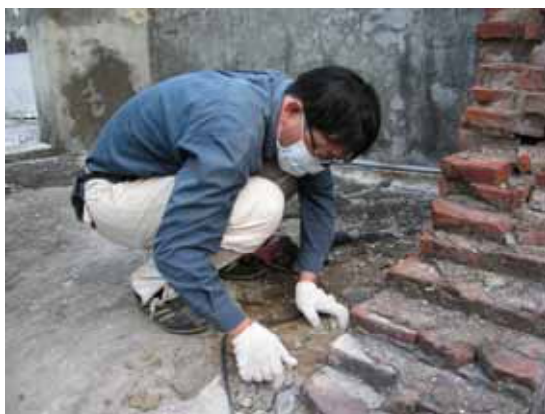
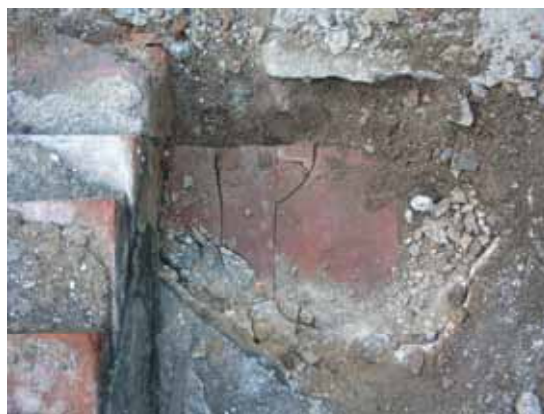
照片 3-11 牢房基址地坪表面水泥粉刷層清理及尺磚鋪面

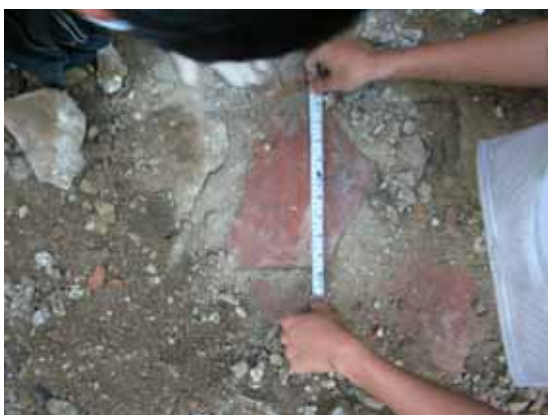
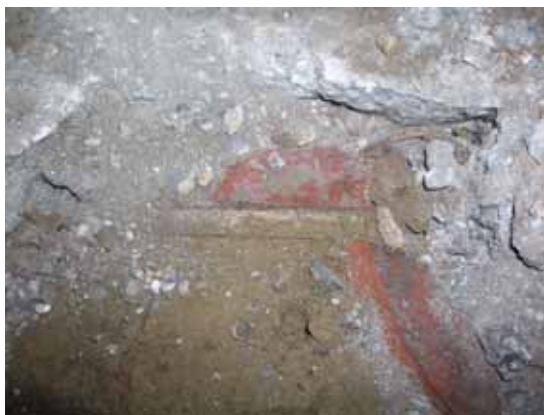
照片 3-12 原牢房之尺磚地坪及鋪面紋理 照片 3-13 尺磚地坪下方之灰土層

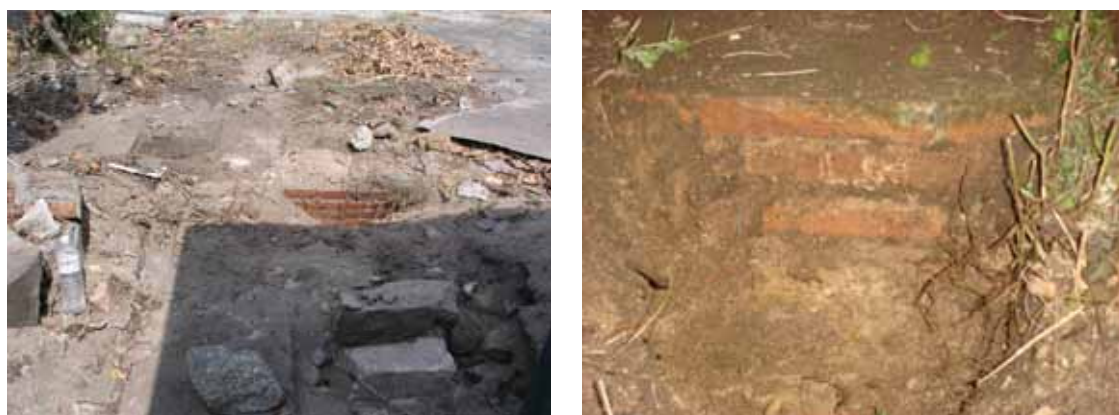
牢房東側外牆牆基未如其他牢房牆基一般被混凝土所覆蓋，僅需透過灰土的清理即可重現其形貌。由清理後的形貌可見，此處牆基的寬度與上方牆體相同，均為 24*17*4.5 公分紅磚以英式砌法砌築，厚度為 1.5B。牆基內側係以細沙填實，這些細沙若以肉眼觀看，局部可見石英成分，十分特殊。繼之向下挖掘，可見牆基底部距地面約有 35 公分，牆基下方以石材為底材（照片 3-14）。

照片 3-14 原牢房牆基周圍及內部的清理

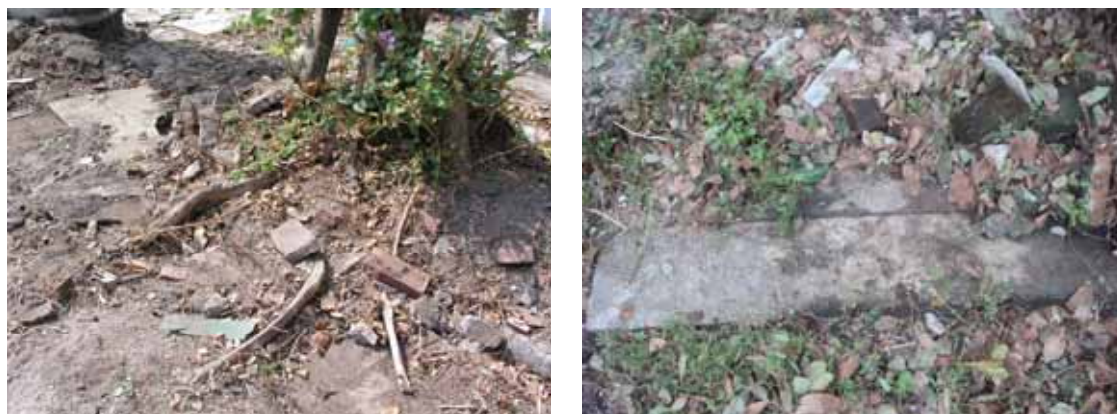
照片 3-15 原牢房階梯及放風庭院地坪的清理

在東側牆基向北的清理過程中，發現牆基西側原牢房的放風庭院，留有花崗石條的構件一條。依其區位、形式對照原平面圖研判，應為牢房通往放風庭院的階梯。據原平面圖所示，階梯原為四條，惟現況僅存一條。較為特別的是，原設計以四

條石條為階梯，惟現場的正入口及側入口階梯均僅見三條，其或是現場的局部調整，或是後來曾有地坪填高的動作，需要在未來牢房作全面清理挖掘後，方可獲得答案（照片 3-15）。

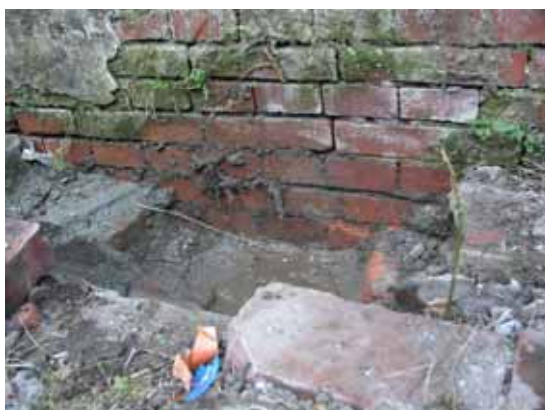
照片 3-16 排水溝清理

在清理過程中發現，排水溝除使用的磚料尺寸、形式與建築本體壁體不同外，黏著材亦異於壁體的灰泥，係以水泥為材（照片 3-16、3-17）。依此，初步研判四周排水溝應為日治時期整修後之新作，原英國領事館時期的形貌則待未來整修作進一步考證，然由舊照片所示，原英國領事館時期恐無排水溝之設置。

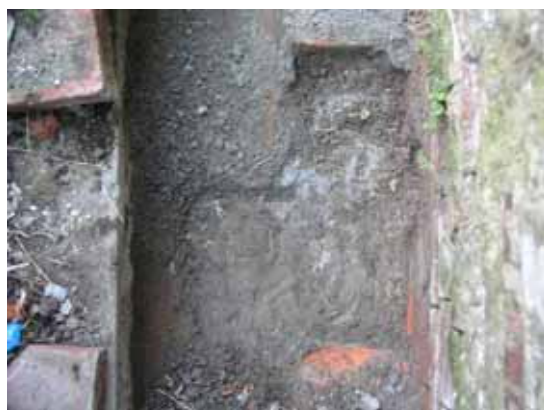
照片 3-17 磚材間以水泥作為黏著材

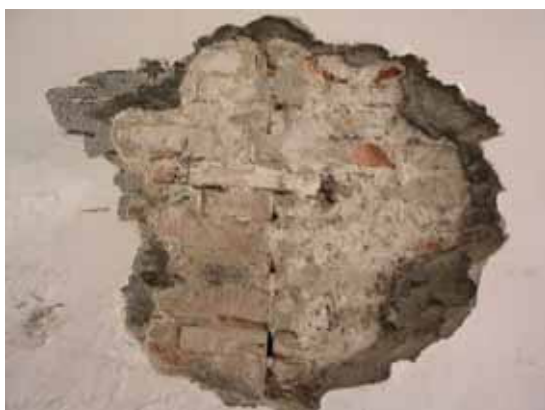
照片 3-18 東側壁面局部清理結果

東側及西側牆面粉刷共計有四層，第一層為水泥粉刷，第二層為白灰粉刷，第三層為水泥粉刷，第四層為白灰粉刷（照片 3-18）（圖 3-10）。其中，第四層白灰粉刷並不完整，狀似原有粉刷層被敲除殘留下的結果。第一層為水泥粉刷層厚度約 0.2 公分，表面不平整，應是戰後整修的作品，第二層及第三層之白灰粉刷及水泥粉刷層則施作手法細膩，應為日治時期常見之以水泥粉刷打底，上抹白灰粉刷之作法^{註 1}。水泥粉刷層下層之白灰粉刷殘跡色澤偏黃，與外牆基座內緣的白灰粉刷近似（照片 3-19），根據其所在的位置與當時流行的工法推斷，此白灰層應為英國領事館時期的殘跡，其後因日治時期的重新翻修，而遭局部敲除。

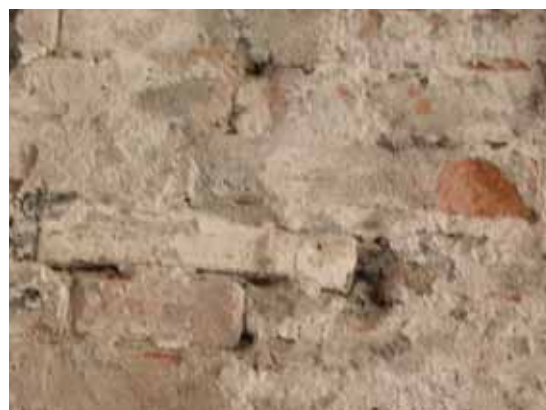
照片 3-19 紅磚表面留有白灰粉刷的殘跡

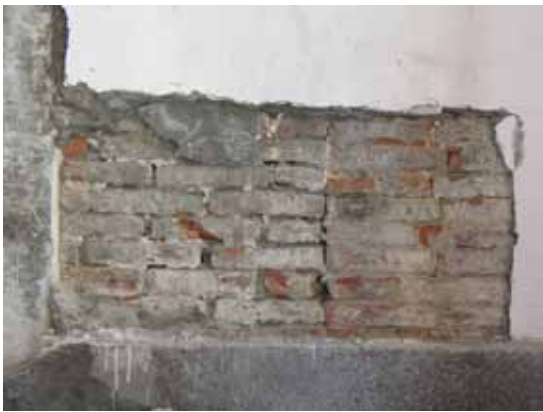
形式為雙開門，門楣上方加開氣窗，門高 264.9 公分，寬 135.4 公分。西側牆開口靠近北側處，形式為雙開門，門上並無氣窗之設置，門高 195.8 公分，寬 190.6 公分。壁面清理結果，在東、西牆面之左右兩側各出現一單開門所留下的門孔被填塞的痕跡（照片 3-20）。單開門的門孔內所填磚料之尺寸及灰縫材料明顯與周圍原牆面之磚料與灰縫不同，又此二門上方均有鋼筋混凝土門楣之設置（照片 3-21）。依此研判，現況二門均非初建時之原貌，原貌位置應位於遭填塞之門孔位置，亦即，英國領事館初建時期，中央通廊東西牆面各開有兩扇門，位置兩兩相對。此判定結果與西元 1885 年英國領事館遭竊時，領事施本善所寫報告中繪製之英國領事館辦公室平面的記錄相符（圖 3-11）。另由鋼筋混凝土過樑形式及材料判定，現況開口部應是在日治以後整修後的結果。其確實時間仍待進一步出土資料的驗證。

照片 3-20 西側壁面門孔痕跡

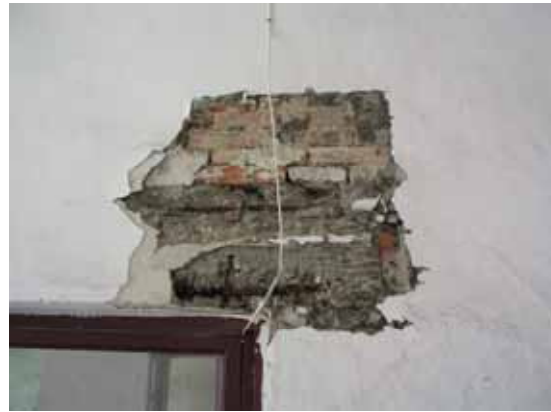
照片 3-21 西側門上方之鋼筋混凝土門楣

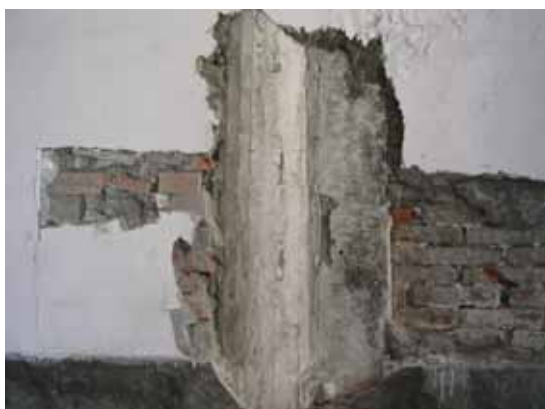
原一般辦公室西側壁面上有一對仿塔次坎柱式之圓形壁柱，表面以石粉拌入灰泥再打磨之細緻作法飾面。其究竟為初建時之原物，亦或其後整修所添加，實無法從外觀上判別。故本研究以清理的方式，觀察柱體的材料構成，以及四周磚料及灰縫形式，藉此研判其年代。清理結果發現，圓柱材料為混凝土，其左右兩側均見有原牆體遭敲除，並填入磚料的作法，且圓柱左右磚料及灰縫材料亦有異（照片 3-22）。此說明圓柱應非英國領事館初建時期之原貌，應為後來整修時所添加。其中，以日治時期出租給怡和洋行階段，或所有權轉賣給日本政府後兩時段最為可能。又從左右兩側磚料不同的情形，圓柱表面原有細緻的仿石材粉刷，以及圓柱靠中央通廊處表材被敲除的情況研判，圓柱初添加於東側牆時，應係以兩柱間構成一開口部，圓柱完整呈現之獨立柱形式，其後圓柱因再次整修而被局部敲除，並以紅磚填塞而成今貌（照片 3-23）。

照片 3-22 圓柱左右側磚料、灰縫及磚邊緣工整度均不同

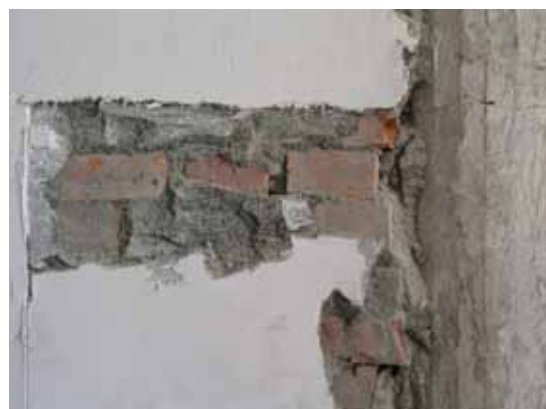
照片 3-23 圓柱靠中央側的填磚

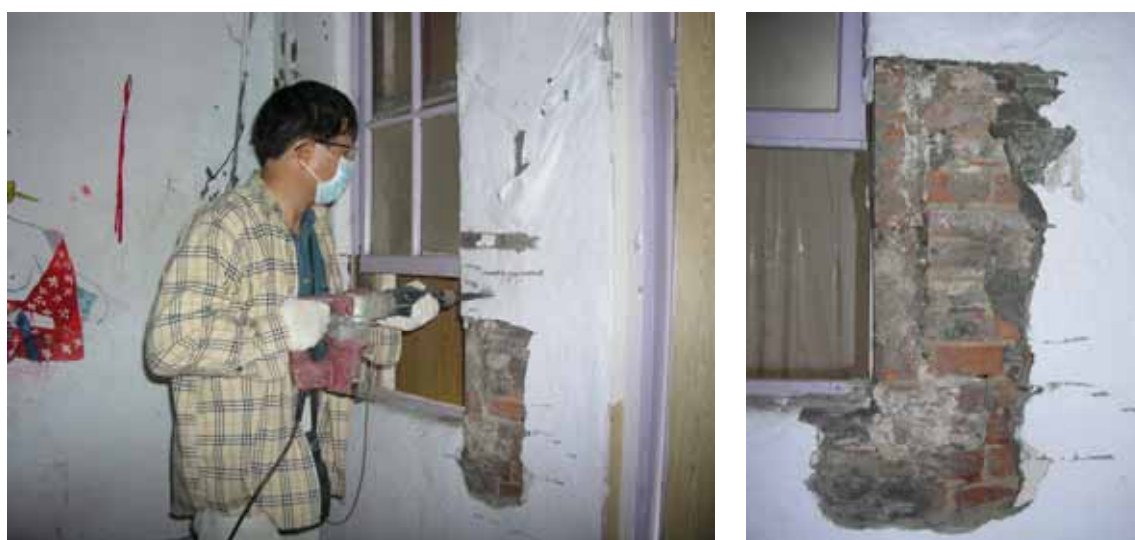
原領事辦公室及開庭所南向立面上下拉窗之材質與形式均與一般辦公室中央左右拉窗不同，為確定其究竟是否為初建時的原始形貌，亦或後來整修時所添加，研究團隊遂針對推窗邊緣壁面進行清理工作。結果發現拉窗邊緣有新磚的填塞，舊磚與新磚接續處有被截斷的痕跡（照片 3-24），因此獲致上下拉窗應非初建時的原貌的結論。佐證於西元 1879 年與西元 1885 年英國領事館的平面圖，此處未見有開窗的標示，因此獲得驗證。惟此上下拉窗之設置年代究竟為何時，若從窗的形式及窗緣

新填磚與打底的水泥粉刷層間有完整的接合處理研判，原領事辦公室及開庭所南向立面上之上下拉窗應是日治時期日人接收英國領事館後大肆整修下的產物。

照片 3-24 原領事辦公室及開庭所南向上下拉窗邊緣新磚填塞、舊磚與新磚接續處截斷痕跡

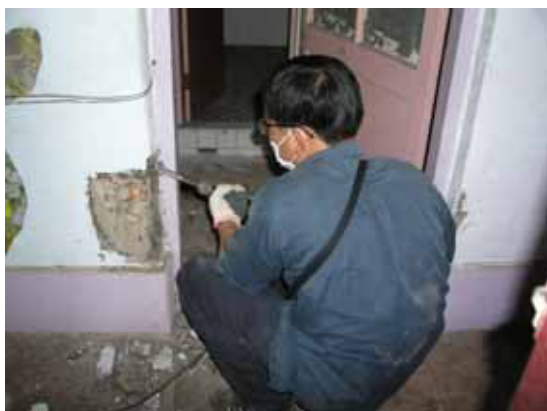
照片 3-25 西側辦公室之北向牆面門邊清理

面進行清理（照片 3-25）。結果發現，現況門的周圍磚面均有截斷之痕跡，且底層水泥粉刷與灰泥均有明顯破壞痕跡，說明此門並非原貌，且開挖時間有可能在戰後作為宿舍使用時。

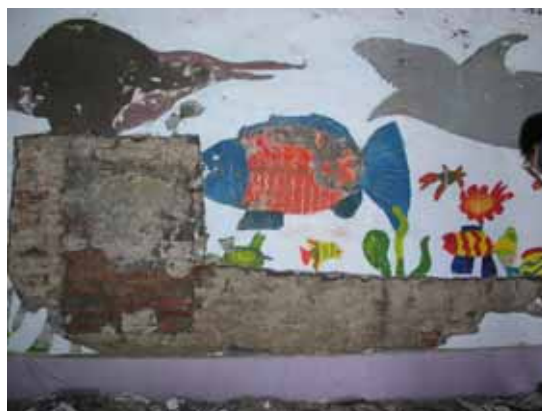
此外，在靠迴廊處的壁面出現一方形孔洞的痕跡，由孔洞四周原牆面磚不平整的狀況，以及填塞孔洞的磚料及灰縫不同於原牆面之情形研判，此孔洞並非英國領事館興建時就留設，應是後來因應其需求而挖設，而後又再回填（照片 3-26）。至於為何出現此孔洞，並無文獻記載，然由孔洞大小及位置近似埋設保險櫃之用，加上史料記載在西元 1885 年英國領事館保險箱曾遭竊佚失事件聯想，或許此孔洞為英國領事館保險箱遭竊後，為確保保險箱不再被偷，故而將保險箱埋入牆體。其後，因使用機能不再，因此又被填塞起來。

照片 3-26 牆面有一近似保險箱大小之開孔痕跡

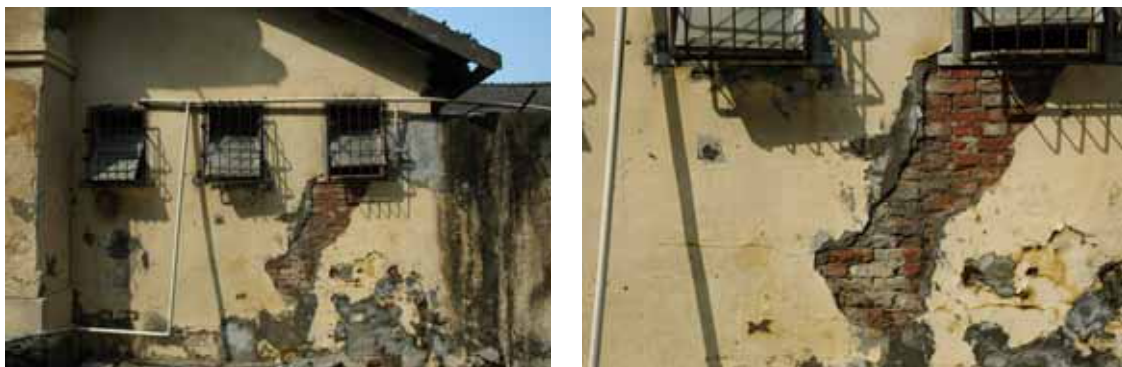
照片 3-27 原辦公區北側僕役房的東側外牆的清理

原一般辦公區北側文書房及貨倉的東側外牆表面粉刷經過局部清除，可見到下方磚面接續處有一條十分清楚的直線砌縫，且砌縫左右磚的形式與灰縫不同。左側為水泥砂漿灰縫，磚的尺寸較大；右側磚的灰縫為黃色的灰泥，磚的形式與砌法與基座相同。由此可見過去此處曾闢有門，其後，因應使用機能的改變，而將門封閉（照片 3-27）。

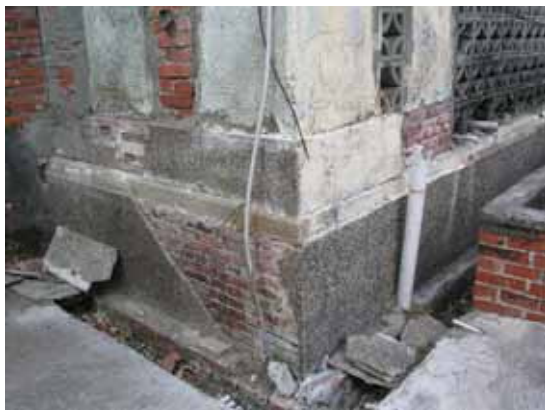
照片 3-28 基座洗石子下方的磚面

現況洗石子台基剝落的狀況十分嚴重，部分內部紅磚面均外露，部分則仍可見到紅磚表面尚留存白灰粉刷。此白灰粉刷層表面原十分光滑，卻有工具敲擊的凹孔，滿佈於牆體表面（照片 3-28）。根據磚面、白灰粉刷、洗石子存在的相對關係，以及白灰粉刷表面的凹洞研判，可確認洗石子表面裝修係用以代替原有之白灰粉刷層。過往施作時，部份區域之白灰粉刷層並未清除，但為增加二者的接合性，確保洗石子粉刷面不會剝落，因此在白灰粉刷層上敲孔，以增強其依附力（照片 3-29）。

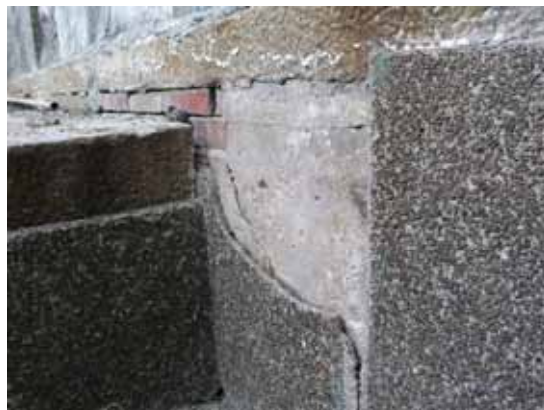
照片 3-29 白灰粉刷層表面密佈小孔

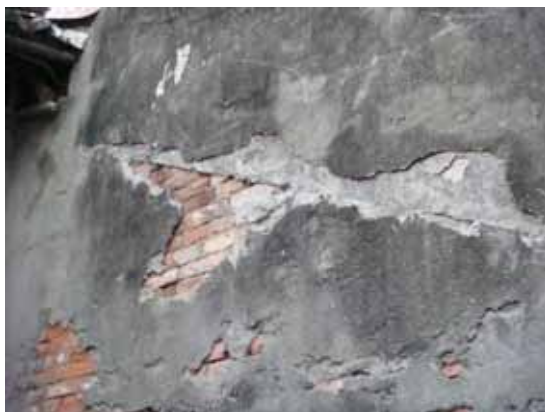
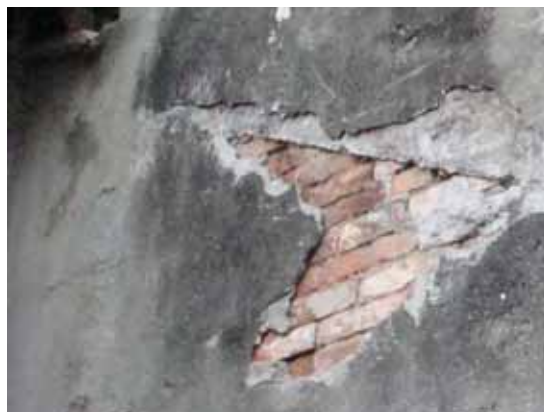
牢房南側外牆南面粉刷層經局部清除，可見下方磚面有一條十分清楚的粉刷接續的斜向痕跡（照片 3-30）。據原設計圖所示，此處原應有屋頂與牢房相連，現況形貌應是日治以後整修的結果。因此，由此痕跡可知，原英國領事館時期此處作為巡捕房之屋頂應為單斜屋頂。

照片 3-30 牢房南側外牆南面原斜頂痕跡

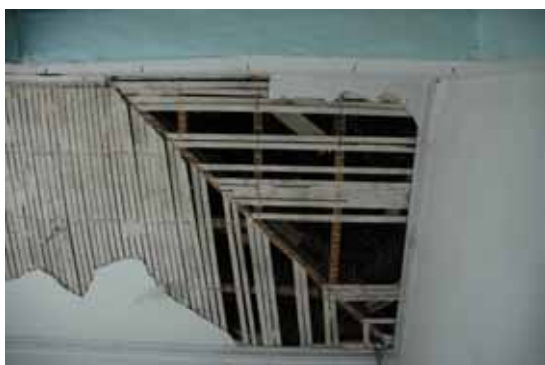
照片 3-31 迴廊的漆喰天井

現況夾板天花上方仍存有一層天花板，其係日治時期常見的「漆喰天井」，即木條抹泥天花。漆喰天井的作法是在鈎木（吊木）下的野緣（桷仔）上釘木椽（木條），木條與木條呈等間距排列，其間有 0.3~0.5 公分的空隙，表面抹灰泥（照片 3-31）。夾板天花上方存在著漆喰天井，而漆喰天井又為日式作法，說明天花板在日治時

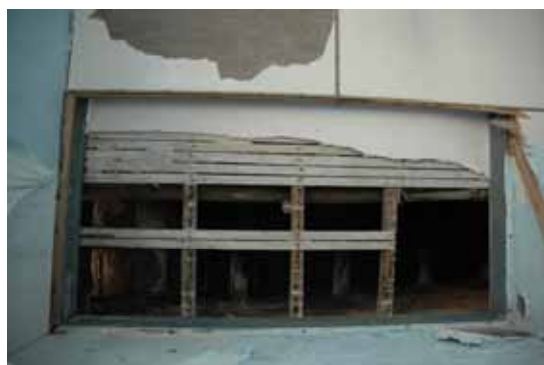
期經過全面整修。戰後，隨著室內空間使用機能的改變，又在其下方釘上夾板天花，而成今貌（照片 3-32）。

照片 3-32 原巡捕房辦公室之夾板天花與漆喰天井
