## 第六章 損壞調查及修復建議

高雄州水產試驗場（英國領事館）興建迄今已逾一百三十年，建築本體雖在日治時期曾有過大整修，惟仍因材料老化、人為破壞、以及缺乏維護管理，致使建築本體與環境均產生諸多損壞狀況。現況較嚴重的損壞計有屋頂漏水、屋架遭蟲蟻蛀蝕、壁體龜裂、粉刷剝落、地坪破損等。本建築於清代高雄開港貿易時作為英國領事館辦公室之用，日治時期又改作為高雄州水產的研究中心，見證著高雄的發展。建築本體仍有英國領事館初建時期遺留至今之牆體與基座，屋架為日治時期大翻修時之更新物，反映清代大英帝國及日治時期日本在台營建之建築技術與設計思潮，具有建築與藝術研究與見證之價值。為能將其長久保存，並彰顯其價值，本研究遂針對其現況構造中之損壞，進行詳實的調查與記錄，據以提出修復與補強建議，以提供未來實質修復工作執行之參考。

### 第一節 損壞調查

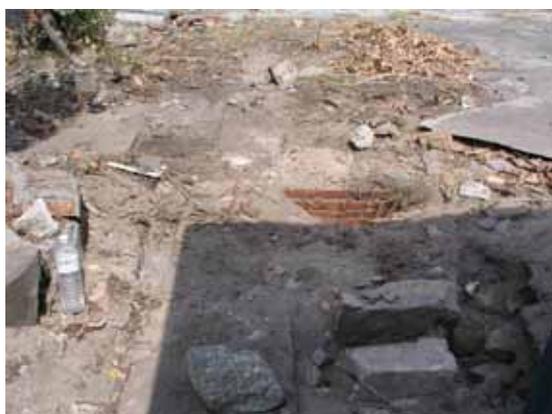
基礎構造由現況觀之，除牢房部分因倒塌拆除，整體基礎均已遭混凝土面覆蓋，無法得見其形貌外，其餘整體狀況大致仍佳，牆基並未出現沉陷、歪斜、龜裂等現象（照片 6-1）。雖在地坪測量中，發現建築西側迴廊南北端高差近 12 公分，然其上方檐口線無下陷狀況，故此高差推斷係因應迴廊排水之設。此外，對於牢房區遭覆蓋的基礎，建議未來透過考古挖掘，並設置展示平台，以呈現其基礎原貌（照片 6-2）。

照片 6-1 基礎未出現沉陷、歪斜、龜裂現象

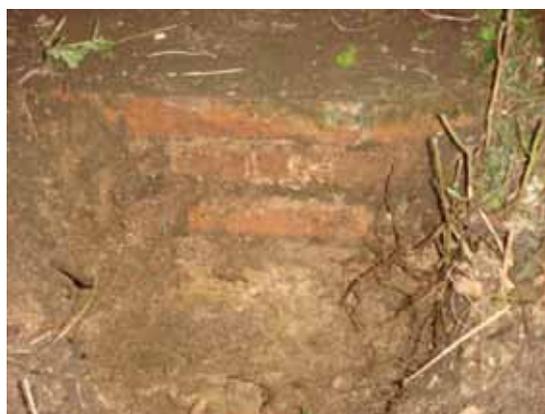
照片 6-2 基礎原貌

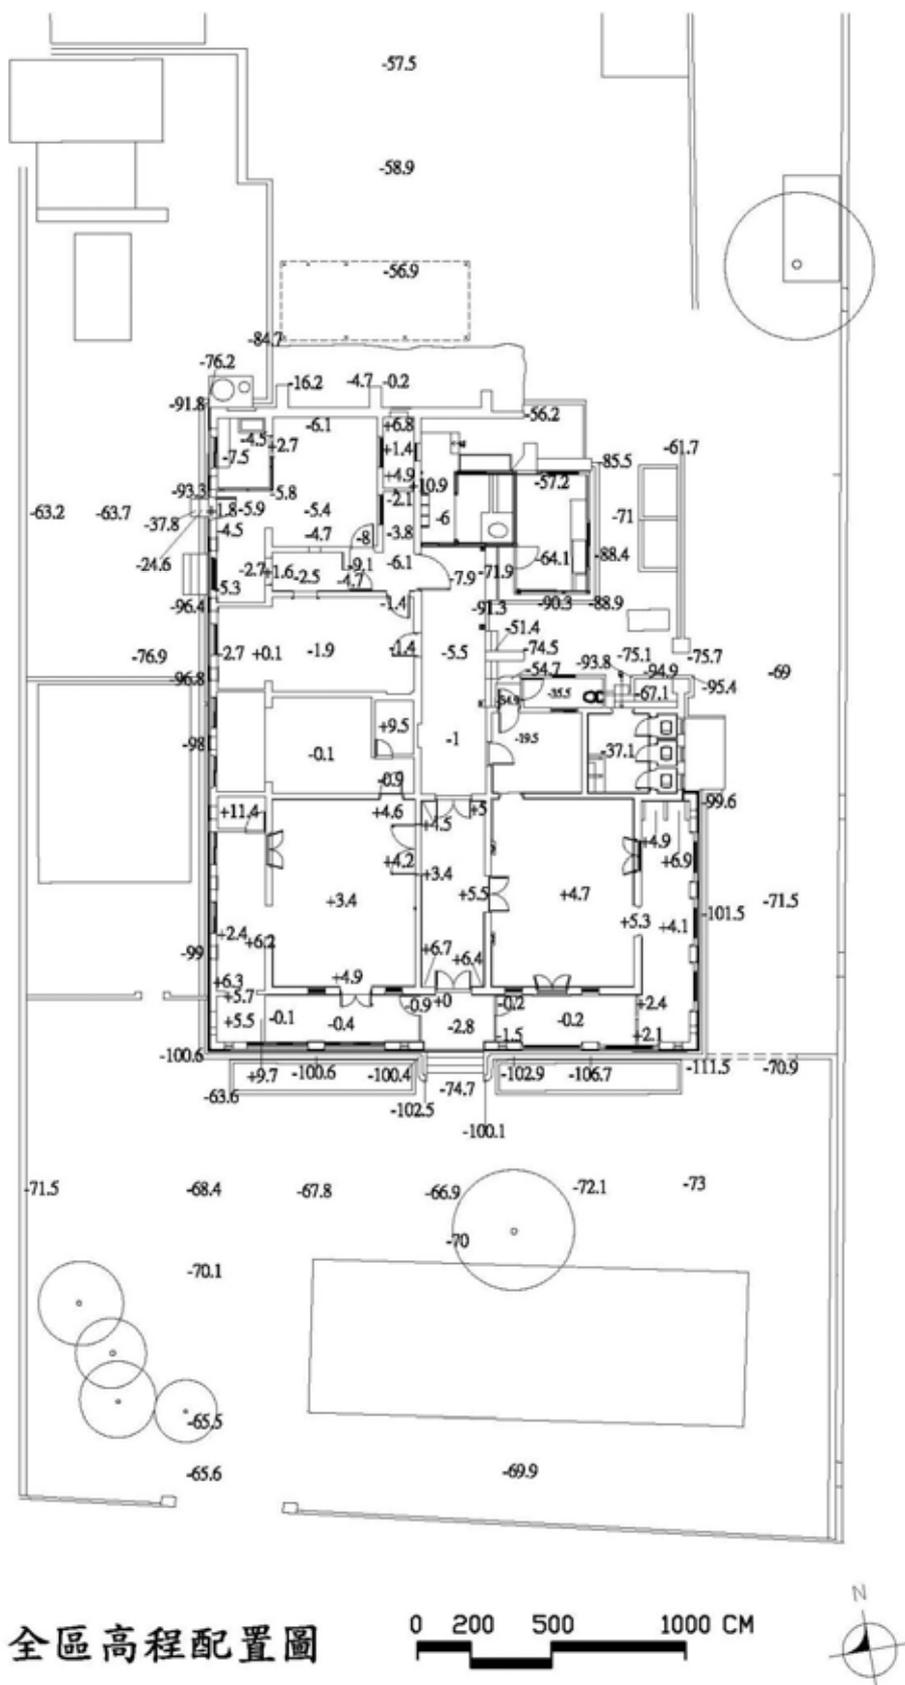
圖 6-1 地坪高程圖

水產試驗場（英國領事館）建築本體所在之基地，是由海沙及風化山石長期積累所造成。營建之初，基地曾經過英商水陸行及建造本棟建築的英國工部之填地與整地工作。因之，基地地質狀況穩定，未發現有建築物沉陷或地面沉陷的狀況（圖 6-1）。然為確保古蹟本體安全性，仍建議未來在修復時，進行地質鑽探，確定地質狀況，作為修復研判依據。

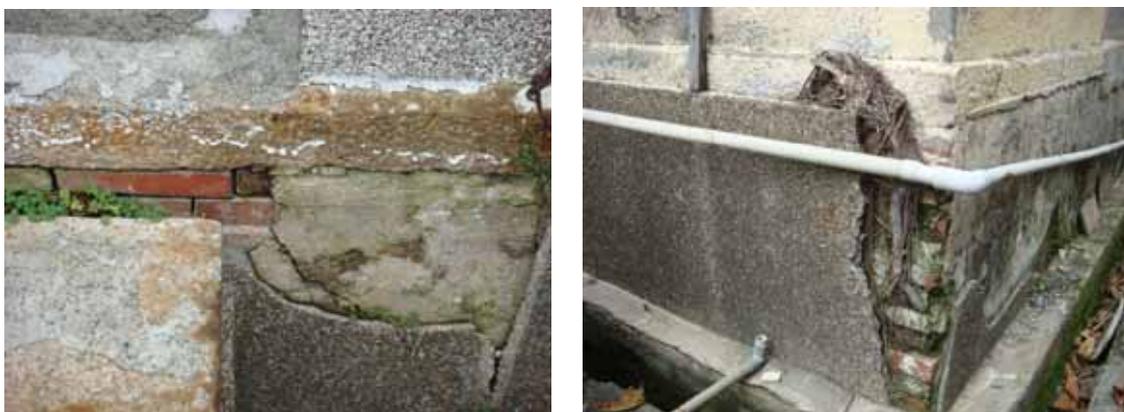
基座構造狀況除原牢房部分遭拆除外，其餘狀況仍佳，未見有傾倒、歪斜、或龜裂、斷裂的狀況發生，可見的損壞以表面裝修材的損壞為主。表面裝修材在英國領事館時期原為白灰粉刷，其後於日治時期在原白灰表面又加上洗石子。白灰與洗石子間雖然以水泥作為黏著材，但是在白灰老化剝落，以及植物根系經年累月蔓延入交接縫的破壞下，致使表面洗石子產生龜裂、剝落的損壞。剝落處的磚面，遂因水分浸蝕，故而產生青苔孳生、磚縫風化剝落的狀況（照片 6-3）。

照片 6-3 基座剝落處磚面之產生青苔孳生、磚縫風化剝落的狀況

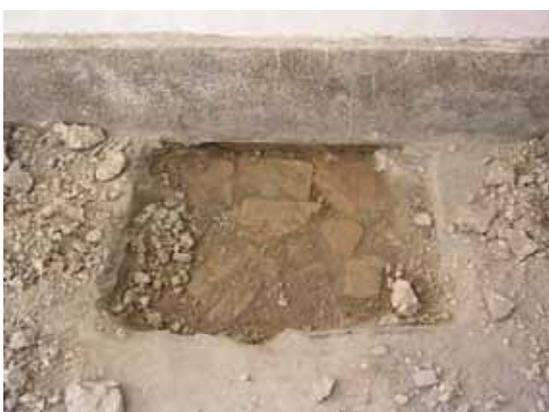
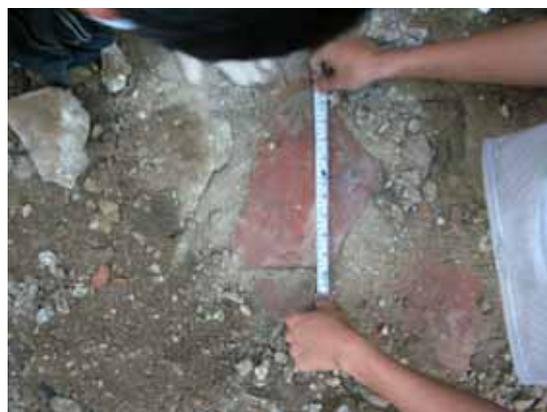
根據現場中央廊道所挖掘地坪出現的尺磚地坪殘跡，以及牢房殘跡中留下之完整尺磚地坪（照片 6-4），對照英國領事館官邸地坪作法，推測初建時的地坪原貌極可能為尺磚。其後，在日治時期整修工程中，尺磚地坪恐因破損嚴重，故而被更易為水泥砂漿。其作法係在破損的尺磚地坪上，鋪設碎磚、硃咕石級配，再澆置水泥砂漿。民國六十五年（西元 1976 年）後，隨著空間用途由水產研究所變為員工宿舍，水泥砂漿地坪表面又增加了瓷磚、馬賽克、塑膠地坪等表面裝修材以適應新的用途。因此現況是多時期改變累加的結果。

照片 6-4 中央廊道尺磚地坪殘跡及牢房完整尺磚地坪

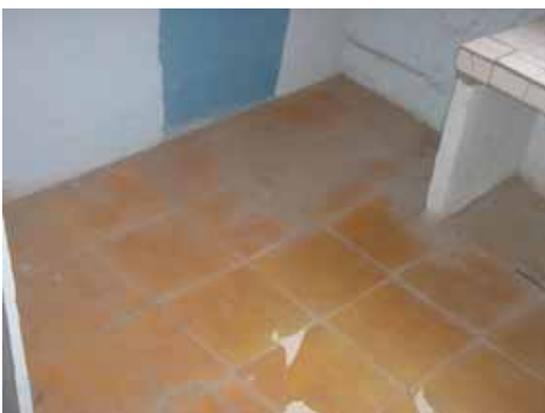
照片 6-5 瓷磚、馬賽克缺角破損損壞

況仍佳，惟被覆蓋在戰後添加之表面裝修材下。戰後添加的表面裝修材，有些因原先施工品質即不佳，有些則因長時間的缺乏管理維護，故而目前已有諸多損壞狀況產生。其損壞類型計有水泥粉刷層的龜裂、膨拱，瓷磚、馬賽克的缺角破損（照片 6-5），塑膠地坪的脫膠翹起、撕裂破損等（照片 6-6），各空間地坪詳細損壞記錄詳圖 6-2、表 6-3 所示。

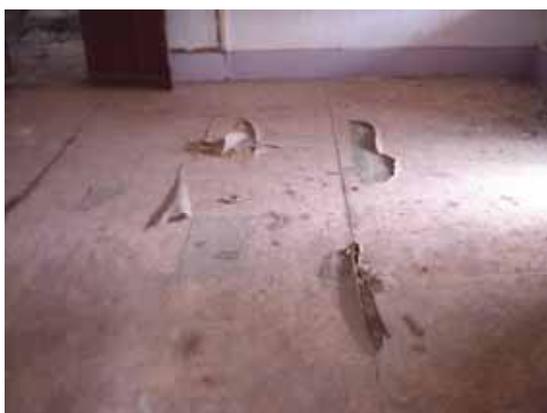
照片 6-6 塑膠地坪的脫膠翹起、撕裂破損損壞

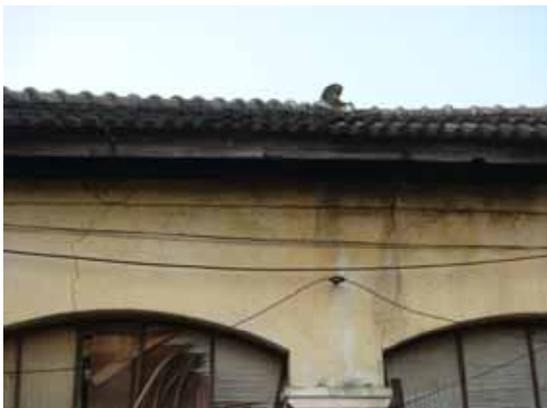
龜裂損壞主要發生在南向及西向立面拱廊，以及局部東向圍牆（圖 6-3）。由現況觀之，迴廊外牆及圍牆裂痕中，裂痕寬度超過 0.5 公分，可能為磚體砌縫或磚斷裂產生之結構裂痕大約有五處，其中正立面三處，西向立面二處。正立面的裂痕主要發生在由右起算第一、二、五處磚拱上方，其由磚拱中央附近，向上開裂到磚牆上緣（照片 6-7）。西向立面寬度超過 0.5 公分的裂痕出現在由前起算第二及第九處磚拱上方。第二處磚拱係由拱與柱接續處向上開裂到磚牆上緣（照片 6-8），第九處磚拱則由拱中央向上開裂到磚牆上緣（照片 6-9）。東向立面磚拱無開裂痕跡，此應與其有側牆支撐有關。東向立面磚造門柱裂痕共有二處，右、左門柱各一。右門柱裂痕為水平向，出現在門楣與門柱之間（照片 6-10），左門柱裂痕亦為水平向，出現在與矮牆接續處。由二處裂痕的位置推斷，裂痕的產生應與門柱左右牆體推擠有關。

造成外牆產生結構裂痕的主因，應與水平推力對迴廊外牆牆體產生的破壞有關。由於迴廊外牆磚體為連續拱廊結構，長度又長（例：西向立面牆體即有 24 公尺多），在厚度僅有 1B，上方又直接承載屋架的狀況下，牆體在屋架的重壓及地震的水平力作用下，因而出現損壞狀況，在磚拱上方產生開裂。

照片 6-7 正立面的磚拱中央裂痕

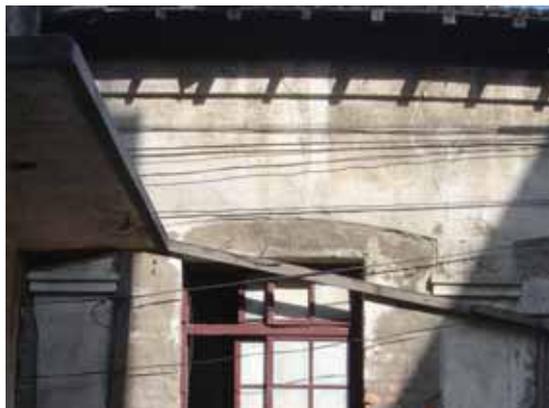
照片 6-8 西向立面第二處磚拱拱與柱接續處裂痕

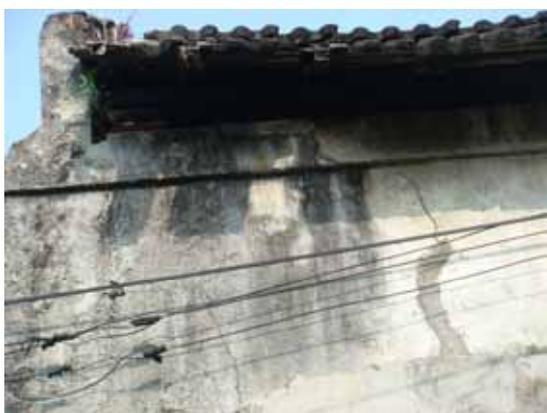
照片 6-9 西向立面第九處磚拱中央裂痕

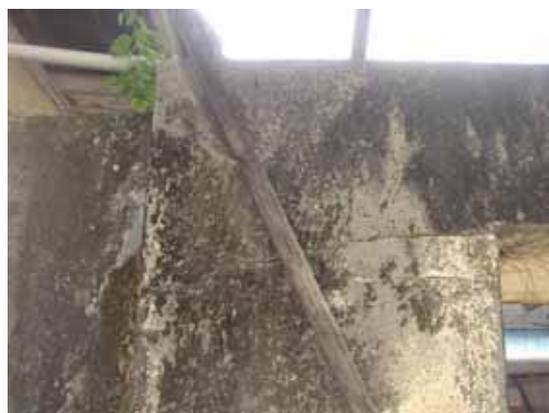
照片 6-10 東向立面磚造右門柱裂痕

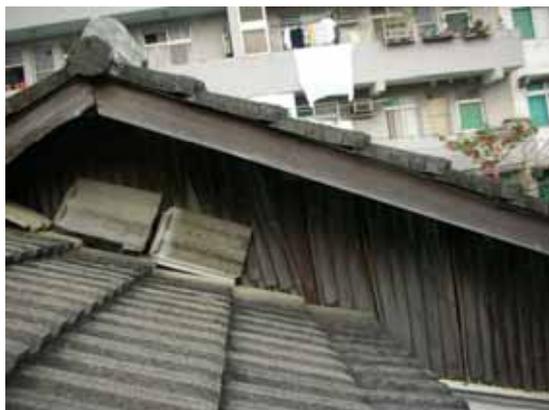
編竹夾泥牆損壞狀況有三；一為表面覆蓋之雨淋板木料翹屈變形及脫落，二為高低屋頂接續處表面竹材歪斜脫落，三為牆體受潮。編竹夾泥牆外側雨淋板材質以柳桉及杉木為主，由於板料為弦切面材，在長期風吹雨淋日曬下，板料不僅產生收縮，並出現翹屈變形現象，此狀況發生在所有板材上。同時，板材亦因翹屈變形，致使部份板材出現脫落現象，造成內部編竹夾泥牆外露的損壞。高低屋頂接續處表面竹材歪斜脫落（照片 6-11），主要肇因於固定鐵件生鏽及缺乏管理維護所致。牆體受潮狀況則因表面雨淋板脫落，雨水滲入牆內填土所致。現況中，北側及東側白灰壁雨淋板脫落，壁體受潮狀況十分明顯（照片 6-12）。

照片 6-11 高低屋頂接續處表面竹材歪斜脫落

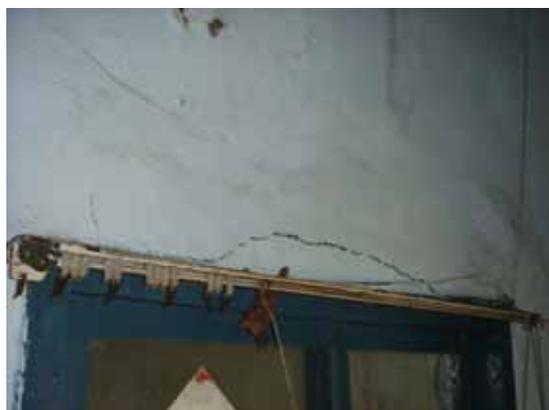
室內磚牆損壞類型主要為龜裂與表面粉刷受潮、剝落。龜裂主要出現在新舊磚牆接續處。戰後，由於室內空間使用由辦公室改為宿舍，部分空間遂因應其使用機能新增磚牆隔間，由於新舊磚牆接續處處理不佳，故而產生開裂損壞，編號 1-3 室內南側牆的垂直開裂即為其例（照片 6-13）。表面粉刷受潮、剝落主要肇因於屋頂漏水，致使室內牆體均暴露在雨水與室內潮氣作用下，在長時間侵蝕破壞下，表面粉刷層因此產生風化剝落損壞（照片 6-14），磚與磚間灰縫亦出現劣化的情形。

照片 6-13 牆體開裂損壞

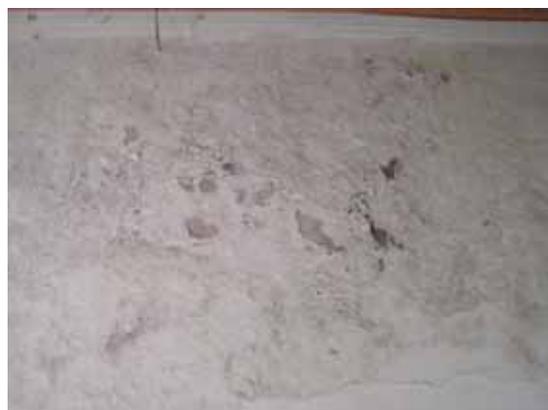
照片 6-14 粉刷層風化剝落損壞

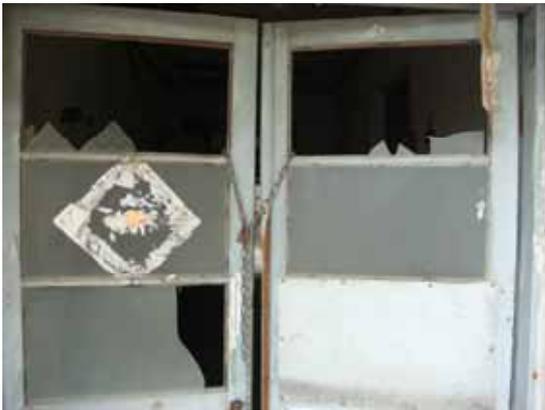
照片 6-15 門扇木料開裂及玻璃破損

雙開門的損壞包括面漆風化剝落、木料開裂、玻璃破損及五金配件損壞等（表 6-6）。面漆風化剝落主要肇因於漆料老化、風化及經常性地碰撞摩擦，大多數門扇均有此損壞狀況（照片 6-15）。門扇木料開裂及玻璃破損主要均為人為破壞，由於原住戶搬遷後，深鎖的門扇遭侵入者外力破壞，使得門扇出現木料開裂與玻璃破損的

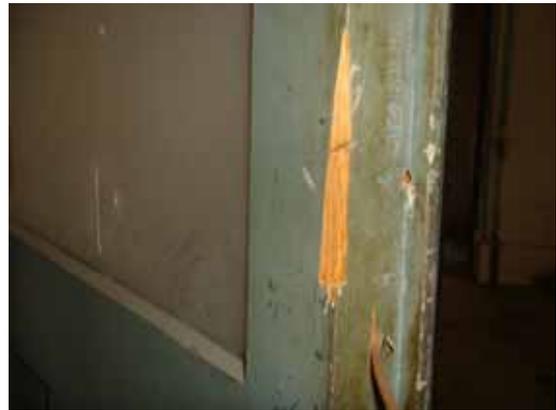
照片 6-16 木料開裂

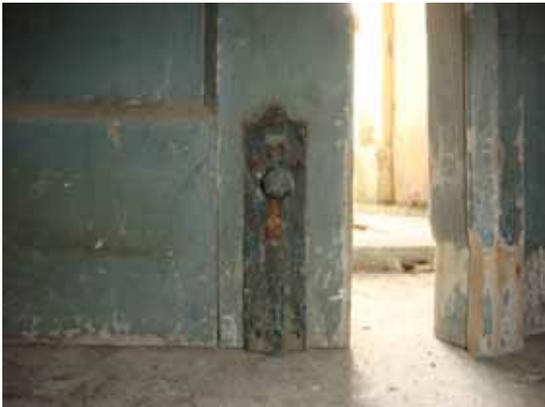
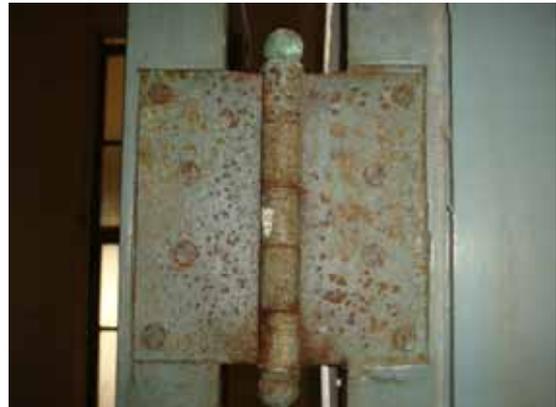
照片 6-17 門作五金生鏽、斷裂、佚失損壞

情形（照片 6-16）。門扇五金包括門把、門鎖、蝴蝶片、插梢及門扣等五金配件，由於年代久遠，又缺乏管理維護，致使生鏽、斷裂、佚失的損壞普見於各門作五金（照片 6-17）。許多原配件甚至因損壞更新而遭拆除佚失，致使其原貌不存。

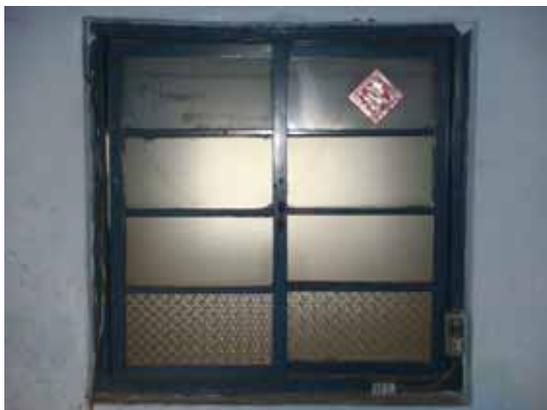
照片 6-20 玻璃因破損而更易

窗作的損壞嚴重，依其損壞狀況的不同可分為六種類型：一為窗框木料腐朽。部份外牆窗，由於屋頂漏水或雨水的浸蝕，木料產生腐朽及遭白蟻蛀蝕的損壞，和式小屋中的窗即出現窗框腐朽蛀蝕的狀況（照片 6-18）。二為木料表漆風化剝落，其乃肇因漆料老化，再加上長期摩擦所致。現況中，多數窗作表面均出現面漆風化剝落的損壞（照 6-19）。三為窗扇玻璃龜裂、破損及原貌佚失。窗扇玻璃因年代久遠，在自然與人為的破壞下，多數玻璃已出現因破損而易更換的情形，且新更換的玻璃與原貌並不相同，致使形貌產生改變（照片 6-20）。此外，因空置缺乏維護管理，故而

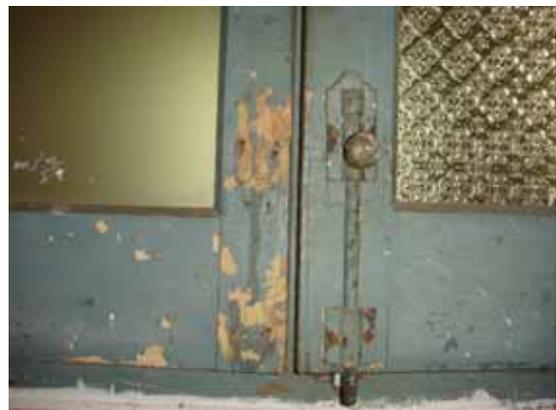
照片 6-21 五金生鏽、斷裂、佚失

出現窗作玻璃破損未更換的情況。四為五金構件損壞、佚失。窗的五金構件包括窗軌、窗鎖、窗扣、滑車、平衡錘、窗簾吊桿、窗簾掛鉤等，多數五金均已出現生鏽、斷裂、佚失的情形。其中，尤以上下拉窗的滑車、釣線、平衡錘的損壞最為嚴重，其或鋼、棉混纏的釣線生鏽、斷裂，或滑車滾輪卡住，亟需進行全面檢修（照片 6-21）。

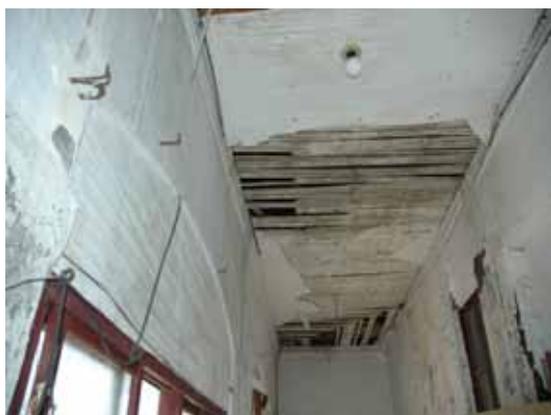
天花板包括木條抹泥天花、夾板天花、蔗板天花三種類型，且呈現木條抹泥天花在上，夾板天花在下的關係。木條抹泥天花為日治時期修建新作，目前大部分均有損壞，損壞類型計有灰泥受潮、木條受潮腐朽、灰泥龜裂剝落、木條脫落等。現況中，以西側迴廊及與牢房接續處的巡捕房損壞最為嚴重，前者木條表面灰泥大多均已剝落，局部木料腐朽（照片 6-22）。後者吊架腐朽，局部天花板下陷。二者之損壞均肇因於屋頂漏水。此外，巡捕房廊道之抹泥天花，出現以水泥粉刷塗抹在灰泥表面的狀況，應是因應灰泥受潮所進行的補救作法（照片 6-23）。夾板天花是戰後室內空間更改整修所作，其損壞狀況主要為水痕與夾板木片受潮鼓起。在迴廊入口及西側廊道、東側原一般辦公室、巡捕房、巡捕房走道等處之夾板天花均有受潮鼓起或表面夾板脫落垂下的現象（照片 6-24）。蔗板天花位於日治時期興建的和式小屋內，施作年代不詳。目前由於屋頂漏水嚴重，蔗板天花因此受潮，不僅表面滿佈水漬，同時亦出現局部掉落的狀況（照片 6-25）。

照片 6-22 木條灰泥剝落、木料腐朽

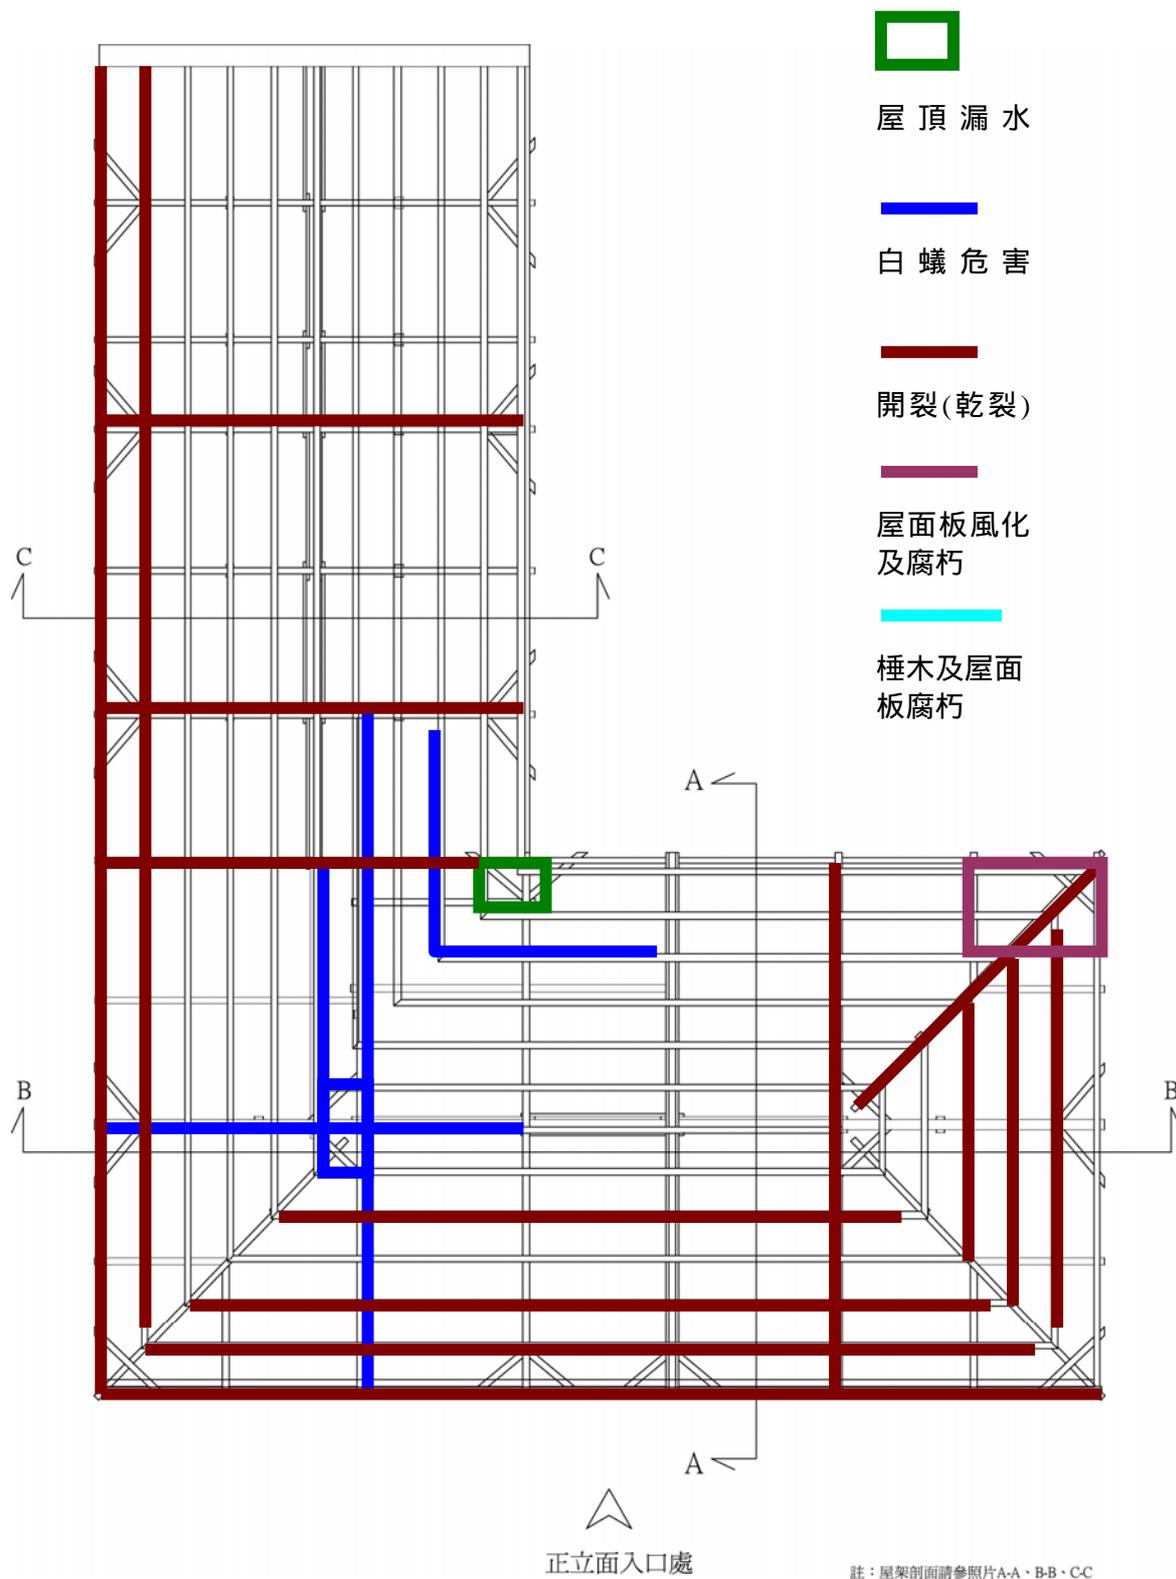
圖 6-7 屋架木料損壞狀況

建築本體屋架中所使用的雲杉、二葉松、柳杉等木料，大多是含有橢心的次級材，處在屋面板以下、天花板以上氣流不易流通的環境，當屋面長時間受炙熱陽光照射，屋架內微氣候溫度過高時，木料脫水嚴重，便產生乾裂狀況。現況中，南向及東向有多數的陸樑、合掌、真束等大木料均出現乾裂損壞（照片 6-26）（圖 6-7、6-8）。

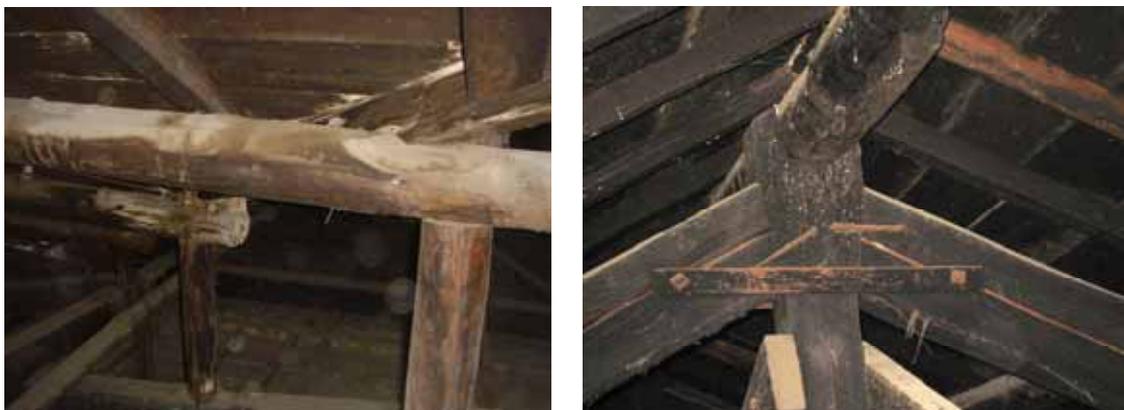
照片 6-26 陸樑、合掌、真束等大木料之乾裂損壞

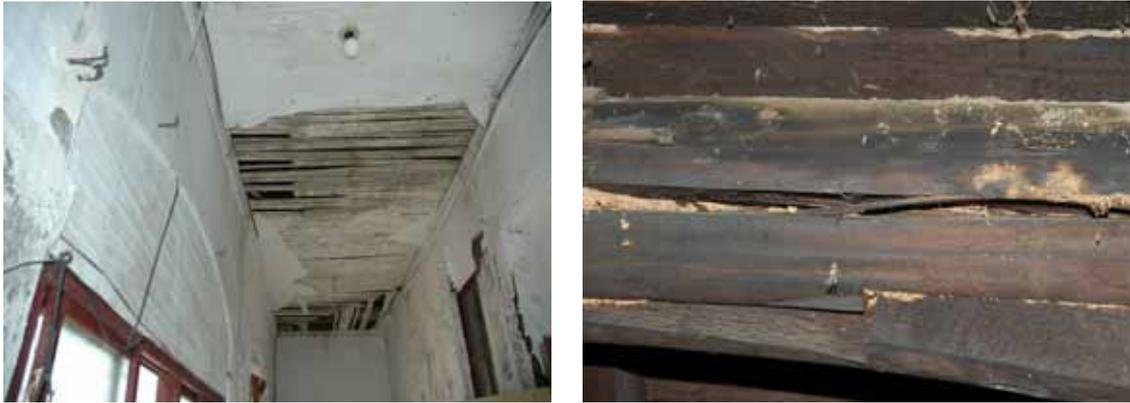
建築中木料遭受腐朽侵害的情形層出不窮，其產生原因主要有二。一為建築老舊缺乏維修及屋漏滲水，致使木料長時間浸漬在高水分環境下；二為受地面上昇潮氣的影響，與地面接觸的木構材底部遂易發生腐朽。現況建築本體產生腐朽侵害的原因主要為前者，即建築老舊缺乏維修及屋漏滲水。現況中，在原領事辦公室後坡與巡捕房屋頂接續處下端，即因屋頂漏水致使屋架木料腐朽狀況十分嚴重（照片 6-27）。究其緣由，與此處係兩坡屋面交接處，防水處理不易有關。

照片 6-27 屋架木料腐朽狀況

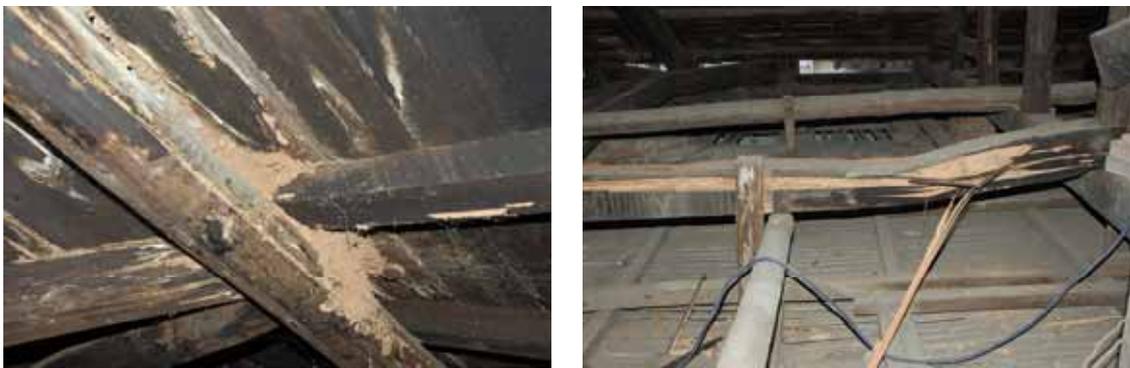
照片 6-28 屋架木料白蟻蛀蝕損壞

白蟻蛀蝕主要出現在原領事辦公室與巡捕房屋頂交接處。在此由肉眼即可見木料表面蟻道縱橫的狀況，甚至有副巢的出現。根據調查，危害蟻種為台灣家白蟻。造成蛀蝕主要與此處屋頂之漏水及長期無人居住有關。現況中，此區域的合掌、陸

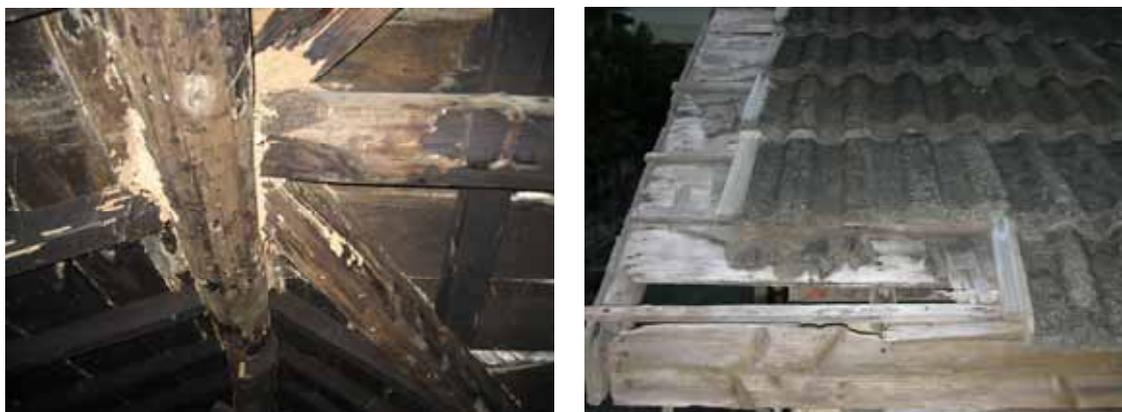
木料暴露在室外環境下最易遭受風化作用，建築本體屋架發生風化之部位在東側靠近圍牆部份，由於此處屋瓦脫落，屋面板木料長期受到太陽光直接照射而出現較嚴重的風化現象（照片 6-29）。

照片 6-29 木料風化損壞

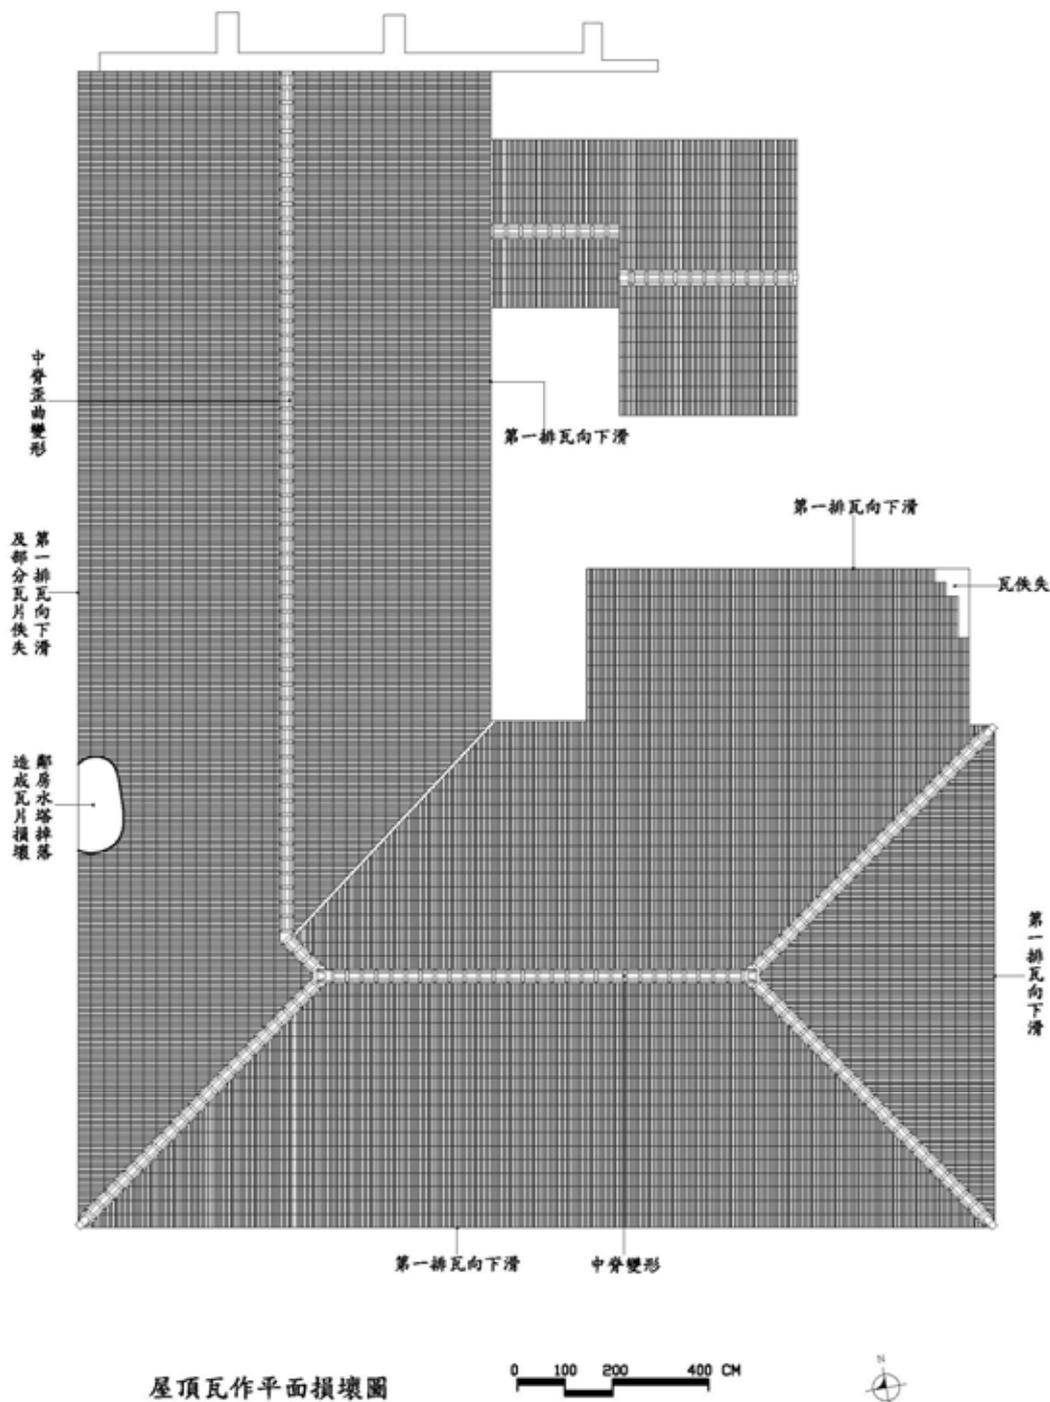
圖 6-9 屋頂瓦作損壞圖

(照片 6-30) 二為屋瓦破損，在西側屋面處，由於緊鄰增建的樓房，屋頂水塔遭風吹掉落，撞擊屋面，造成屋瓦破損嚴重(照片 6-31) 三為屋瓦滑動，此在部分檐口處均得見之，特別是原一般辦公室後方文書房及貨倉東北角，屋瓦滑落佚失狀況最為嚴重(照片 6-32) 究其緣由，應與下方掛瓦條木料受潮腐朽或固定鐵件生鏽腐朽，致使掛瓦條脫落有關(圖 6-9)。

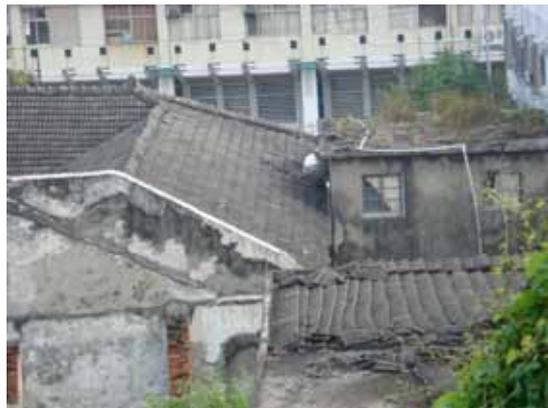
照片 6-31 屋頂掉落水塔撞擊屋面致使屋瓦破損嚴重

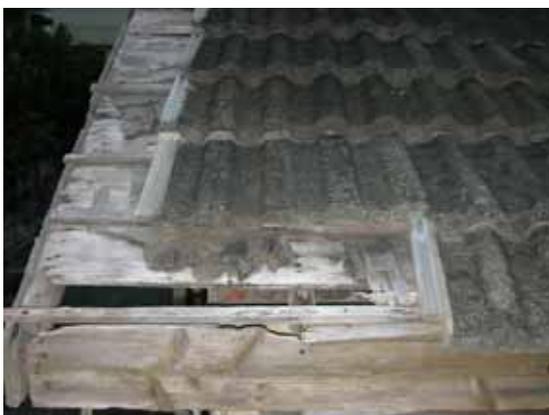
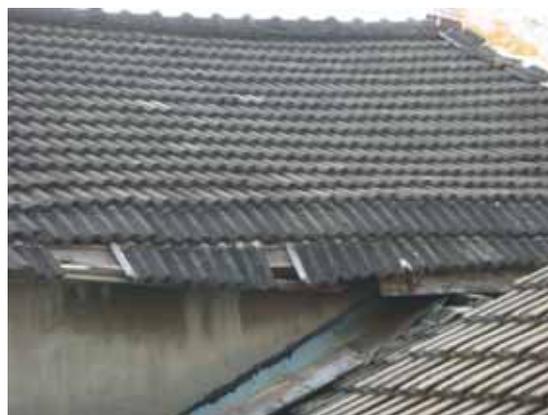
照片 6-32 屋瓦滑落佚失

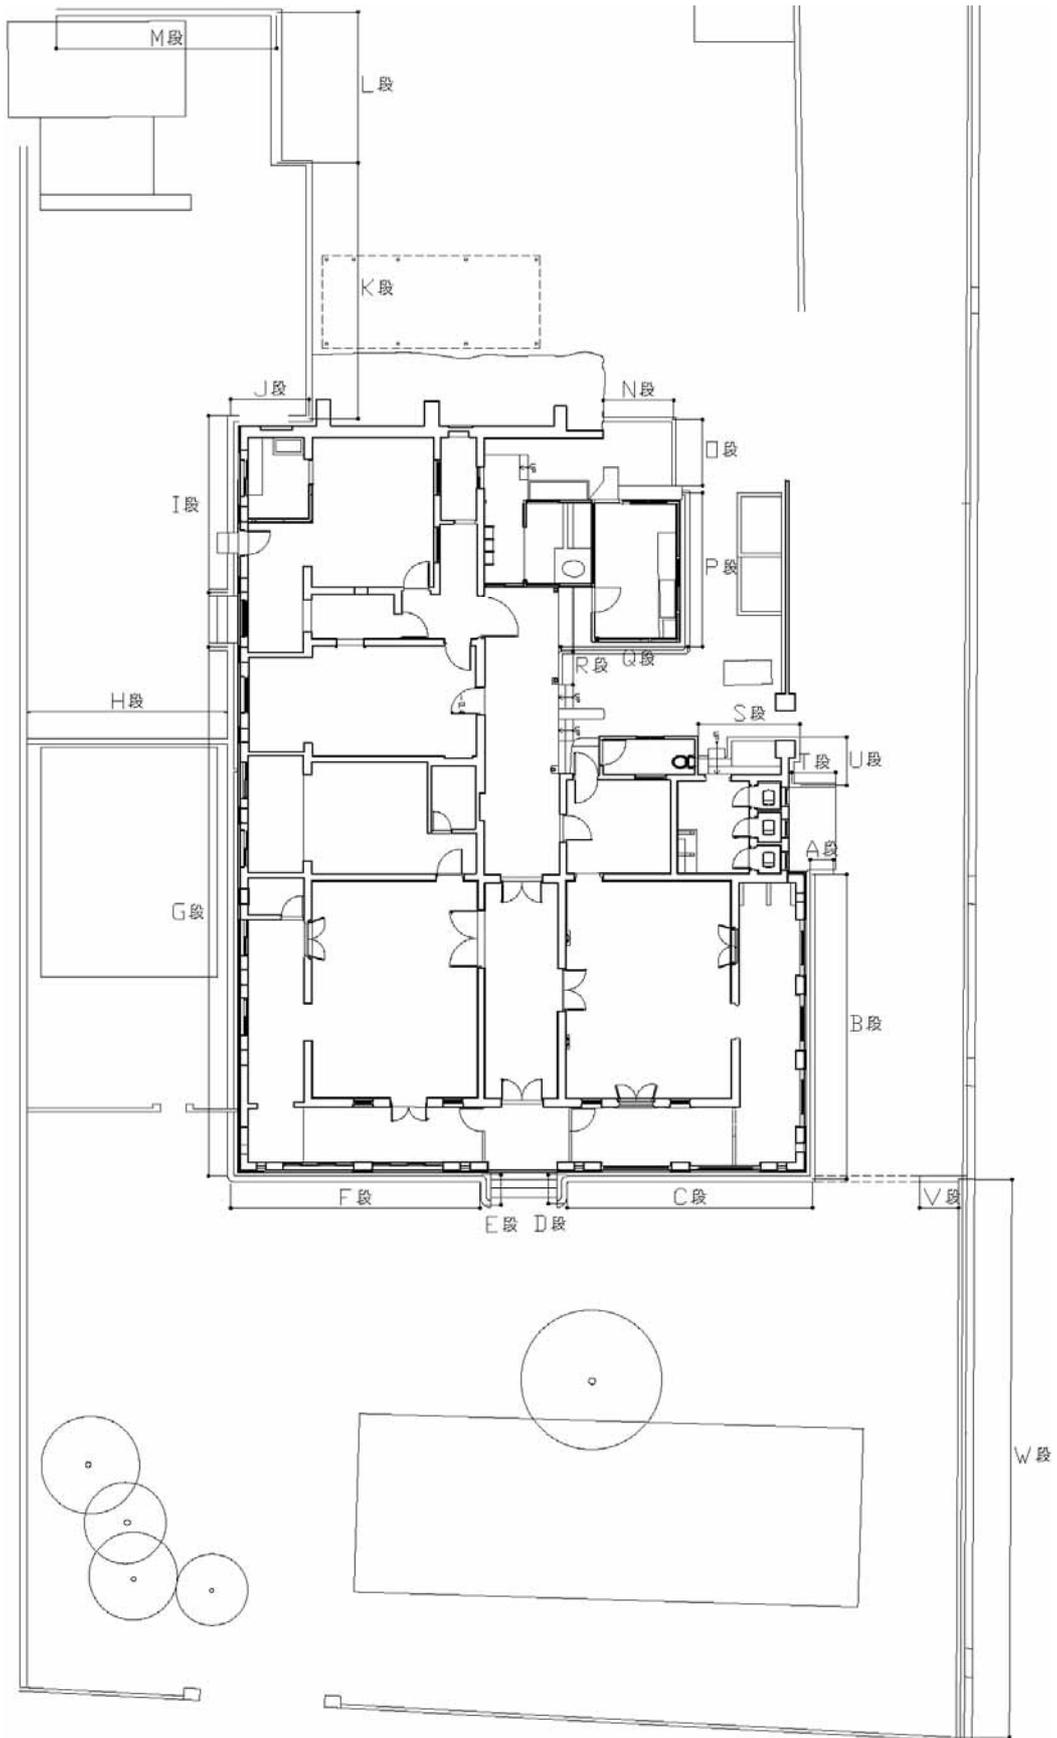
圖 6-10 水溝現況損壞區段圖

排水溝為磚砌，表面水泥砂漿粉刷。根據其所使用的材料及所在位置與建築物的高度關係，可知其為日治時期整修的作品。排水溝的損壞狀況主要為溝邊及溝底磚材及表面水泥粉刷層龜裂、剝落，以及溝內青苔孳生與落葉、塵土堆積未清（圖 6-10）（表 6-12）。這些損壞主要是因材料老化與缺乏管理維護所致。

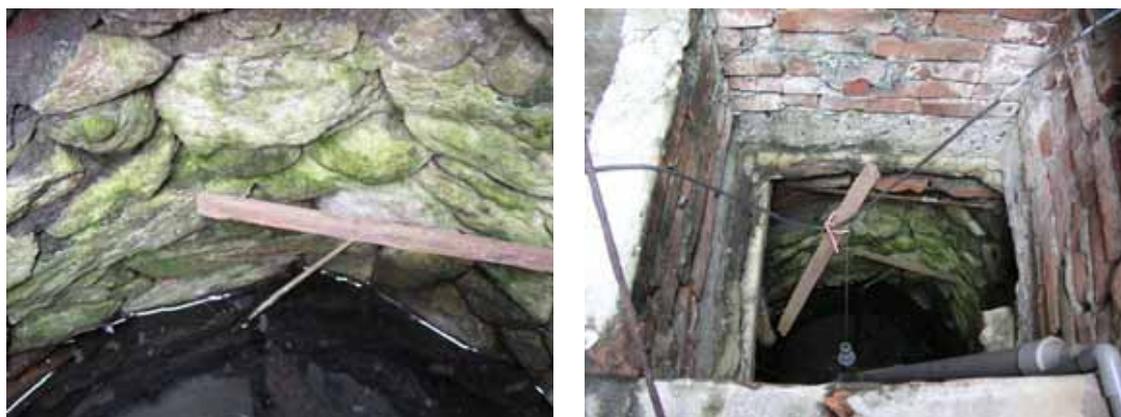
### 三、古井

照片 6-37 古井形貌更易損壞

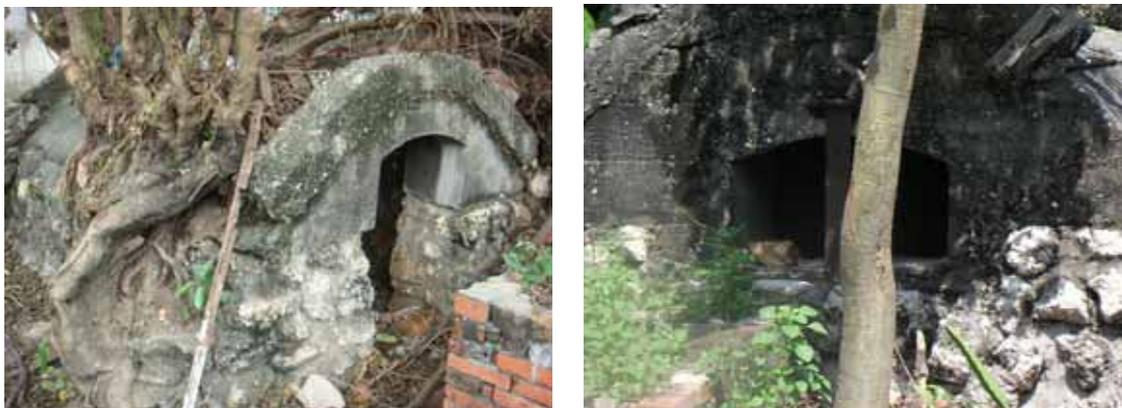
防空洞有兩處，分佈在牢房左右兩側，為日治時期所建。防空洞建築本體損壞類型有二；一為硃咕石矮牆遭植物攀附，植物根系深入牆體造成破壞；二為鐵窗損壞，局部佚失（照片 6-38）。

照片 6-38 防空洞損壞狀況

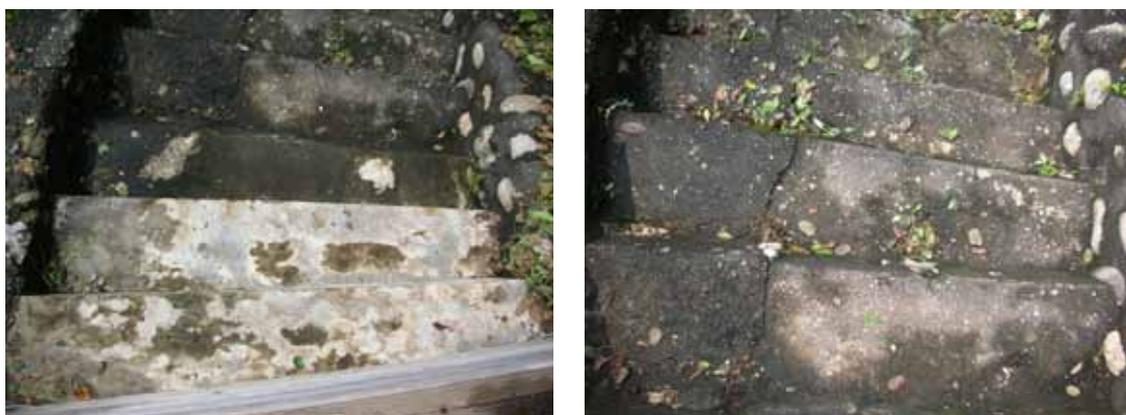
登山古道為英國領事館時期為連接山上官邸與海濱辦公室所建，其由階梯及側邊矮牆構成。階梯材料包括兩種尺寸的紅磚、作為壓艙用的花崗石及少數尺磚，矮牆則以壓艙用的花崗石砌築，頂端覆以紅瓦，以防止雨水滲入花崗石灰縫中。上述材料皆係高雄州水產試驗場（英國領事館）牆體及地坪的主要建材。登山古道在日治時期及戰後均曾整修，現況可見部分階梯面因整修而被水泥粉刷層覆蓋的狀況（照片 6-39）。

照片 6-39 階梯面因整修而被水泥粉刷層覆蓋

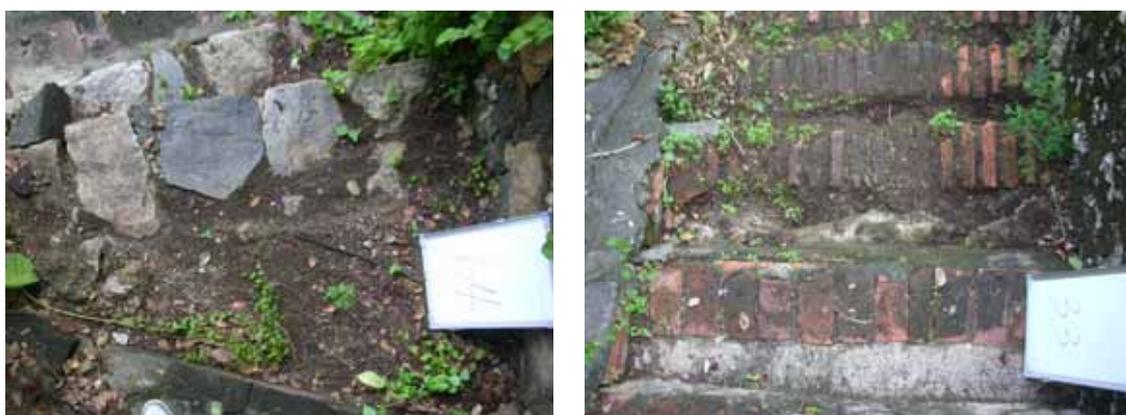
照片 6-40 階梯佚失

登山古道的損壞針對對象的不同，損壞類型亦有異。階梯的損壞計有階梯佚失、踏步面磚的風化與脫落、踏步前端紅磚開裂、破損與脫落、青苔孳生四種類型。階梯佚失發生在第 64 階處，其乃肇因於階梯旁砗咕石的崩塌，掉落的大塊砗咕石砸壞階梯所致（照片 6-40）。踏步面磚的風化與脫落很早就發生，因此才會有後來在部

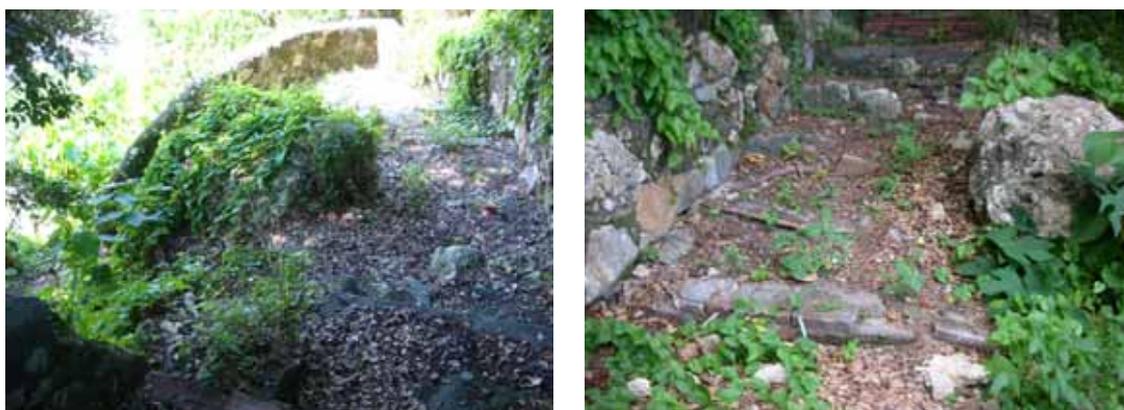
矮牆的主要損壞包括上方增建紅磚牆，局部區段的傾倒、崩塌，壁體龜裂，頂端壓瓦破損剝落、以及青苔孳生等。矮牆上方增建紅磚牆發生在第 6 階，其原為矮牆，其上又被增建紅磚作為圍牆使用。局部區段的傾倒、崩塌發生在第 6~16 階、64 階、及 98 階。第 6~16 階是因階梯旁土地的使用而被拆除，第 64 階則是因矮牆旁大塊砗咕石崩塌撞擊所致。砗咕石的崩塌，主要是因其被植物包覆，植物根系為吸收石材內所含的水氣，不斷深入砗咕石內，故而造成石材開裂崩落（照片 6-42）。第 98 階於階梯旁製作水利設施時遭拆除。壁體龜裂主要發生在 83 階及 98 階。頂端壓瓦破損剝落及青苔孳生則為大多數矮牆均有的損壞（照片 6-43、6-44）。

照片 6-42 砗咕石崩塌撞擊致使矮牆佚失

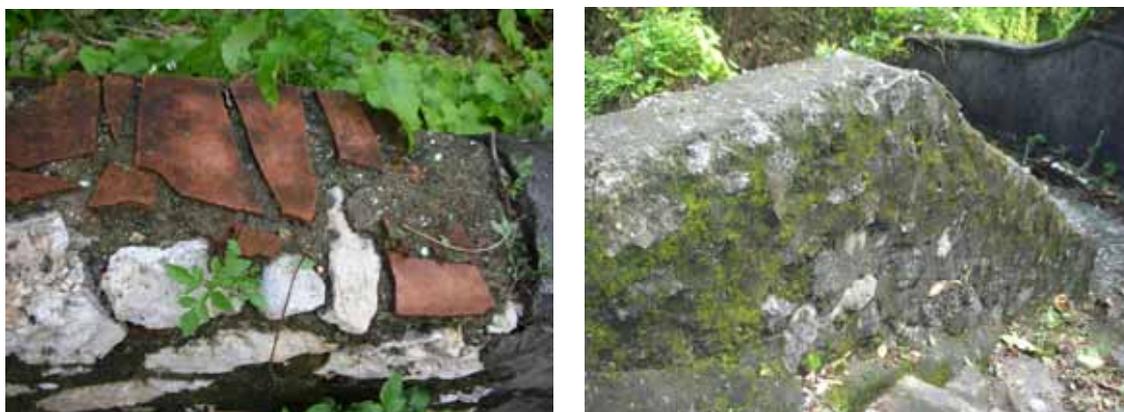
照片 6-43 矮牆頂端壓瓦破損剝落

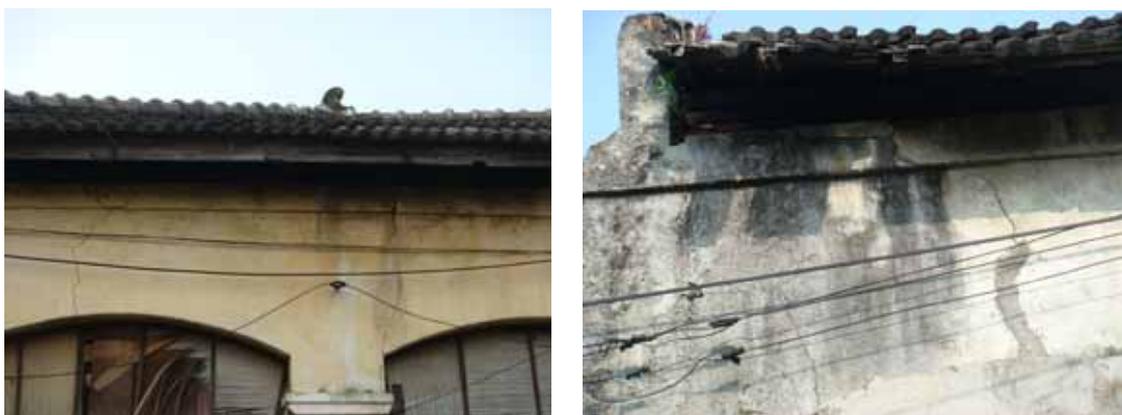
二為加強迴廊外牆抵抗水平推力的能力。現況中，西向及南向迴廊外牆角隅磚拱上方到磚牆頂端，有斜向開裂的裂痕（照片 6-45）。究其緣由，應係牆體為厚度僅有 24 公分的局部透空拱牆，其長度甚長，南向為 18 米，西向達 30 米，牆體頂端承受屋架重量。因此，地震來時，在面外與面內力的作用下，遂沿牆體灰縫產生開裂。為避免修復後面臨同樣問題，建議對迴廊外牆進行補強。補強方式以影響古蹟外觀最小的方式，在外廊磚牆內側黏貼雙向碳纖網，以強化磚牆抵抗面外與面內力的能力，詳細作法如圖 6-12 所示。

照片 6-45 迴廊外牆角隅磚拱上方斜向開裂
