高雄市市定古蹟

高雄州水產試驗場（英國領事館）及前清打狗英國
領事館登山古道調查研究暨修復計畫

研究單位：林世超建築師事務所

中華民國九十七年一月

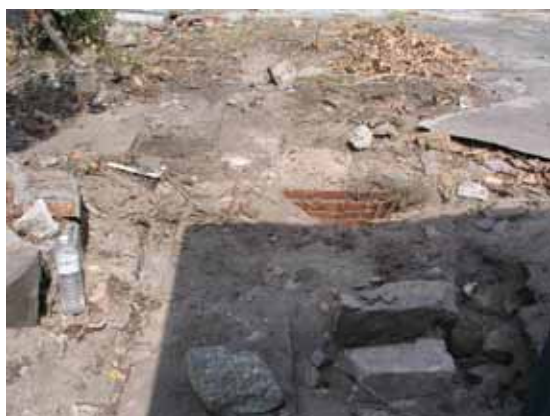
照片 6-1 基礎未出現沉陷、歪斜、龜裂現象

基礎構造由現況觀之，除牢房部分因倒塌拆除，整體基礎均已遭混凝土面覆蓋，無法得見其形貌外，其餘整體狀況大致仍佳，牆基並未出現沉陷、歪斜、龜裂等現象（照片 6-1）。雖在地坪測量中，發現建築西側迴廊南北端高差近 12 公分，然其上方檐口線無下陷狀況，故此高差推斷係因應迴廊排水之設。此外，對於牢房區遭覆蓋的基礎，建議未來透過考古挖掘，並設置展示平台，以呈現其基礎原貌（照片 6-2）。

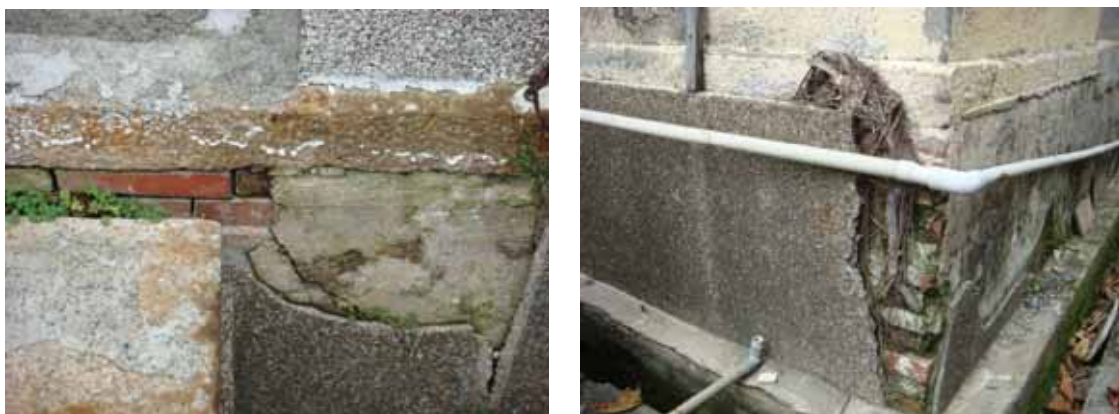
照片 6-3 基座剝落處磚面之產生青苔孳生、磚縫風化剝落的狀況

基座構造狀況除原牢房部分遭拆除外，其餘狀況仍佳，未見有傾倒、歪斜、或龜裂、斷裂的狀況發生，可見的損壞以表面裝修材的損壞為主。表面裝修材在英國領事館時期原為白灰粉刷，其後於日治時期在原白灰表面又加上洗石子。白灰與洗石子間雖然以水泥作為黏著材，但是在白灰老化剝落，以及植物根系經年累月蔓延入交接縫的破壞下，致使表面洗石子產生龜裂、剝落的損壞。剝落處的磚面，遂因水分浸蝕，故而產生青苔孳生、磚縫風化剝落的狀況（照片 6-3）。

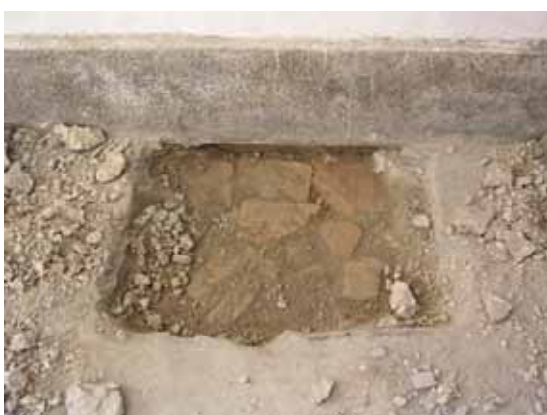
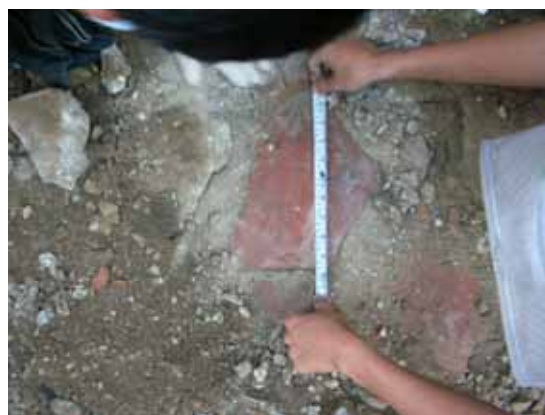
照片 6-4 中央廊道尺磚地坪殘跡及牢房完整尺磚地坪

根據現場中央廊道所挖掘地坪出現的尺磚地坪殘跡，以及牢房殘跡中留下之完整尺磚地坪（照片 6-4），對照英國領事館官邸地坪作法，推測初建時的地坪原貌極可能為尺磚。其後，在日治時期整修工程中，尺磚地坪恐因破損嚴重，故而被更易為水泥砂漿。其作法係在破損的尺磚地坪上，鋪設碎磚、硃咕石級配，再澆置水泥砂漿。民國六十五年（西元 1976 年）後，隨著空間用途由水產研究所變為員工宿舍，水泥砂漿地坪表面又增加了瓷磚、馬賽克、塑膠地坪等表面裝修材以適應新的用途。因此現況是多時期改變累加的結果。

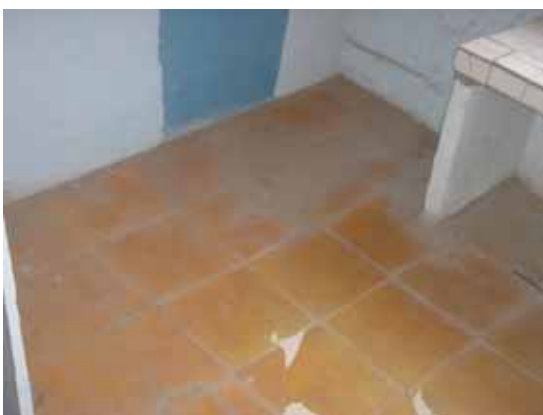
照片 6-5 瓷磚、馬賽克缺角破損損壞

況仍佳，惟被覆蓋在戰後添加之表面裝修材下。戰後添加的表面裝修材，有些因原先施工品質即不佳，有些則因長時間的缺乏管理維護，故而目前已有諸多損壞狀況產生。其損壞類型計有水泥粉刷層的龜裂、膨拱，瓷磚、馬賽克的缺角破損（照片 6-5），塑膠地坪的脫膠翹起、撕裂破損等（照片 6-6），各空間地坪詳細損壞記錄詳圖 6-2、表 6-3 所示。

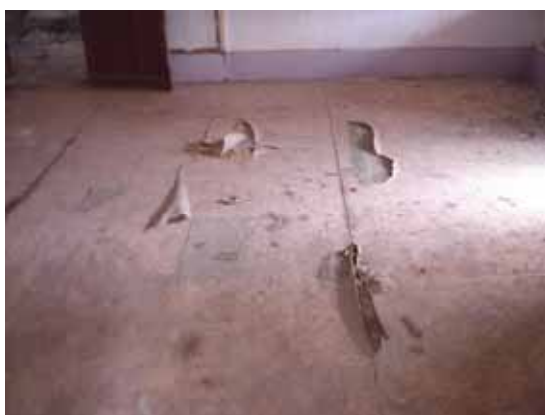
照片 6-6 塑膠地坪的脫膠翹起、撕裂破損損壞

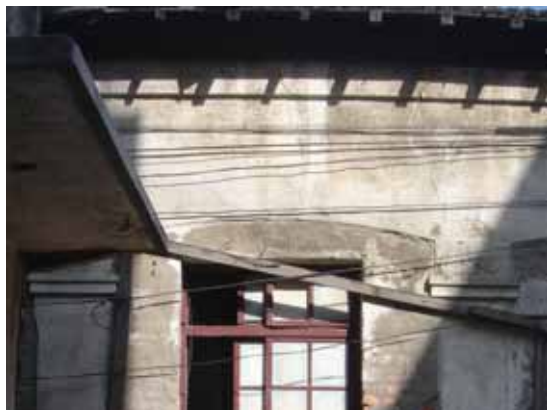
龜裂損壞主要發生在南向及西向立面拱廊，以及局部東向圍牆（圖 6-3）。由現況觀之，迴廊外牆及圍牆裂痕中，裂痕寬度超過 0.5 公分，可能為磚體砌縫或磚斷裂產生之結構裂痕大約有五處，其中正立面三處，西向立面二處。正立面的裂痕主要發生在由右起算第一、二、五處磚拱上方，其由磚拱中央附近，向上開裂到磚牆上緣（照片 6-7）。西向立面寬度超過 0.5 公分的裂痕出現在由前起算第二及第九處磚拱上方。第二處磚拱係由拱與柱接續處向上開裂到磚牆上緣（照片 6-8），第九處磚拱則由拱中央向上開裂到磚牆上緣（照片 6-9）。東向立面磚拱無開裂痕跡，此應與其有側牆支撐有關。東向立面磚造門柱裂痕共有二處，右、左門柱各一。右門柱裂痕為水平向，出現在門楣與門柱之間（照片 6-10），左門柱裂痕亦為水平向，出現在與矮牆接續處。由二處裂痕的位置推斷，裂痕的產生應與門柱左右牆體推擠有關。

造成外牆產生結構裂痕的主因，應與水平推力對迴廊外牆牆體產生的破壞有關。由於迴廊外牆磚體為連續拱廊結構，長度又長（例：西向立面牆體即有 24 公尺多），在厚度僅有 1B，上方又直接承載屋架的狀況下，牆體在屋架的重壓及地震的水平力作用下，因而出現損壞狀況，在磚拱上方產生開裂。

照片 6-8 西向立面第二處磚拱拱與柱接續處裂痕

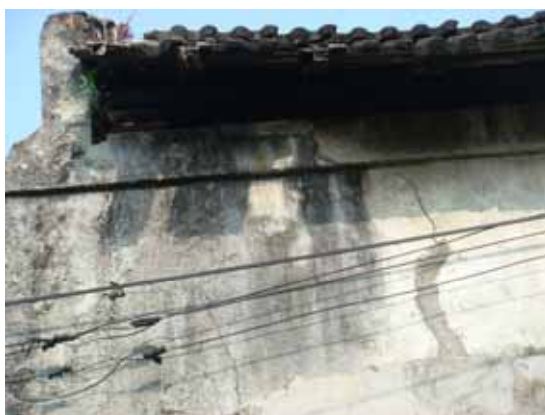
照片 6-9 西向立面第九處磚拱中央裂痕

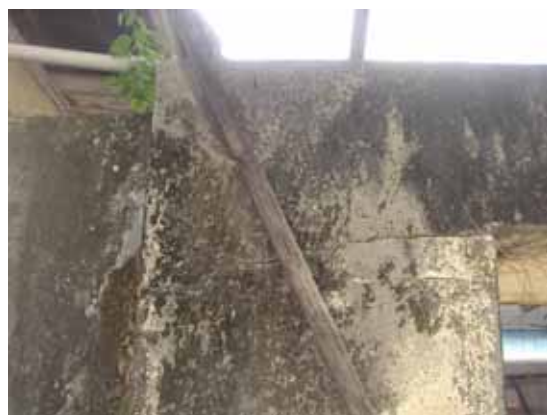
照片 6-10 東向立面磚造右門柱裂痕

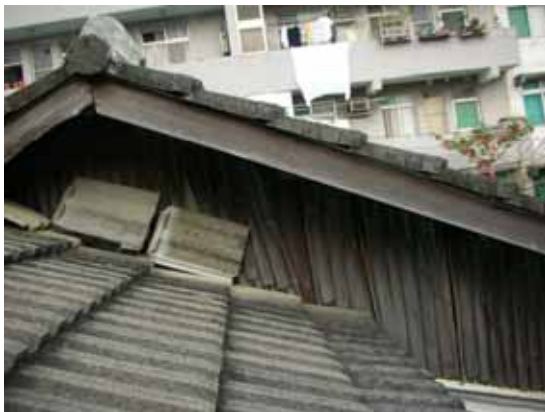
照片 6-11 高低屋頂接續處表面竹材歪斜脫落

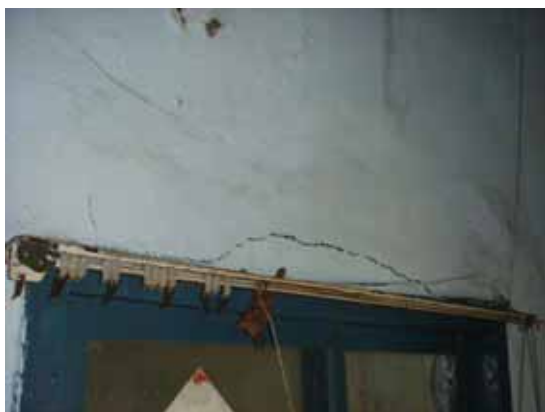
室內磚牆損壞類型主要為龜裂與表面粉刷受潮、剝落。龜裂主要出現在新舊磚牆接續處。戰後，由於室內空間使用由辦公室改為宿舍，部分空間遂因應其使用機能新增磚牆隔間，由於新舊磚牆接續處處理不佳，故而產生開裂損壞，編號 1-3 室內南側牆的垂直開裂即為其例（照片 6-13）。表面粉刷受潮、剝落主要肇因於屋頂漏水，致使室內牆體均暴露在雨水與室內潮氣作用下，在長時間侵蝕破壞下，表面粉刷層因此產生風化剝落損壞（照片 6-14），磚與磚間灰縫亦出現劣化的情形。

照片 6-13 牆體開裂損壞

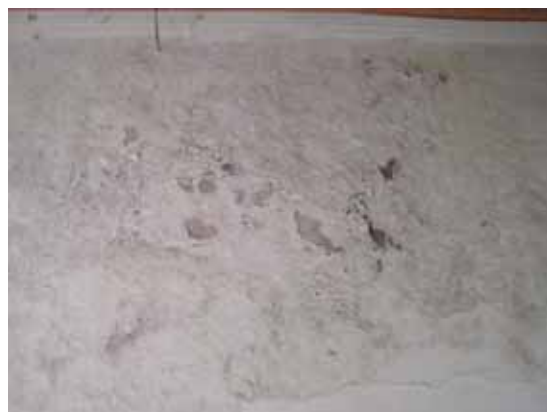
照片 6-14 粉刷層風化剝落損壞

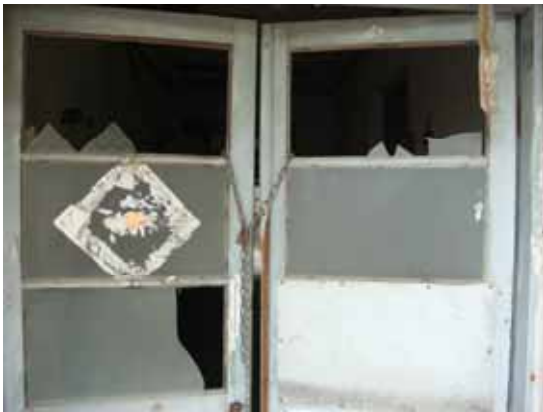
照片 6-15 門扇木料開裂及玻璃破損

雙開門的損壞包括面漆風化剝落、木料開裂、玻璃破損及五金配件損壞等（表 6-6）。面漆風化剝落主要肇因於漆料老化、風化及經常性地碰撞摩擦，大多數門扇均有此損壞狀況（照片 6-15）。門扇木料開裂及玻璃破損主要均為人為破壞，由於原住戶搬遷後，深鎖的門扇遭侵入者外力破壞，使得門扇出現木料開裂與玻璃破損的

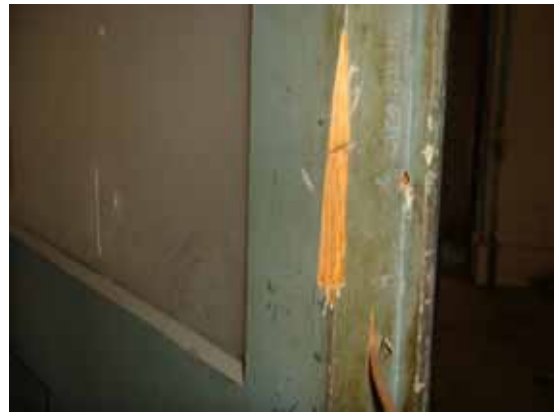
照片 6-16 木料開裂

情形（照片 6-16）。門扇五金包括門把、門鎖、蝴蝶片、插梢及門扣等五金配件，由於年代久遠，又缺乏管理維護，致使生鏽、斷裂、佚失的損壞普見於各門作五金（照片 6-17）。許多原配件甚至因損壞更新而遭拆除佚失，致使其原貌不存。

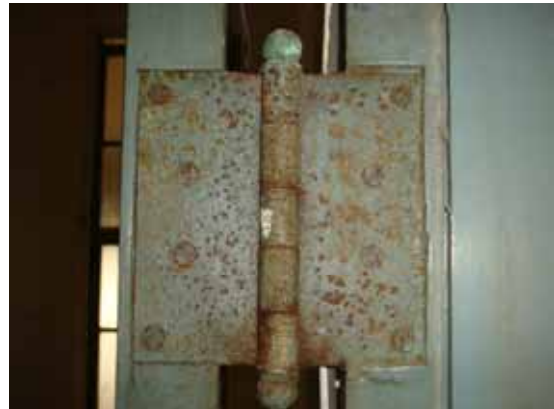
照片 6-17 門作五金生鏽、斷裂、佚失損壞

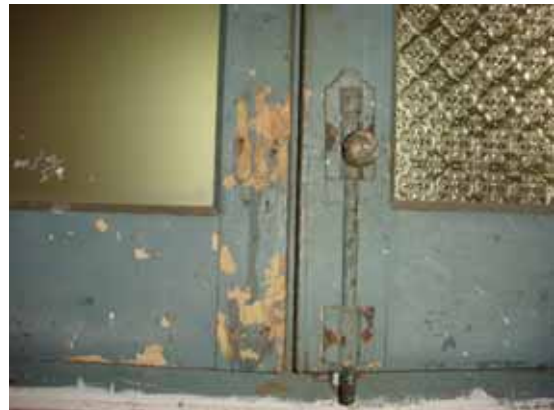
照片 6-21 五金生鏽、斷裂、佚失

出現窗作玻璃破損未更換的情況。四為五金構件損壞、佚失。窗的五金構件包括窗軌、窗鎖、窗扣、滑車、平衡錘、窗簾吊桿、窗簾掛鉤等，多數五金均已出現生鏽、斷裂、佚失的情形。其中，尤以上下拉窗的滑車、釣線、平衡錘的損壞最為嚴重，其或鋼、棉混纏的釣線生鏽、斷裂，或滑車滾輪卡住，亟需進行全面檢修（照片 6-21）。

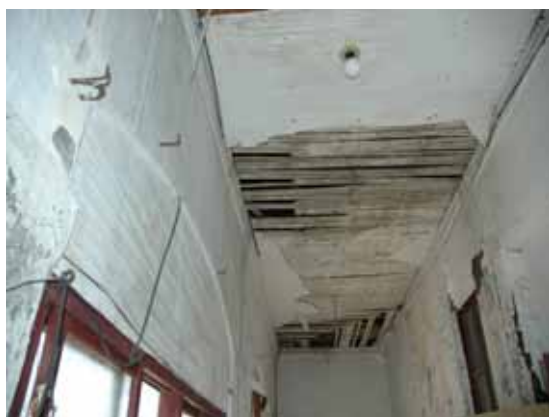
天花板包括木條抹泥天花、夾板天花、蔗板天花三種類型，且呈現木條抹泥天花在上，夾板天花在下的關係。木條抹泥天花為日治時期修建新作，目前大部分均有損壞，損壞類型計有灰泥受潮、木條受潮腐朽、灰泥龜裂剝落、木條脫落等。現況中，以西側迴廊及與牢房接續處的巡捕房損壞最為嚴重，前者木條表面灰泥大多均已剝落，局部木料腐朽（照片 6-22）。後者吊架腐朽，局部天花板下陷。二者之損壞均肇因於屋頂漏水。此外，巡捕房廊道之抹泥天花，出現以水泥粉刷塗抹在灰泥表面的狀況，應是因應灰泥受潮所進行的補救作法（照片 6-23）。夾板天花是戰後室內空間更改整修所作，其損壞狀況主要為水痕與夾板木片受潮鼓起。在迴廊入口及西側廊道、東側原一般辦公室、巡捕房、巡捕房走道等處之夾板天花均有受潮鼓起或表面夾板脫落垂下的現象（照片 6-24）。蔗板天花位於日治時期興建的和式小屋內，施作年代不詳。目前由於屋頂漏水嚴重，蔗板天花因此受潮，不僅表面滿佈水漬，同時亦出現局部掉落的狀況（照片 6-25）。

照片 6-22 木條灰泥剝落、木料腐朽

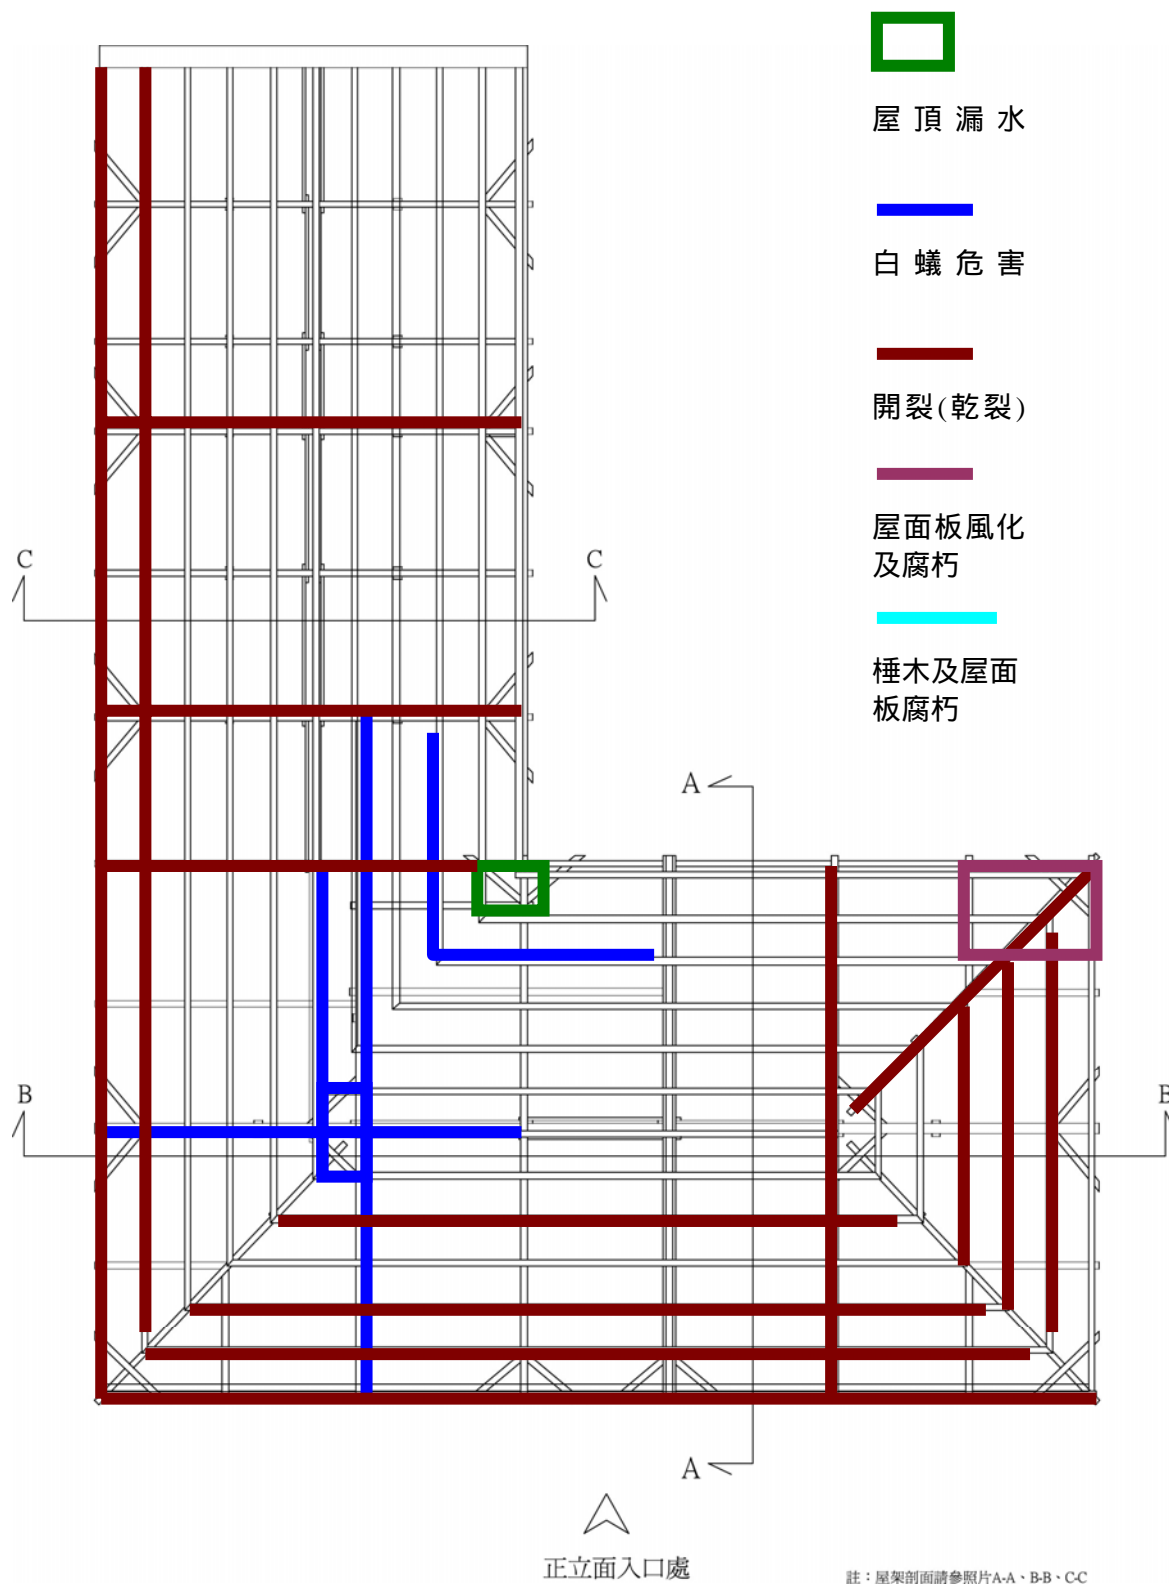
圖 6-7 屋架木料損壞狀況

建築本體屋架中所使用的雲杉、二葉松、柳杉等木料，大多是含有橢心的次級材，處在屋面板以下、天花板以上氣流不易流通的環境，當屋面長時間受炙熱陽光照射，屋架內微氣候溫度過高時，木料脫水嚴重，便產生乾裂狀況。現況中，南向及東向有多數的陸樑、合掌、真束等大木料均出現乾裂損壞（照片 6-26）（圖 6-7、6-8）。

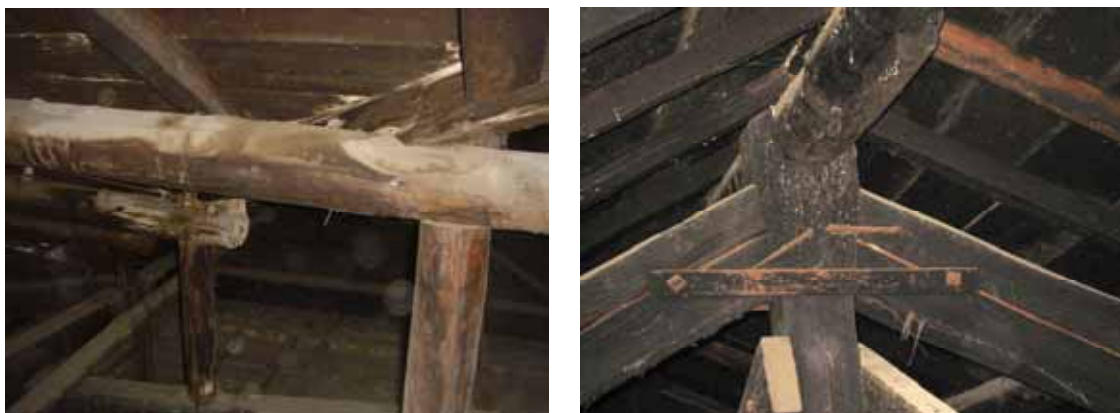
照片 6-26 陸樑、合掌、真束等大木料之乾裂損壞

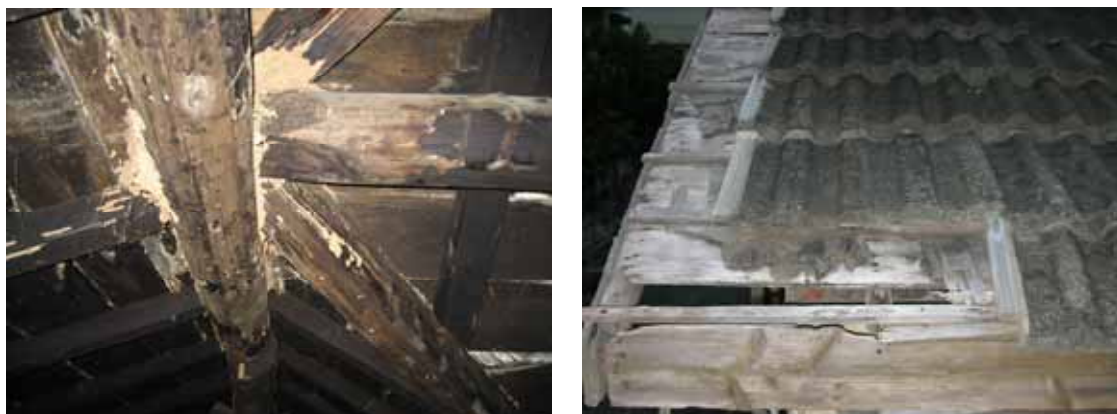
木料暴露在室外環境下最易遭受風化作用，建築本體屋架發生風化之部位在東側靠近圍牆部份，由於此處屋瓦脫落，屋面板木料長期受到太陽光直接照射而出現較嚴重的風化現象（照片 6-29）。

照片 6-29 木料風化損壞

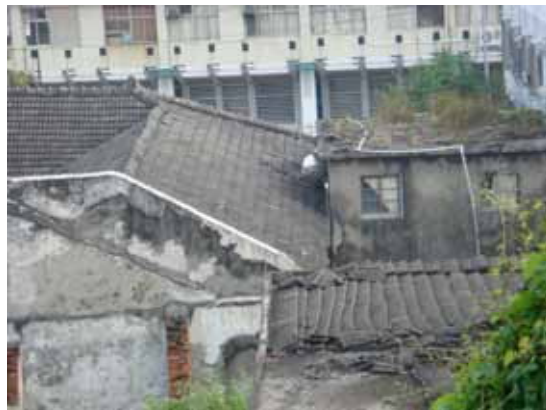
照片 6-31 屋頂掉落水塔撞擊屋面致使屋瓦破損嚴重

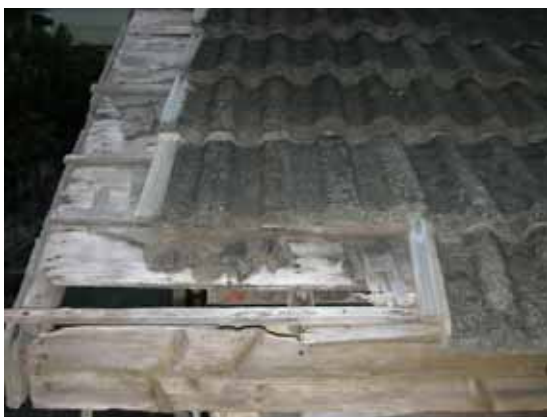
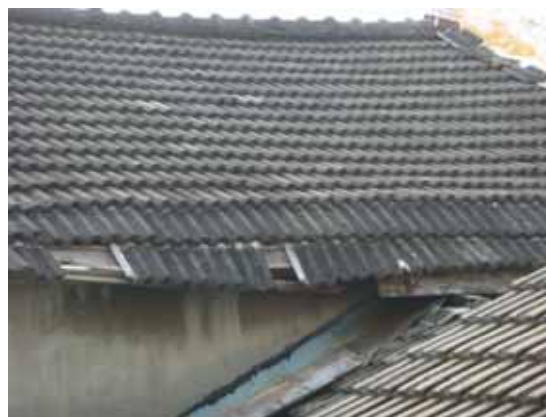
照片 6-32 屋瓦滑落佚失

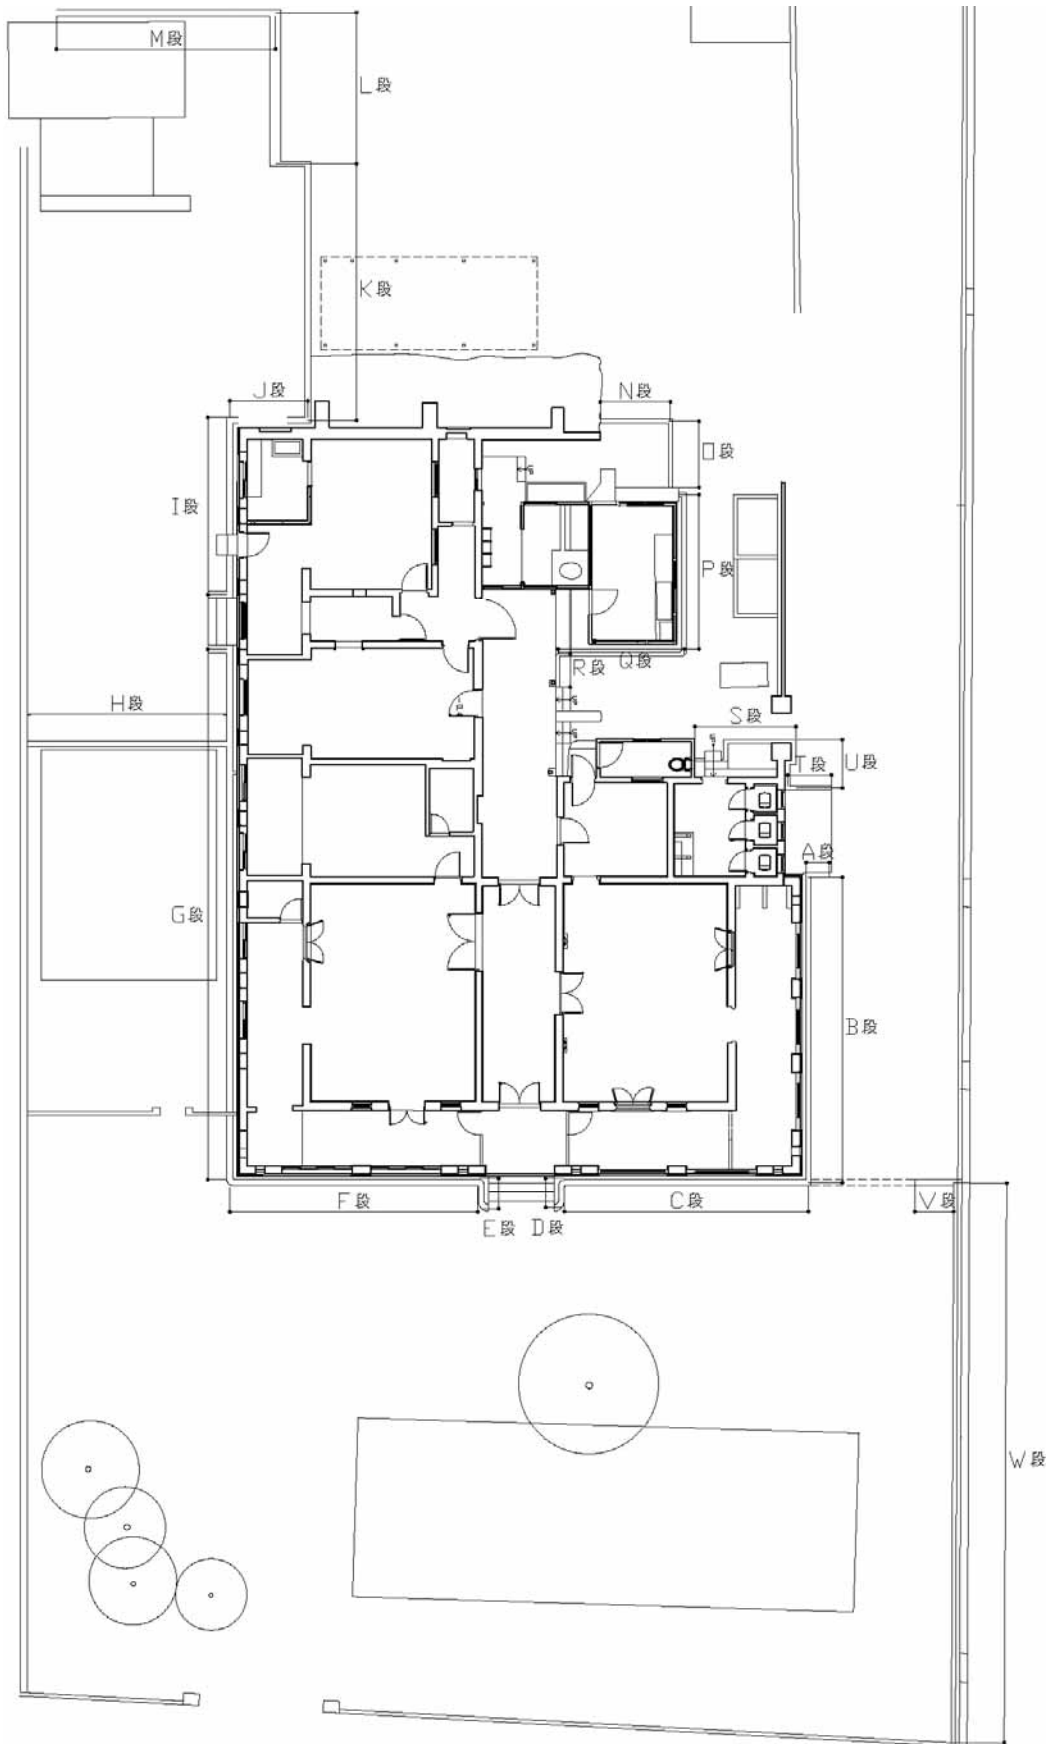
圖 6-10 水溝現況損壞區段圖

排水溝為磚砌，表面水泥砂漿粉刷。根據其所使用的材料及所在位置與建築物的高度關係，可知其為日治時期整修的作品。排水溝的損壞狀況主要為溝邊及溝底磚材及表面水泥粉刷層龜裂、剝落，以及溝內青苔孳生與落葉、塵土堆積未清（圖 6-10）（表 6-12）。這些損壞主要是因材料老化與缺乏管理維護所致。

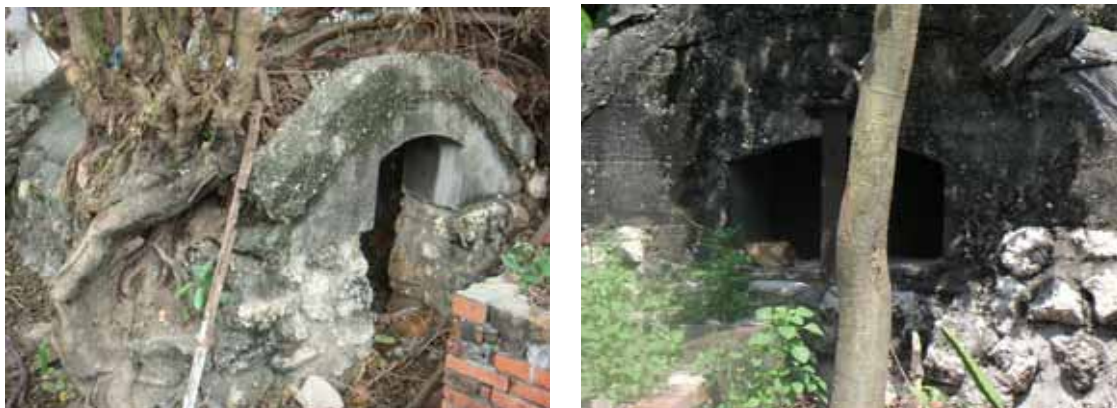
防空洞有兩處，分佈在牢房左右兩側，為日治時期所建。防空洞建築本體損壞類型有二；一為硃咕石矮牆遭植物攀附，植物根系深入牆體造成破壞；二為鐵窗損壞，局部佚失（照片 6-38）。

照片 6-38 防空洞損壞狀況

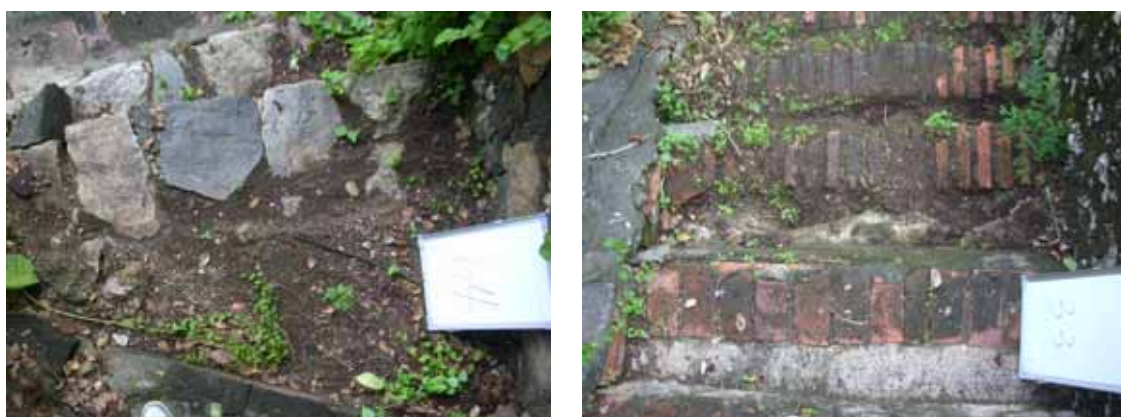
照片 6-40 階梯佚失

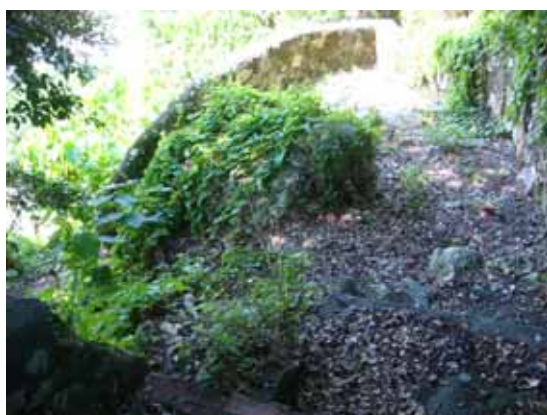
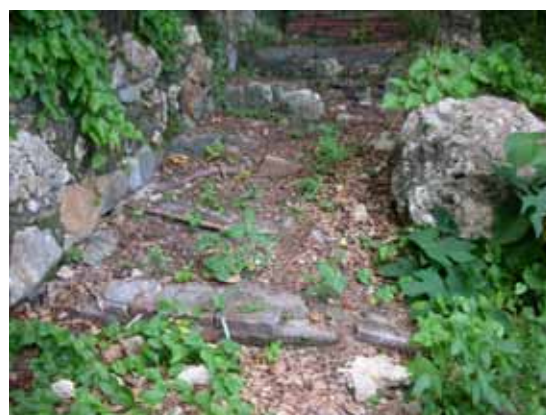
矮牆的主要損壞包括上方增建紅磚牆，局部區段的傾倒、崩塌，壁體龜裂，頂端壓瓦破損剝落、以及青苔孳生等。矮牆上方增建紅磚牆發生在第 6 階，其原為矮牆，其上又被增建紅磚作為圍牆使用。局部區段的傾倒、崩塌發生在第 6~16 階、64 階、及 98 階。第 6~16 階是因階梯旁土地的使用而被拆除，第 64 階則是因矮牆旁大塊砗咕石崩塌撞擊所致。砗咕石的崩塌，主要是因其被植物包覆，植物根系為吸收石材內所含的水氣，不斷深入砗咕石內，故而造成石材開裂崩落（照片 6-42）。第 98 階於階梯旁製作水利設施時遭拆除。壁體龜裂主要發生在 83 階及 98 階。頂端壓瓦破損剝落及青苔孳生則為大多數矮牆均有的損壞（照片 6-43、6-44）。

照片 6-42 砗咕石崩塌撞擊致使矮牆佚失

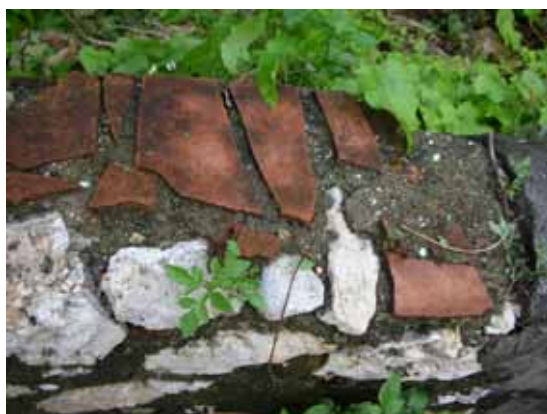
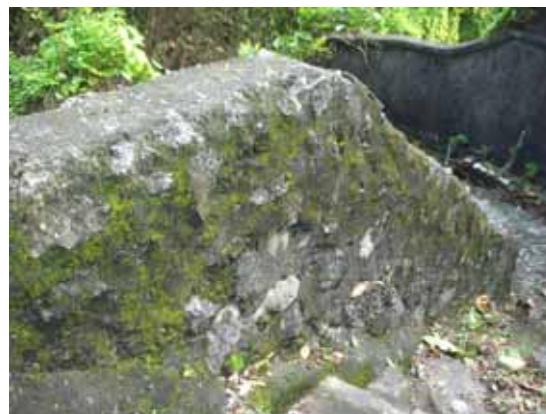
照片 6-43 矮牆頂端壓瓦破損剝落

照片 6-44 矮牆青苔孳生

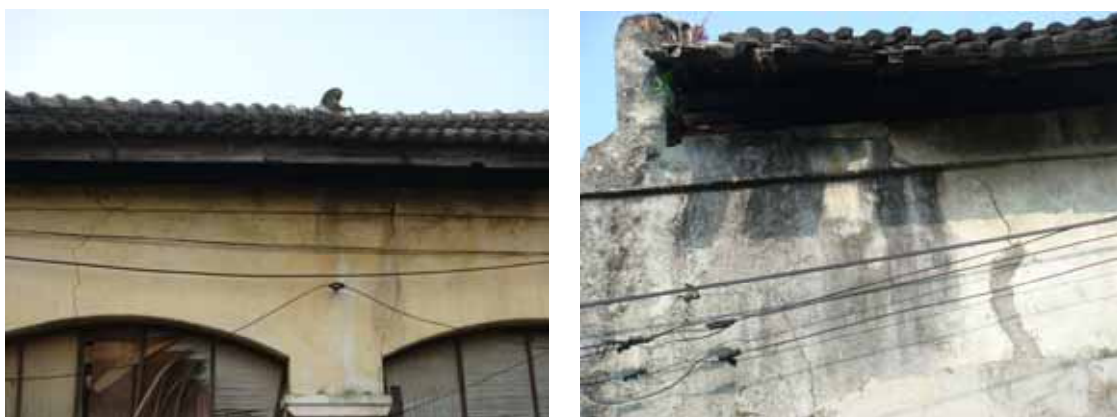
二為加強迴廊外牆抵抗水平推力的能力。現況中，西向及南向迴廊外牆角隅磚拱上方到磚牆頂端，有斜向開裂的裂痕（照片 6-45）。究其緣由，應係牆體為厚度僅有 24 公分的局部透空拱牆，其長度甚長，南向為 18 米，西向達 30 米，牆體頂端承受屋架重量。因此，地震來時，在面外與面內力的作用下，遂沿牆體灰縫產生開裂。為避免修復後面臨同樣問題，建議對迴廊外牆進行補強。補強方式以影響古蹟外觀最小的方式，在外廊磚牆內側黏貼雙向碳纖維網，以強化磚牆抵抗面外與面內力的能力，詳細作法如圖 6-12 所示。

照片 6-45 迴廊外牆角隅磚拱上方斜向開裂
