第五章 形貌復原

第二節 形貌復原的內容

高雄州水產試驗場（英國領事館）興建迄今已逾一百三十年的歷史，這段期間，台灣歷經前清、日治、戰後的時代發展，建築也由領事辦公室轉變用途，作為水產試驗場、水產試驗所、以及職務宿舍等，建築空間並因應其使用需求及時代變遷而出現部份增建及修改建。

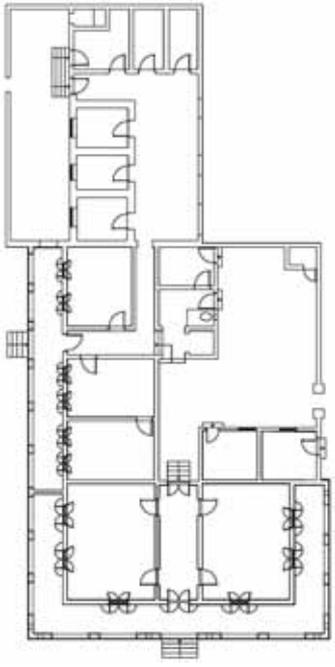
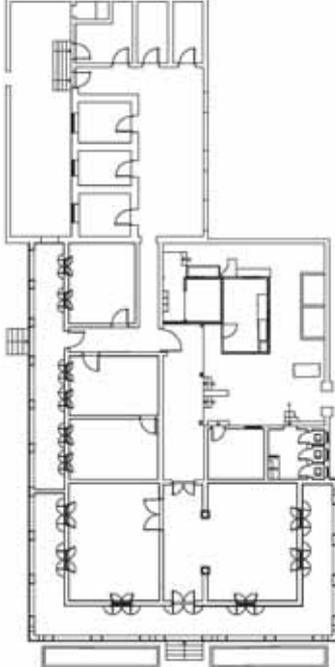
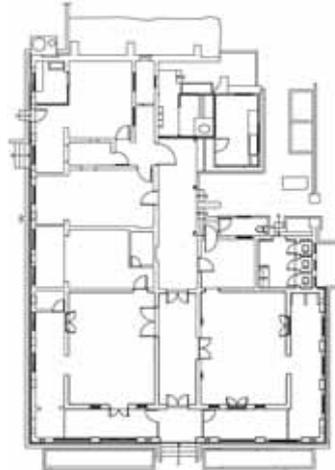
圖 5-1 高雄州水產試驗場（英國領事館）各時期的平面格局

由施作時間及整修範圍、內容觀之，其建築形貌發展分期約可分為清光緒年間的初創期、日治初期整修期、日治昭和年間的水產試驗場時期、戰後水產試驗所時期、以及民國六十五年（西元 1976 年）以後職務宿舍時期（圖 5-1）。初創期之形貌反映興建當時英國上海工部辦公室對於中國境內（甚至亞洲地區）領事館建築擇址與形式的看法，其建材來自上海與廈門等地，營建工人由廈門、上海、台灣當地組成，為南台灣第一棟由外國官方人員全程直接監造的建築，也是打狗開埠後第一棟領事館建築，具有重要歷史與建築價值。日治初期整修期形貌基本延續初創時期的形貌，改變不大，惟領事辦公室內壁面因裝設保險箱所留下之修補痕跡，成為見證西元 1885 年領事辦公室竊案的重要證據。日治昭和年間的水產試驗場時期，建築在原英國領事館空間格局基礎下，有過一番重大翻修，現存的屋頂屋架及屋面、門窗、內外牆裝修，以及和式小屋均為當時整修所留下來的，院中的焚化爐、水池、防空洞等亦見證了水產試驗場的歷史。戰後水產試驗所時期基本上延續日治水產試驗場時期的風貌，直到民國六十五年（西元 1976 年）以後作為職務宿舍，內部隔間與裝修產生很大的變動，現況內外空間仍留存許多當時的形貌。惟此時期的增修改建多屬將就性或臨時性，文化資產價值不高。因此，形貌復原之取捨，主要係奠基在較具價值性的創建期與日治水產試驗場時期的保存與復原為主。

<p>前清打狗英國領事館時期 平面</p>	<p>高雄州水產試驗場時期 平面</p>	<p>戰後水產試驗所宿舍時期 平面</p>

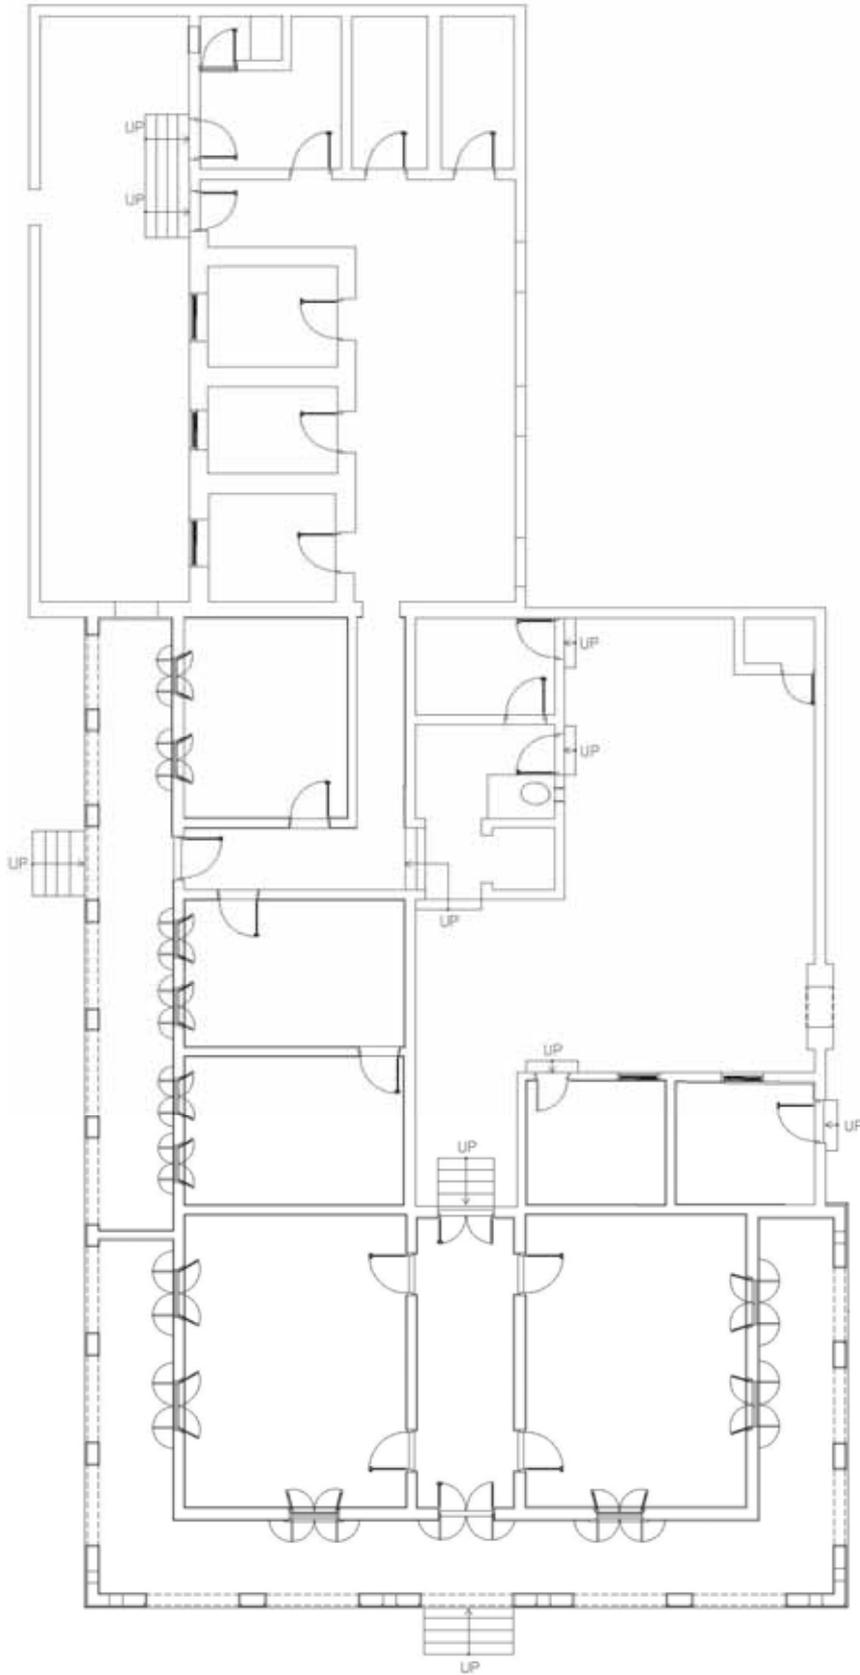
圖 5-2A 恢復前清打狗英國領事館初創時期形貌之平面復原圖

。一為以恢復前清打狗英國領事館初創時期形貌為考量的復原；二為以恢復日治水產試驗場時期形貌為考量的復原；三為以真實性考量的復原，即綜合前述二者，依高價值性及具有復原依據基礎下的復原。恢復前清打狗英國領事館初創時期形貌為考量的復原是因其復原形貌呼應山上英國領事館官邸，在基地範圍內構成完整的打狗英國領事館整體風貌（圖 5-2）。恢復日治水產試驗場時期形貌為考量的復原之實體史料基礎完整，復原出現爭議性問題較少，惟復原後形貌與山上英國領事館官邸差異很大，無法與山上官邸構成整體風貌（圖 5-3）。以真實性考量的復原，即綜合前述二者，以可考據的復原，不可考據的維持現貌，待完整史料出土再行復原的方式進行（圖 5-4）。針對恢復前清打狗英國領事館初創時期形貌部分，以目前所獲得確定的英國工部上海辦公室的文獻史料、舊照片，以及現場實體痕跡，並參考山上官邸及同時期英國領事館普遍作法，對可確定的部份進行形貌復原。而其他無資料可供考證的部份，則以資料尚存之日治水產試驗場時期形貌復原之。再無資料者，則暫時維持原貌，待資料出土再行決定之。

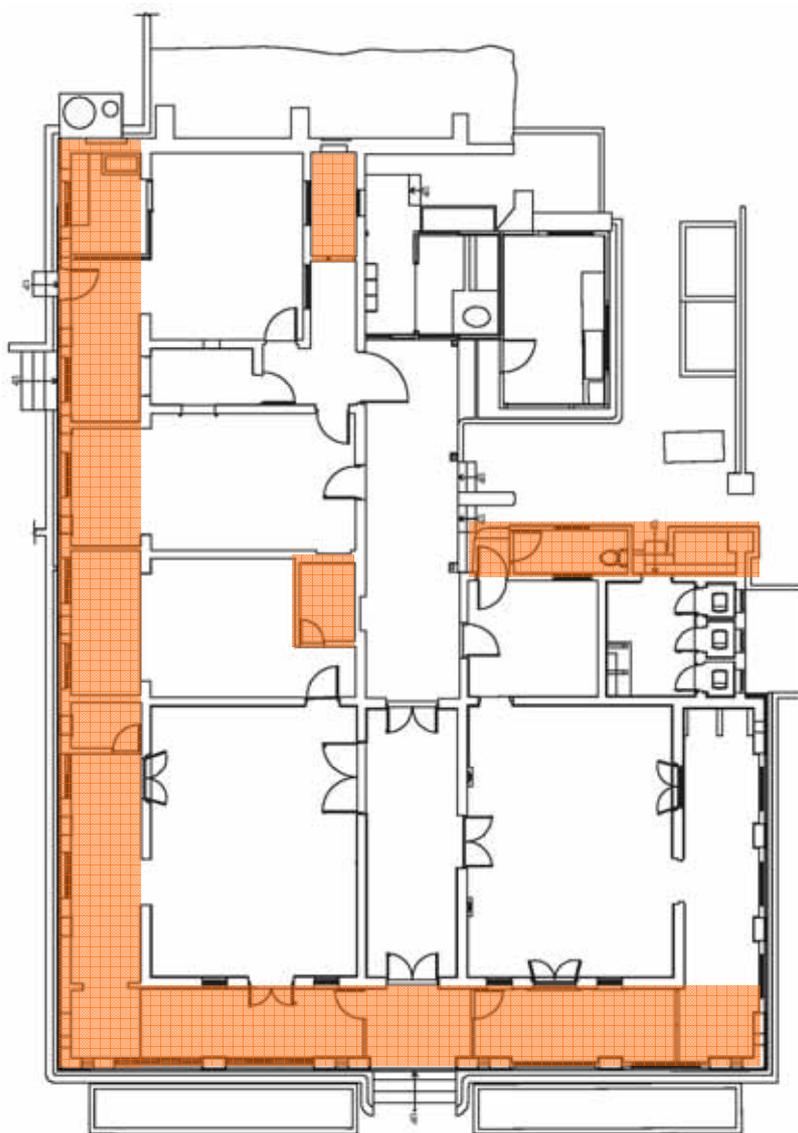
圖 5-4 戰後職務宿舍時期破壞原有格局完整之增改建

拆除的對象係透過與初建時期的原設計圖，以及現場實體材料與痕跡的比對。其拆除內容包括：外廊拱卷下方所填磚牆、外廊內隔間與裝修、辦公區僕役房後側增建廁所、原巡捕區臥房浴廁、原巡捕區走道增建的隔間及浴廁等（圖 5-4）。

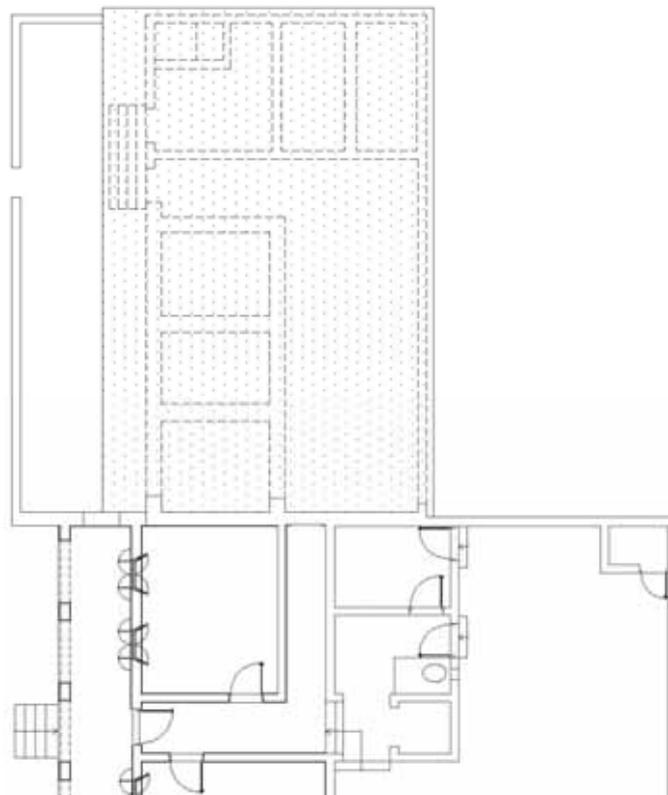
圖 5-5 牢房區考古清理後，基址上架設透明高架地板

民國九十六年（西元 2007 年）二月，本研究團隊進行現場清理調查，發現原有磚造基礎，以及基礎之間填實用的細沙與石材均留存在水泥砂漿地坪下方（參第三章清理調查）。由於牢房區具有重要的歷史價值，為能將前清打狗英國領事館牢房正確位置與殘存形貌進行保存，故建議進行牢房區的清理調查，以手工方式清除覆蓋在基礎表面之水泥砂漿，並對基礎內進行考古清理，針對構法、材料、以及出土文物進行調查，以釐清其文化資產價值。調查完畢後，在基址上設置高架地板，地板局部以透明材質呈現，藉以展示原有之歷史殘跡（圖 5-5）。

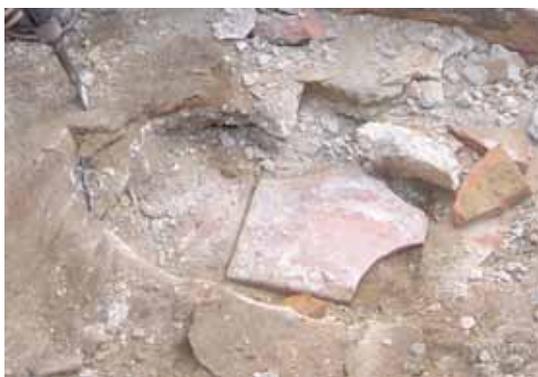
照片 5-1 牢房地坪尺磚

根據牢房及辦公區地坪的清理調查所出現的尺磚地坪（牢房區），以及尺磚地坪殘跡（辦公區）（照片 5-1、照片 5-2），對照山上英國領事館官邸以及淡水英國領事館的尺磚地坪作法，可確認前清打狗英國領事館時期地坪原貌應為尺磚。現貌係於日治時期修建時，被改成下有碎磚及石料的水泥砂漿地面。戰後在職務宿舍時期水泥砂漿面上又貼上塑膠地磚、磁磚等。

尺磚地坪見證著早期打狗與廈門的貿易往來，且呼應著山上官邸地坪的作法。具有重要的文化資產價值，因之，建議將地坪復原為尺磚地坪形貌。

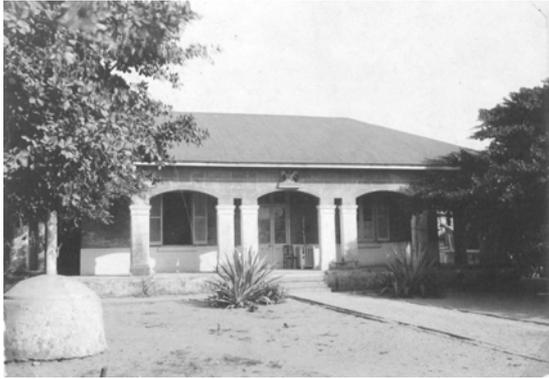
照片 5-3 日治大正初年舊貌

根據現場洗石子基座及水泥粉刷壁面下的磚面所留存的白灰殘跡，比對日治初期本棟建築正立面的舊照片（照片 5-3），可確認原基座及外廊牆壁面原貌為白灰粉刷。現貌中的洗石子基座以及添加土粉的壁面粉刷，是日治時期整修的結果^{註2}。此外，基座甚至整個壁面以白灰為粉刷材的作法，亦常見於當時的建築，如前清淡水關務稅司官邸（俗稱「淡水小白宮」）（照片 5-4）、安平英商德記洋行（照片 5-5）等均為其例。由於該形貌有其歷史價值，又有完整復原資訊，故建議予以復原。

此外，在舊照片南向外廊中央拱上方，掛有近似徽章的裝飾物，根據其外形及所在位置具有宣示建築物身分的意義，研判其應為大英帝國的國徽（即英王徽）。「

細觀舊照片所示，外廊牆的內壁面原為磚面直接外露的作法（照片 5-4）。另外，針對此部分使用之磚材與砌法調查發現，其與其他室內隔間牆使用之較為軟鬆的紅磚（24*17*4.5 公分）不同，係以較為堅硬的磚材（24*10*4.5 公分），以英式砌

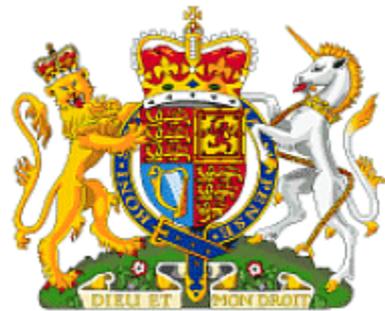
照片 5-6 英王徽

中心圖案為一枚盾徽，盾面上左上角和右下角為紅地上三只金獅，象徵英格蘭；右上角為金地上半站立的紅獅，象徵蘇格蘭；左下角為藍地上金黃色豎琴，象徵愛爾蘭。盾徽兩側各由一只頭戴王冠、代表英格蘭的獅子和一只代表蘇格蘭的獨角獸支撐著。盾徽周圍用法文寫著一句格言，意為“惡有惡報”；下端懸挂著嘉德勳章，飾帶上寫著“汝權天授”。盾徽上端為鑲有珠寶的金銀色頭盔、帝國王冠和頭戴王冠的獅子」^{註3}（照片 5-6）。

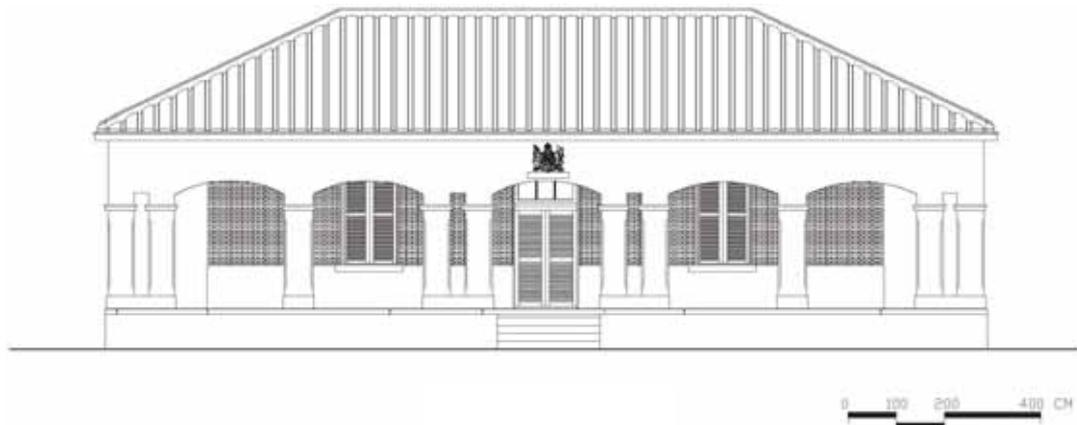
圖 5-6 正立面復原推測圖

法砌築而成，可作為外露的磚面。此外，分析山上官邸與淡水英國領事館，其外廊內壁面為紅磚外露，故而依舊照片所示，並考量其灰作與磚料收頭作法，提出復原圖如圖 5-6 所示。其中，牆面在窗台以上為紅磚外露，窗台以下為白灰粉刷，與外牆白灰粉刷整體搭配下，呈現具嚴肅形象的公共性建築外貌，並與山上官邸構成整體風貌（圖 5-6）。

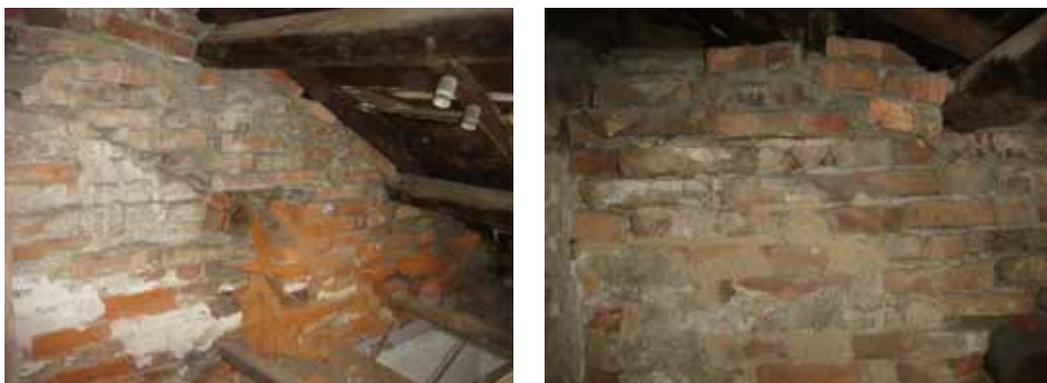
照片 5-7 船務辦公室北側的僕役房現場留存在磚牆上的原屋頂痕跡

一般辦公室北側的僕役房原為服務辦公室之文案及僕役的使用空間。根據現場留存在磚牆上的原屋頂痕跡（照片 5-7），可見其原屋頂高度較現況略低 30 公分，形式與現況相同，為單斜頂，洩水坡度與辦公區相同。此外，壁面上仍局部留存當時期的白灰粉刷。此形貌在日治時期的翻修中被改變，配合辦公區屋頂改修成水泥瓦，為處理屋頂排水，其屋頂遂被提高與辦公區屋頂相連。內部空間也有改變，其中，東側空間被改建為廁所，牆外埋設化糞池。

為能完整重現原英國領事館時期空間形貌，並配合屋面瓦作的復原，故建議辦公區僕役房外觀形貌依現場留存之實體痕跡復原，降低其屋頂高度，恢復其原有外貌。此外，西側房地坪高度建議下挖至原英國領事館時期的高度，以符合原設計。

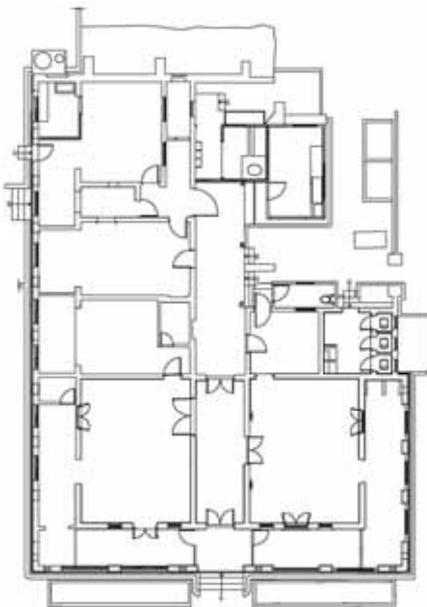
圖 5-7 現況平面

參考原設計圖與山上英國領事館官邸的作法，並比對現有門扇採用之材料與形式，可獲知門作的位置與形式在日治時期的整修中產生很大的改變。就位置而言，各空間門作大多均有增加或位置調整的更易。辦公區兩側辦公室原兩兩相對的單開門，被改成開在中央或中央附近的雙開門；辦公區僕役房西側間除原通往內院的門尚存外，又增加兩個連通東側廊道與南側辦公室的門，辦公區僕役房東側間原開向東側牆外的門移至北側牆，原巡捕區起居室與臥房增加了開向東側廊道的門。這些門作的更易，均源於建築用途的改變（圖 5-7）。就門的形式而言，現場的門扇均是日治及戰後所作（圖 5-8），與山上官邸及同時期英國領事館的作法極為不同。

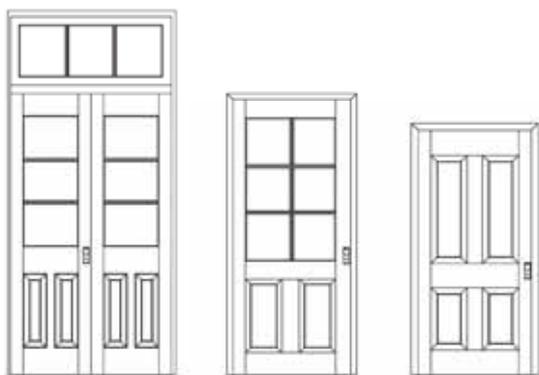
圖 5-9 門扇復原圖

為能回復原英國領事館時期風貌，建議配合格局調整，恢復門的位置與形式。依文獻記載及原設計圖所示，門作有板門及玻璃門二式，其門樘較寬，裙板飾以線腳（圖 5-9）。根據現場實體痕跡並參考山上官邸及淡水英國領事館的作法（圖 5-9

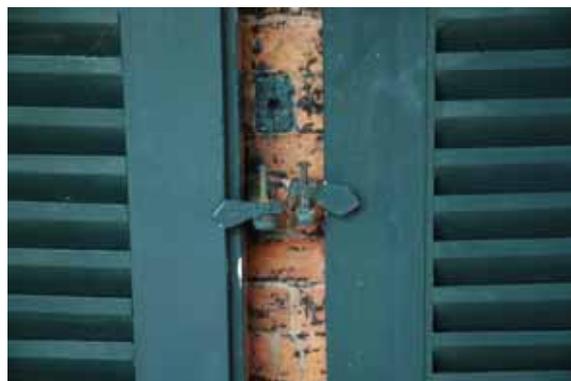
照片 5-8 淡水英國領事館的百頁門鉤五金

), 門的五金除門鎖外, 尚有門百頁掛鉤及門鉤等 (照片 5-8)。

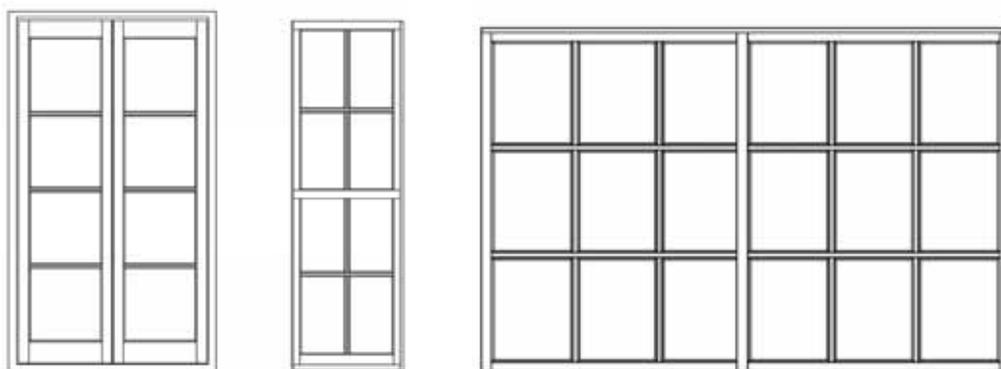
圖 5-10 日治時期翻修所作的窗扇

與門作相同, 現有窗作的位置與形式在日治時期及戰後亦經更易。其中, 又以戰後職務宿舍時期的改變最大。就各空間窗作的數量與位置改變而言, 辦公室日治時期在南向壁面增設了上下拉窗, 辦公區北側僕役房的東側房因改作廁所之用, 原北側窗戶遂遭封閉, 改成開向東側的高窗。巡捕區臥房、起居間、辦公室的西向外牆窗均遭挖除, 形貌不復見矣。就窗的形式而言, 辦公區雖局部留存英國領事館時期的窗戶形式, 惟外部百頁窗已佚失不見, 其餘空間窗的形式均為日治及戰後所作, 與山上官邸及同時期英國領事館的作法極為不同 (圖 5-10)。

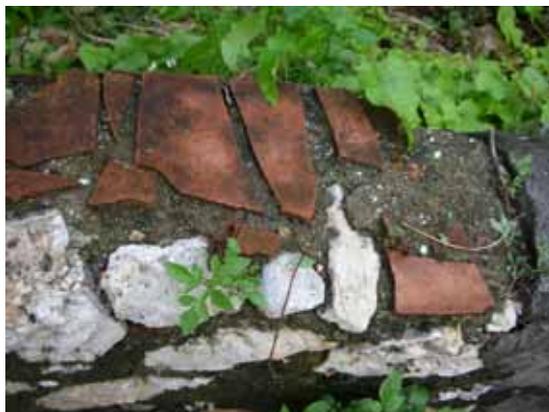
照片 5-10 登山古道矮牆留存瓦片

根據英國工部上海辦公室代理測量官馬歇爾（Marshall）的文獻記載，以及山上官邸屋頂作法，可知英國領事館時期的屋面瓦作原為板瓦。現貌之水泥瓦屋頂為日治時期所整修。為回復原英國領事館時期風貌，故建議復原板瓦屋頂。板瓦的尺寸於興建當時休雷特（Hewlett）領事寫給設計者代理測量官馬歇爾（Marshall），為僕役的居住空間的增設爭論的信中（work/10/33/10）提及「興建領事館有留有多餘磚瓦料」，以及針對登山古道材料的調查發現，使用在登山古道上的磚料與辦公室使用之磚料相同規格的狀況，確認現留存在登山古道矮牆頂端寬度 24 公分、厚度 0.9 公分的瓦料，應與英國領事館原屋面的瓦作相同（照片 5-10）。故而，建議屋面瓦作依此規格之瓦料進行復原。至於屋脊作法，依山上官邸及淡水英國領事館作法，以平脊復原（照片 5-11）。

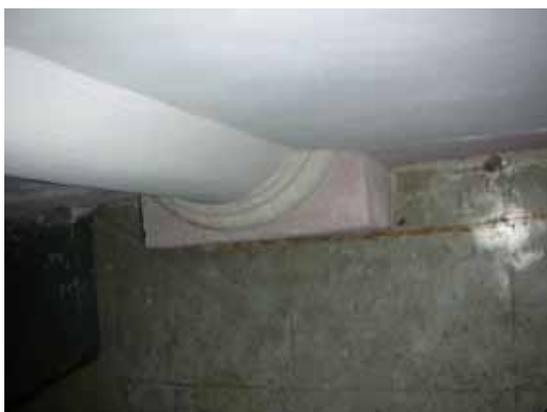
照片 5-12 原一般辦公室的仿塔次坎柱式

在辦公區東側原一般辦公室與中央通廊間隔牆，有兩支直徑 36 公分的裝飾柱，其形式為仿塔次坎柱式，在表面油漆的下方，留存著細膩的白灰仿石材的裝修處理（照片 5-12）。白灰仿石材的裝修處理源自歐洲，日治時期由日人傳入台灣，最經典的案例為日治大正四年（西元 1915 年）興建完成之台灣總督府博物館。其作法是在石灰中添加石粉及色料，乾透後打磨成光滑面，較為講究的還會在表面以手繪方式製作石材紋理。

此柱式的存在，暗示著日治時期該空間曾進行某種特殊的使用^{註4}，再加上其作工細緻，工法特殊，故建議保存修復之（圖 5-12）。

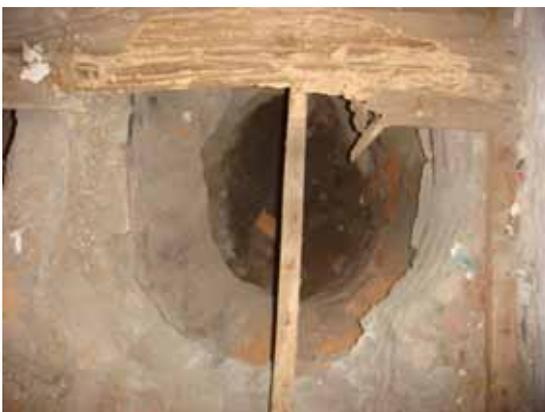
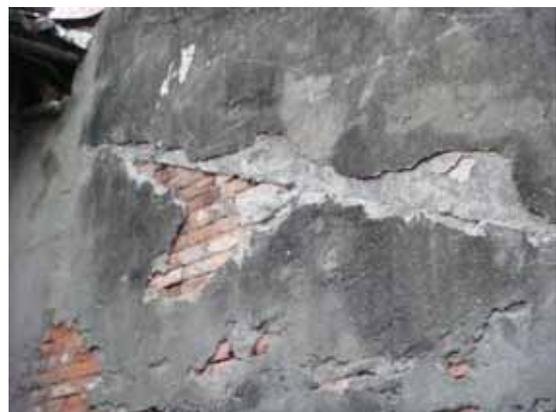
照片 5-13 和式小屋床板下方的灶 照片 5-14 壁面留存原屋頂的位置與坡度

根據原設計圖面，現場在和式小屋床板下方發現的英國領事館時期的舊灶位置及形式（照片 5-13），以及留存在與原牢房區相隔壁面上原屋頂的位置與坡度痕跡（照片 5-14），可建構出巡捕區僕役房原建築的形貌為單坡板瓦磚造建築之大體形貌，其最高處在巡捕區東側外牆的屋頂下方，與辦公區僕役房屋頂坡度相同。日治時期，其因應建築用途的改變而遭拆除。其後，又於原址興建目前所見的和式小屋。雖然英國領事館時期巡捕區僕役房形貌見證了英國領事館的機能與使用，但是現存史料仍有部份無法確認其原形貌，舉例言之，通往內院的部份有無門扇，若有，其形式為何？浴室及廚房的室內裝修形貌為何？至於日治時期所建之和式小屋，其形貌復原資訊完整，且其形式亦見證日治時期水產試驗場之使用，故而以何形貌復原，需再進行討論（圖 5-13、圖 5-14）。

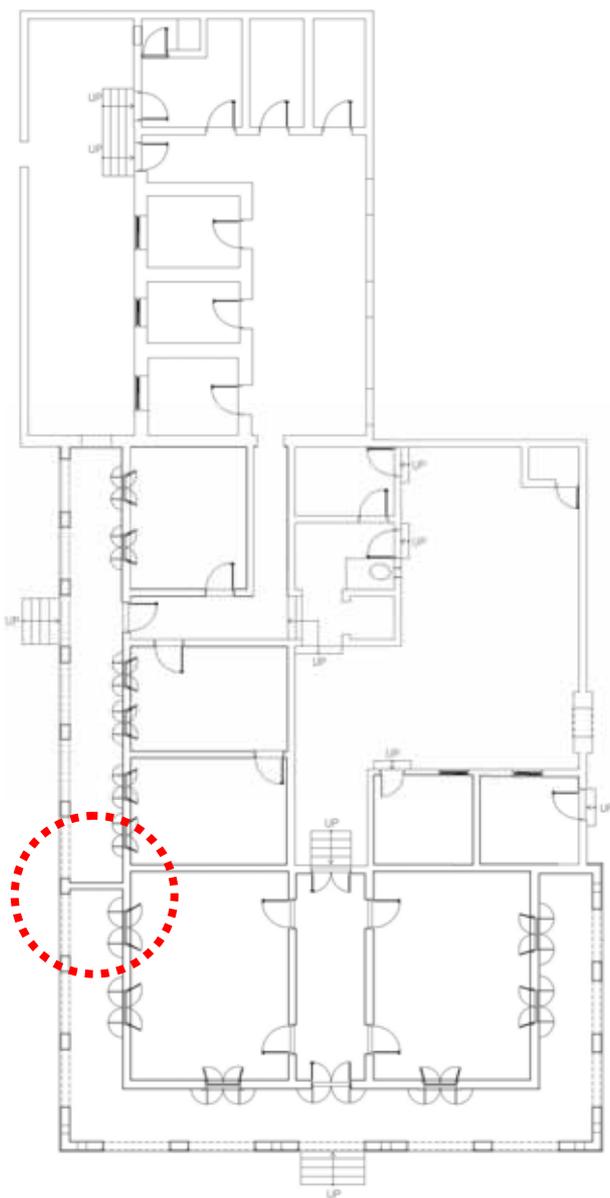
圖 5-15 東側外廊區隔辦公區與巡捕區的隔牆

在原設計圖中，英國領事館辦公區東側外廊有一道隔牆，作為區分辦公區與巡捕區的分界（圖 5-15）。此隔間牆在現況中，由於前方局部空間被隔成浴廁，故而其表面被磁磚裝修所覆蓋，原有形貌不詳。若考慮外廊聯通性，此隔牆應去除，若要反映原設計對辦公區與巡捕區的清楚界定，則此隔牆應予保留，因之，要以何形貌復原，需再討論。
