## 第四章 文化資產價值之研判及建築解析

### 第一節 文化資產價值之研判

水產試驗場（英國領事館）據考據創建於光緒四年（西元 1878 年），完工於光緒五年（西元 1879 年），距今已逾一百三十年的歷史，由其發展歷程及建築形貌觀之，其至少擁有下列十項重要的文化資產價值：1. 高雄港開港初期商貿發展的見證；2. 基地位址選擇的智慧；3. 建築形式與材料對打狗港口的自然環境的適應與調整；4. 現存台灣兩處前清英國領事館其中一處，且為南台灣第一棟由外國人監造的建築；5. 材料的使用與工匠的來源見證當時台灣與大陸間的關係；6. 台灣現存唯一一棟依當時領事館機能要求設計興建的建築；7. 水產試驗場（英國領事館）、登山古道、前清打狗英國領事館關係的釐清；8. 高雄市海洋水產品加工現代化科研創建歷史見證；9. 民生產業轉型軍需科研歷史見證；10. 海洋生態、物種基礎調查研究工作歷史場域。茲依此為序，分述其文化資產價值。

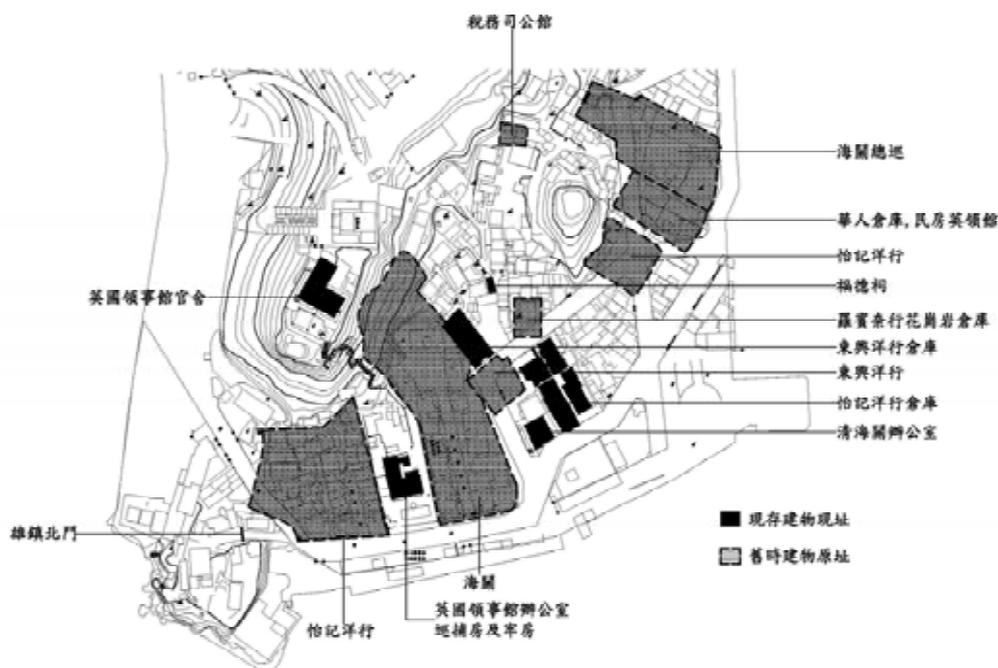
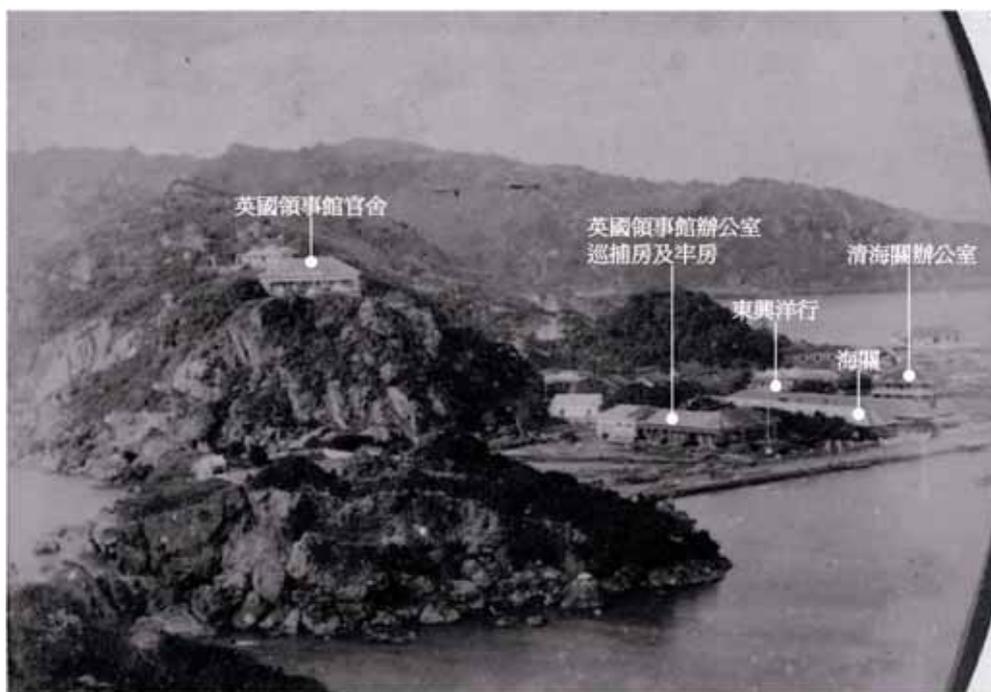
圖 4-1 西元 1896 年哨船頭租界

水產試驗場（英國領事館）位於哨船頭，背倚打鼓山，面朝哨船頭海濱，西側為怡記洋行、雄鎮北門，東側為海關，海關東側由南至北依序尚有清海關辦公室、怡記洋行倉庫、東興洋行、東興洋行倉庫、羅賓奈行花崗岩倉庫、福德祠、怡記洋行、華人倉庫、海關總巡、稅務司公館等建築（圖 4-1）（照片 4-1），足見當初選址主要建立在公務之便利性上。其周邊環境由光緒元年（西元 1875 年）年版畫中的旗後（圖 4-2）及顏博政先生收藏之明治四十三年（西元 1910 年）的哨船頭租界照片（照片 4-2）觀之，即可見當時周邊的繁華及哨船頭的建築物分佈狀況。較之福州、廈門鼓浪嶼、淡水英國領事館，可發現四處領事館辦公室及官邸皆選在港口附近之小丘上（圖 4-3、4-4）（照片 4-3），兼有僻靜寂俯瞰港口全景之利，出入口並以登山步道連接。

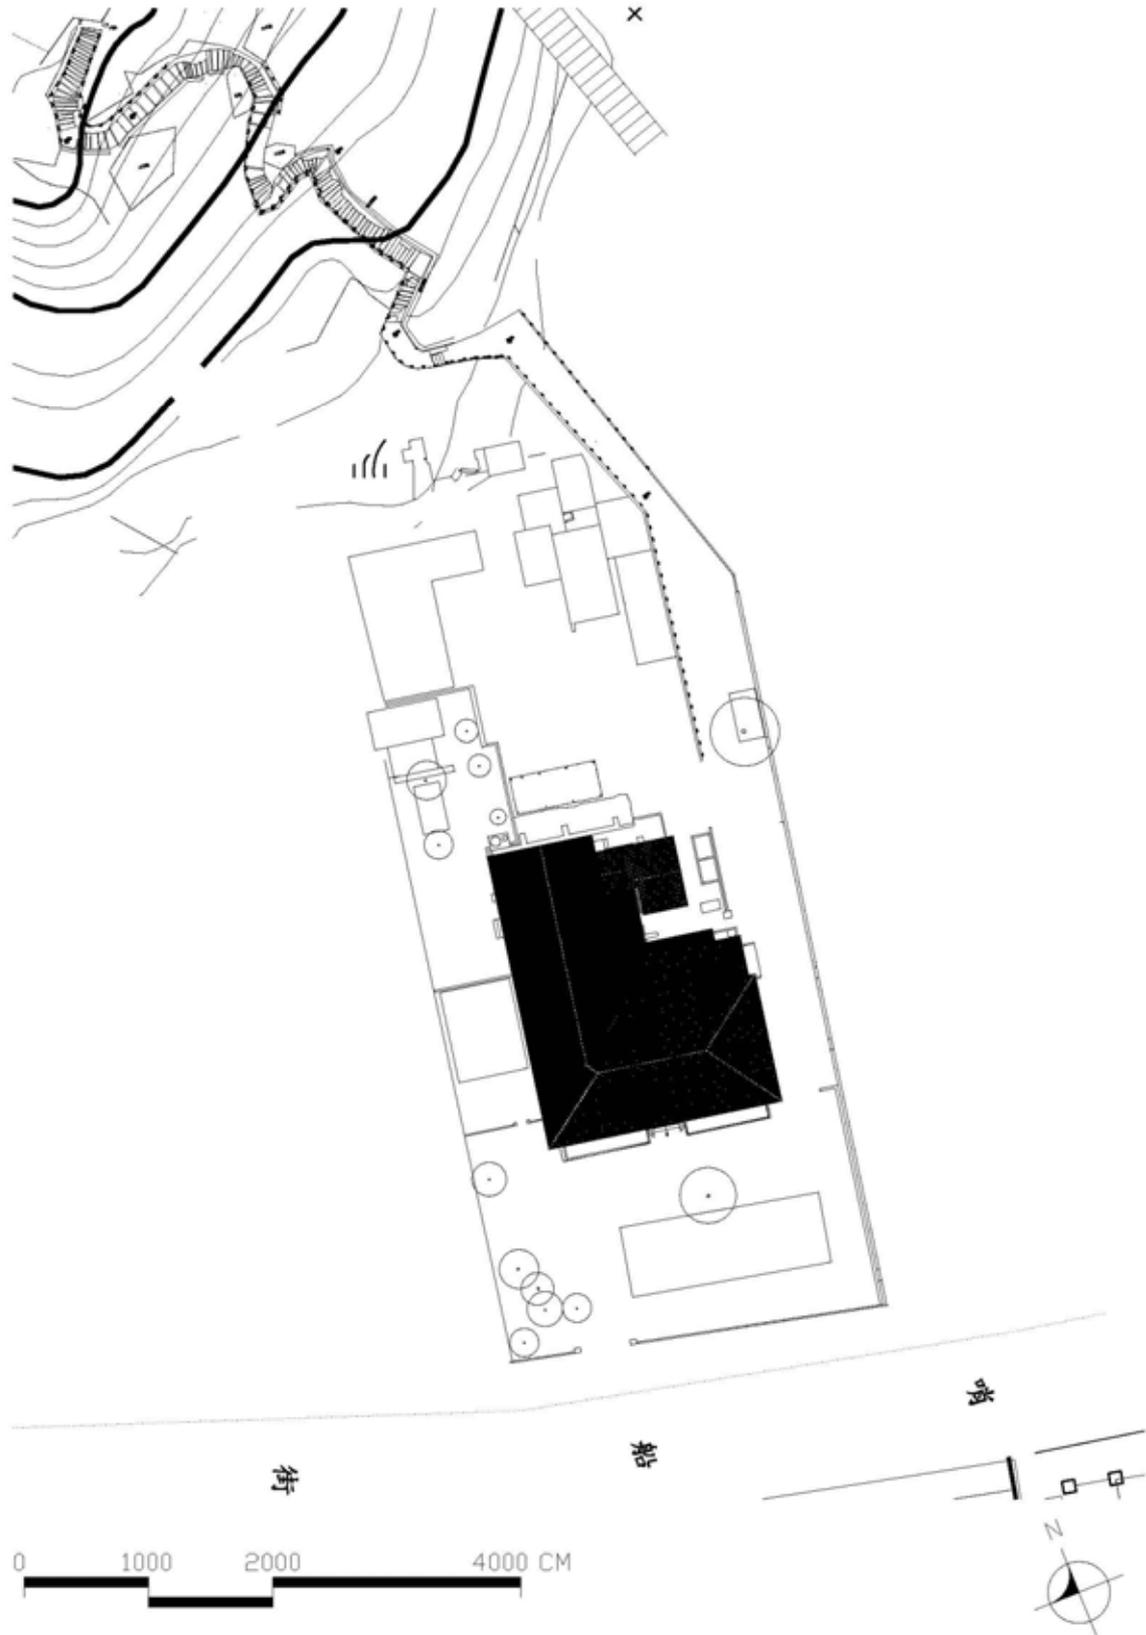
圖 4-8 水產試驗場（英國領事館）及前清打狗英國領事館登山古道配置圖

水產試驗場（英國領事館）位於哨船頭，背倚打鼓山，面朝哨船頭海濱，地勢由北往南微傾，呈後高前低之勢（照片 4-5），坐向取坐北朝南偏東 10 度，左側為怡記行，右側為海關，與山上之打狗英國領事館官邸（即高雄市市定古蹟前清打狗英國領事館）以登山古道相連（圖 4-8）。

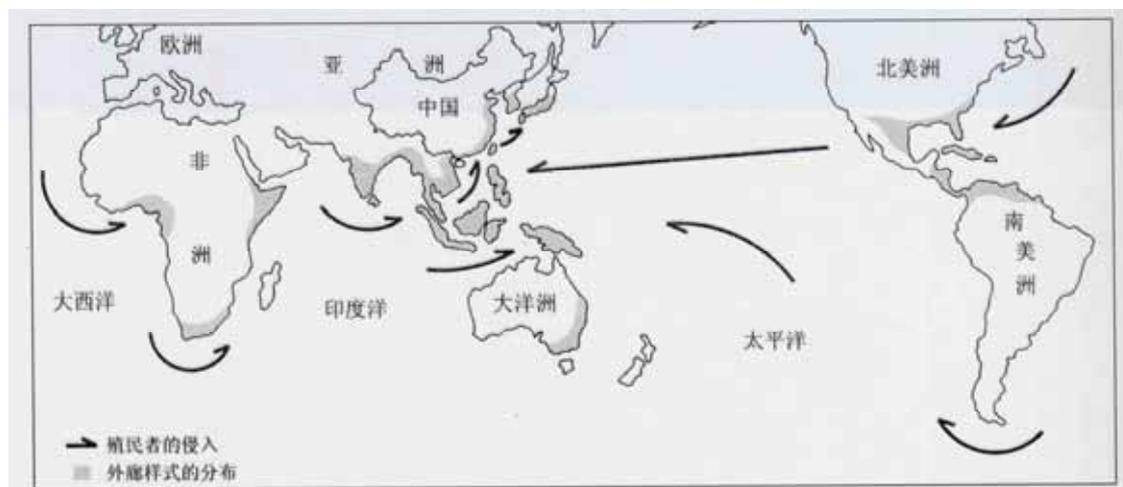
圖 4-13 外廊式樣的分佈與殖民者的入侵

西歐的擴張以西歐為中心，在環繞地球向東和向西兩個方向向上展開，在這兩個方向上產生了兩種形式特徵的殖民地風格建築，一種是以外廊為特徵，即殖民地外廊式（Veranda Colonial Style），一種則以木質壁板外牆為特徵，即殖民地壁板外牆式（Clapboard Colonial Style）。殖民地外廊式建築在印度、東南亞、東亞、澳大利亞、太平洋群島以及非洲的印度洋沿岸、南非、中非的喀麥隆、甚至美國南部和加勒比海地區都大量存在（圖 4-13），其中印度及東南亞地區、美國南部和加勒比海地區是分佈最

為密集的兩個區域。殖民地壁板外牆式則主要分佈在北美大陸的寒冷地區，並隨著美國的擴張，穿越太平洋抵日本後終止。根據目前研究，影響到中國及台灣的殖民地風格建築為英國人帶來的外廊式樣，在中國甚少見到壁板外牆式的實例。

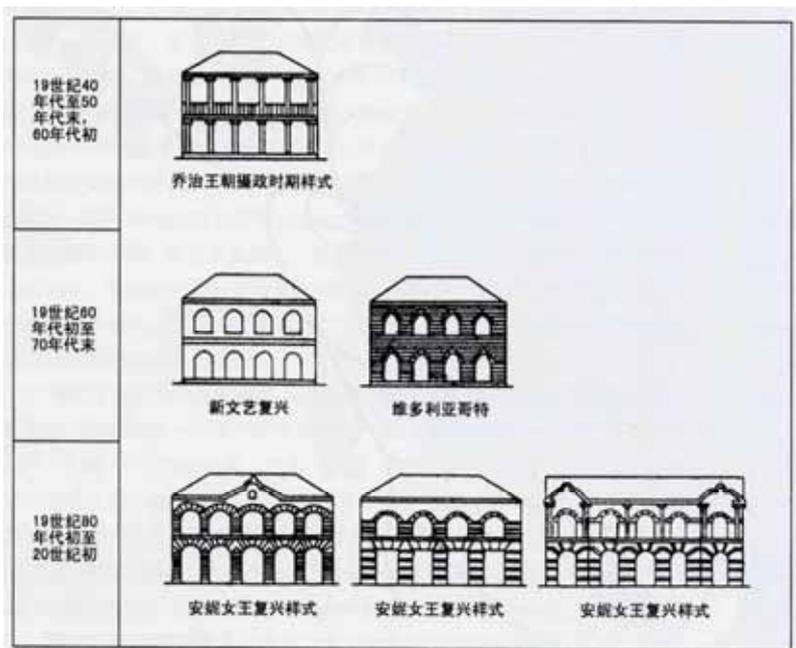
圖 4-15 受英國建築風格影響的外廊式建築的演變

外廊式建築傳入中國後，隨著英國本土建築風格演變及殖民地氣候、技術、材料等因素的影響，迅速發生演變。外廊式建築主要受到英國喬治王朝時代（西元 1714 至 1830 年）及維多利亞時代（西元 1837 至 1901 年）建築風格的影響，有三個明顯的演變階段（圖 4-15）。十九世紀四〇年代至六〇年代初期為喬治王朝攝政時期樣式（Regency），其受到帕拉底歐主義影響，講求比例及簡潔效果，以建築立面整齊的柱式外廊構圖為特徵，立面簡單而有次序，窗戶多為長方形，並略帶線腳裝飾，牆面施以白灰，無裝飾（照片 4-16）。十九世紀六〇年代至七〇年代末為維多利亞時代盛期之新文藝復興風格樣式，其注重裝飾，追求色彩與材料的肌理效果，出現了紅磚清水牆或用不同色彩的磚砌出線條的手法（照片 4-17）；後期盛行哥德復興風格，稱為維多利亞哥德式（Victorian Gothic）。十九世紀八〇年代至二十世紀初為安妮女王復興樣式，此為英國建築師理查得·諾爾曼·肖（Richard Norman Shaw，1831-1912）創始的建築風格，受荷蘭建築的影響，清水紅磚的處理大量出現，建築立面由單純的柱式或拱券式外廊效果，轉向追求華麗與豐富的裝飾效果，裝飾手法大量應用，外廊特徵弱化（照片 4-18）。

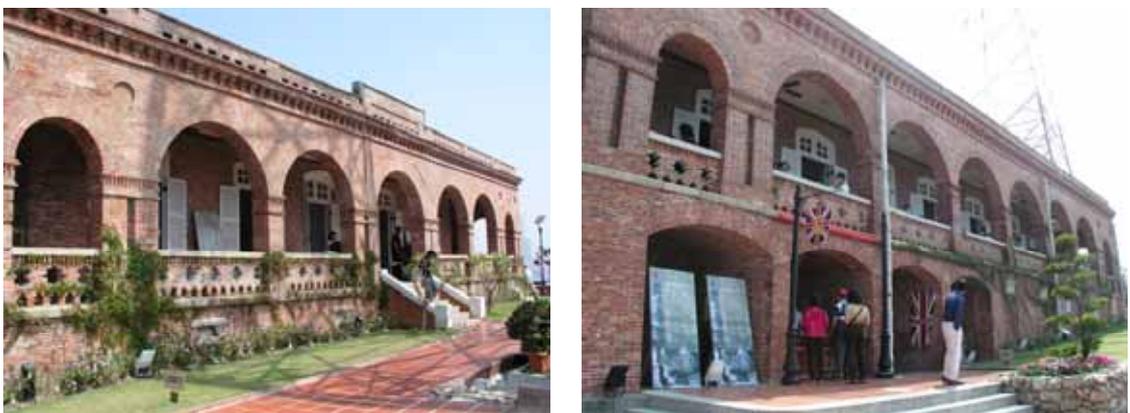
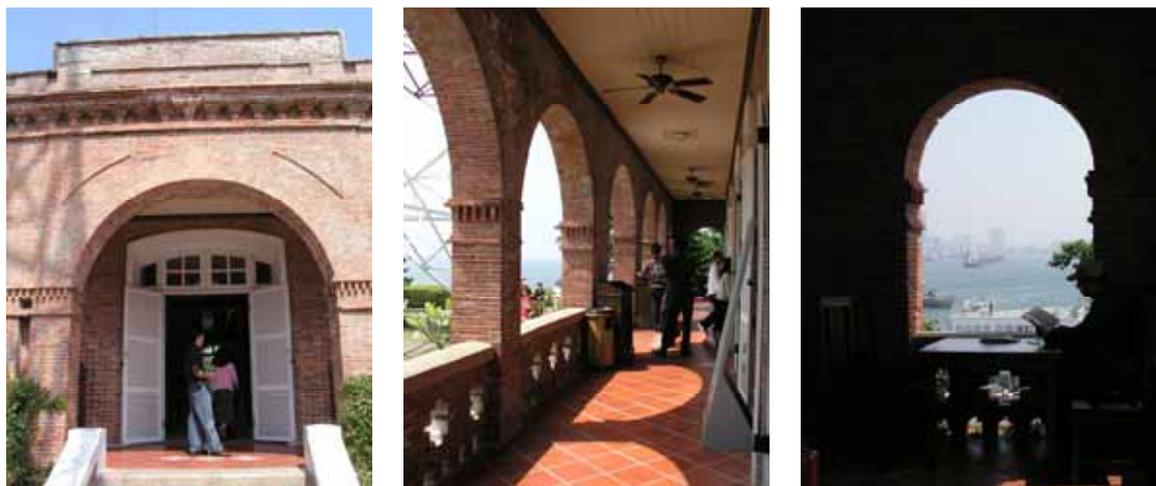
照片 4-22 打狗英國領事館官邸

打狗英國領事館官邸建於西元 1878 年，作為英國領事居住之用，與英國領事館辦公室之間以登山古道相連。建築風格屬維多利亞時代的新文藝復興風格，三面拱形迴廊，一樓為弧拱，二樓為半圓拱。為配合地形，建築正面形成一厚實台基（照片 4-22）。

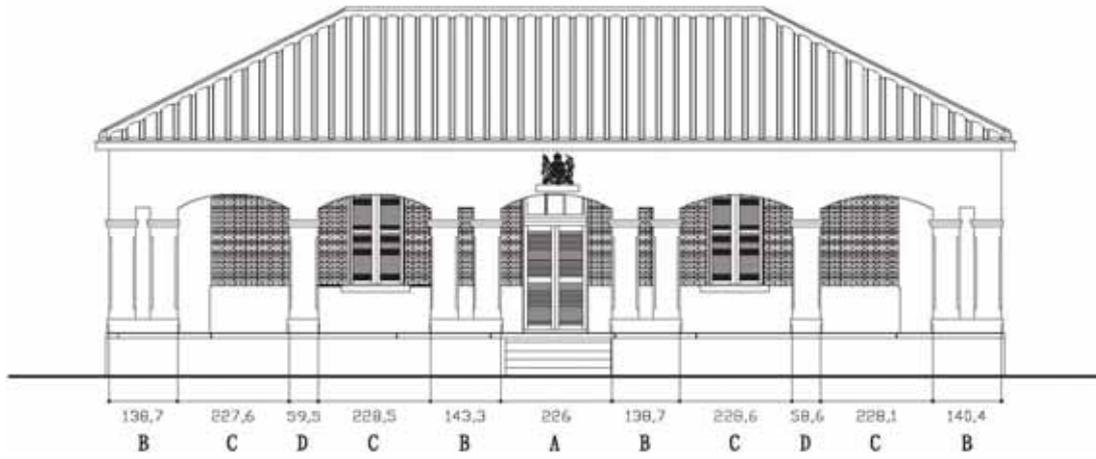
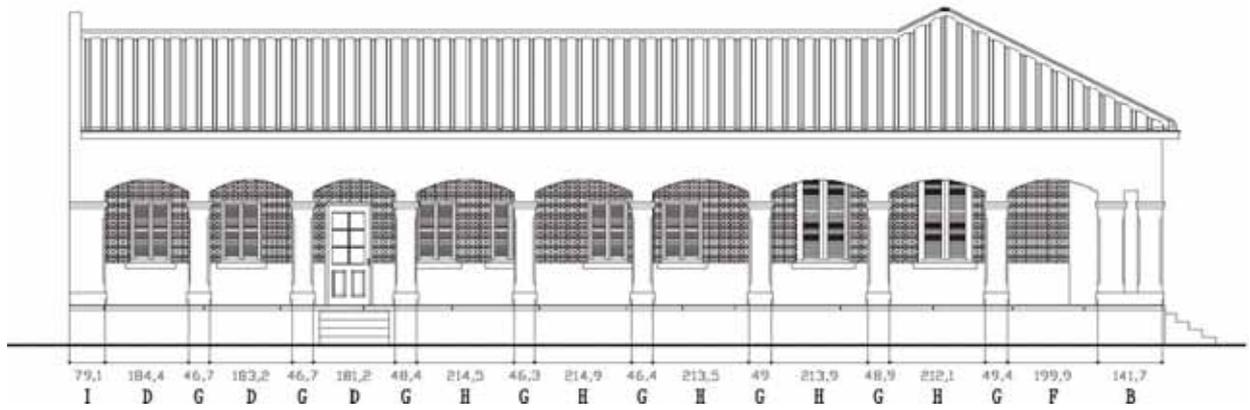
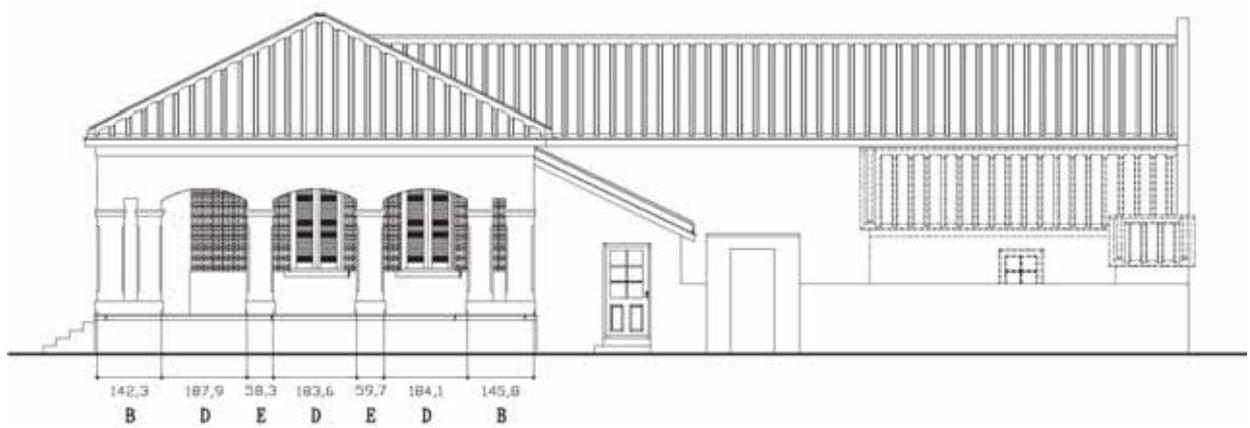
圖 4-16 水產試驗場（英國領事館）之立面比例

<sup>註8</sup> A：226、B：140.7、C：228.5、D：58.6、E：58.3、F：199.9、G：48.9、H：213.5、I：79.1 公分。因水產試驗場（英國領事館）經過數次整修，故而尺寸略有出入。

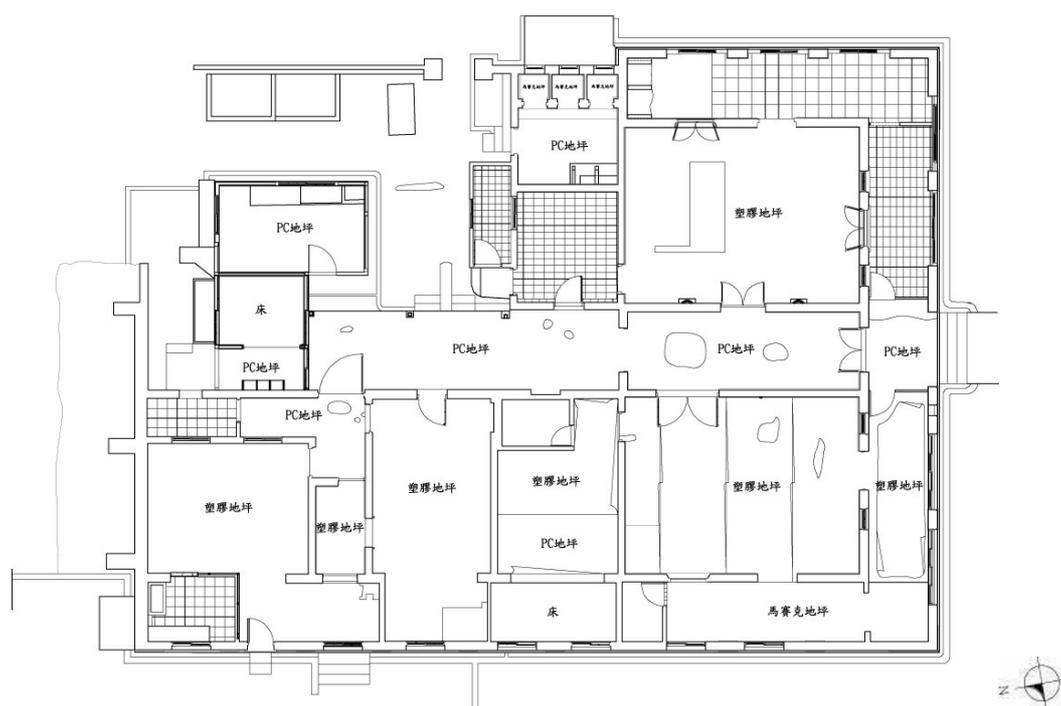
圖 4-18 水產試驗場地坪鋪面圖

水產試驗場（英國領事館）現況的地坪材質有四，一為水泥砂漿粉光（PC 地坪），二為塑膠地坪，三為瓷磚（馬賽克地坪），四為疊（榻榻米）（圖 4-18）。經挖掘清理，發現其地坪包括清領英國領事館時期、日治水產試驗場時期、以及戰後水產試驗所時期三個時期，縱向剖面由上而下依序為塑膠地坪或瓷磚地坪、水泥砂漿粉光、混凝土層、尺磚。

清領英國領事館時期之地坪為尺磚丁字紋鋪面，尺磚尺寸 29\*29\*2 公分，灰縫約 1 公分。日治時期更易地坪，其先於尺磚鋪面上置以混凝土，再以水泥砂漿粉光（照片 4-25）。混凝土厚度約 6 公分，級配為硃咕石碎石，密度甚高。戰後鋪面再次更易，部分仍維持水泥砂漿鋪面，部分易以瓷磚及塑膠地坪。瓷磚鋪面位於原領事辦公室及開庭所右側迴廊、原一般辦公室左側及前方迴廊、後側原文書房及僕役房、以及原巡捕房右側迴廊後段及左側走廊後段。瓷磚類型有三，一為 30\*30 公分橘黃色瓷磚（照片 4-26），二為 40\*40 公分灰白色瓷磚（照片 4-27），三為咖啡色與白色小口瓷磚（照片 4-28）。塑膠地坪用於原領事辦公室及開庭所內與前方迴廊、原一般辦公室、原巡捕起居室及臥室、原巡捕房、原巡捕房與巡捕起居室之間的走廊，部分空間塑膠地坪共三層（照片 4-29），係經逐年累加更易而成。床位於原巡捕

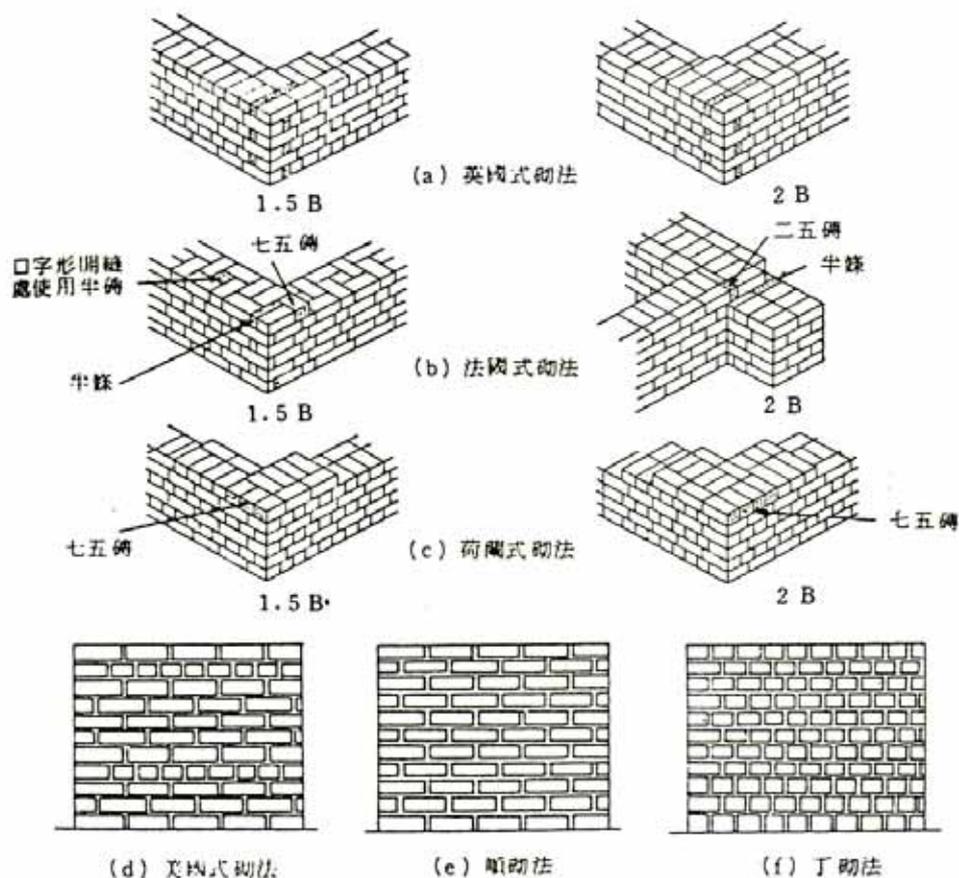
圖 4-22 磚的砌法

- a. 英式砌法（English Bond）（圖 4-22a）
- b. 法式砌法（Flemish Bond）（圖 4-22b）

- c. 荷蘭式砌法 (Dutch Bond) (圖 4-22c)
- d. 美式砌法 (American Bond) (圖 4-22d)
- e. 順砌法 (Stretching Bond) (圖 4-22e)
- f. 丁砌法 (Heading Bond) (圖 4-22f)
- g. 花式砌法：鯊骨砌法、對角砌法、編織砌法

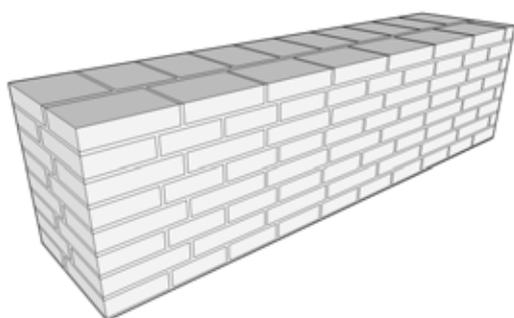
圖 4-23 水產試驗場（英國領事館）磚的疊砌方式

水產試驗場（英國領事館）磚的疊砌方式以一層順砌、一層丁砌之英式砌法為主，少數作單純破縫順砌（圖 4-23）。英式砌法簡單合理，為最普遍使用的砌磚法之一，此砌法之牆面可全部破縫，其特色在轉角或端牆第一塊以丁砌皮，旁邊再砌上半條磚為出發點。創建期牆體厚度因應磚材尺寸及砌法的不同，計有六種不同的厚度。一為監牢牢房外牆及隔間牆，其以  $24 \times 17 \times 4.5$  公分的紅磚採英式砌法砌築而成，厚度最厚，約 46.7 至 46.8 公分；二為監牢東向外牆、以及牢房與巡捕房接續的牆體，其以  $24 \times 17 \times 4.5$  公分磚與  $24 \times 9.7 \times 4.5$  公分搭配作英式砌，厚度由 38.1 至 40.7 公分；三為迴廊外牆及基座，其以  $24 \times 9.7 \times 4.5$  公分閩南磚採英式砌法砌

築，厚度由 26.3 至 26.9 公分；四為外牆，其採英式砌法砌築，厚度由 26.3 至 27.8 公分；五為室內隔間牆，其以 24\*17\*4.5 公分磚與半磚 12\*17\*4.5 公分順砌，厚度由 20.4 至 25.7 公分；六為內院院牆，其以 24\*9.7\*4.5 公分閩南磚採英式砌法砌築，厚度約 25.9 公分（照片 4-34）。此外，戰後所添加的隔間牆，則以 24\*12\*5.5 公分磚破縫順砌，厚度為 12 公分（圖 4-24）（圖 4-25）（表 4-1）。

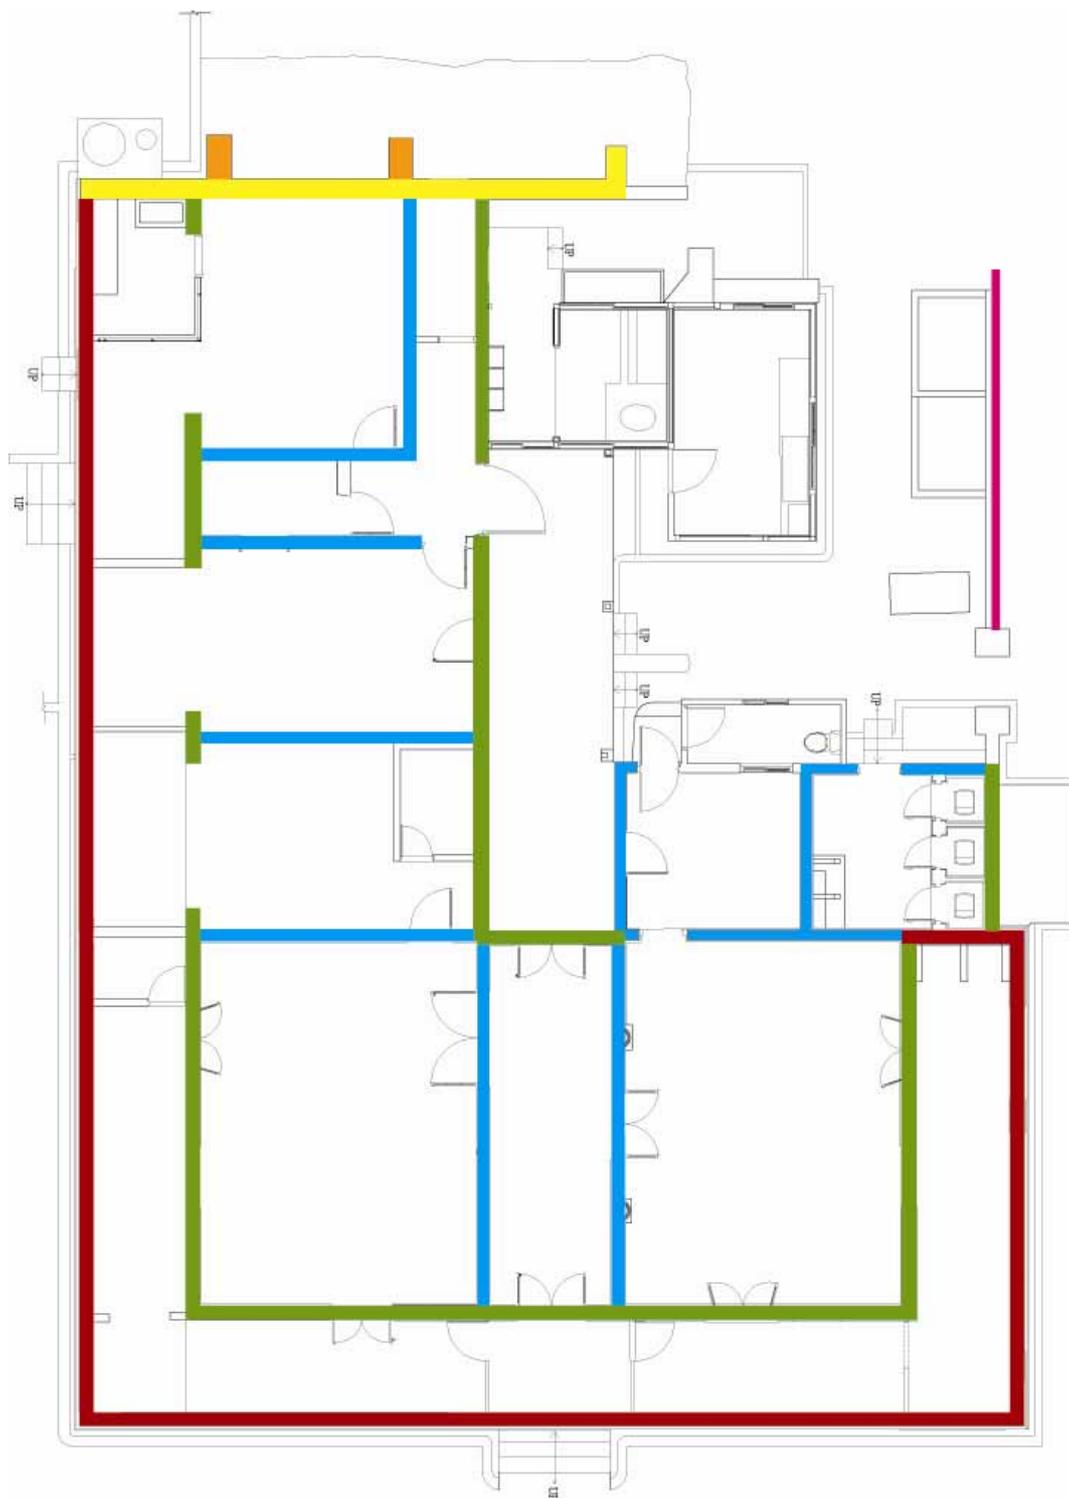
圖 4-24 水產試驗場（英國領事館）磚牆砌法

| <span style="color: red;">■</span> 迴廊牆(牆厚:26.3-26.9)及基座-英式砌法 | <span style="color: magenta;">■</span> 內院院牆(牆厚:25.9)-英式砌法 |
| <span style="color: orange;">■</span> 牢房斷牆(牆厚:46.7-46.8) -順砌法 | |

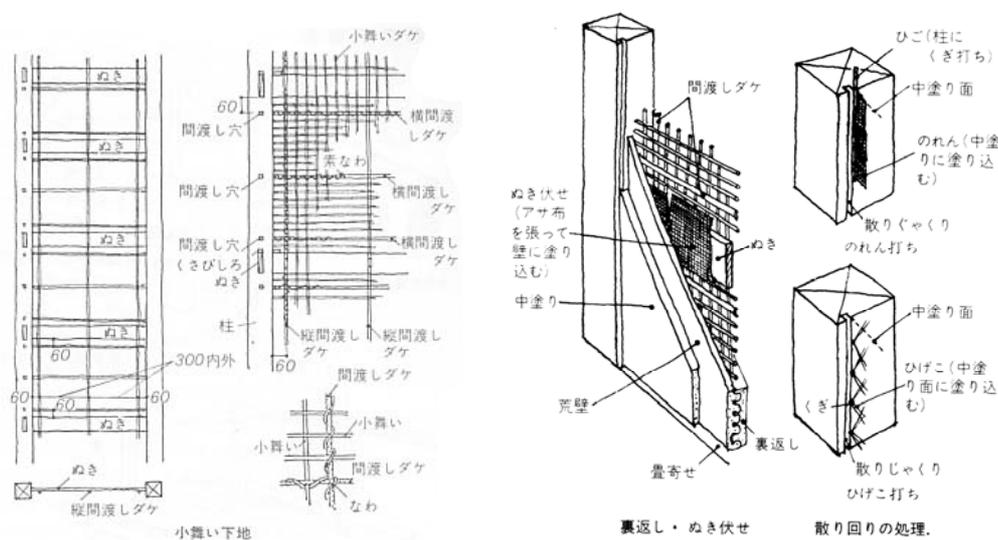
圖 4-26 真壁造

真壁造為日本傳統的牆體構造，其先於最外緣的立柱間每隔一段距離置以間柱（小柱），柱間適當位置再加入貫（水平厚條木），如此即結成壁內骨架，再於骨架一格格的空間內置入小舞（編竹網片）並固定之，而後於小舞（編竹網片）上依序逐層塗上土與稻草的混合物、沙土、以及表層粉刷修飾的石灰（圖 4-26）。水產試驗場（英國領事館）之骨架內小舞以竹為材，竹片以 5~6 公分之間隔縱橫交錯成十字網（照片 4-44），小舞（編竹網片）兩面敷土，外側覆蓋雨淋板，內側表面白灰粉刷。

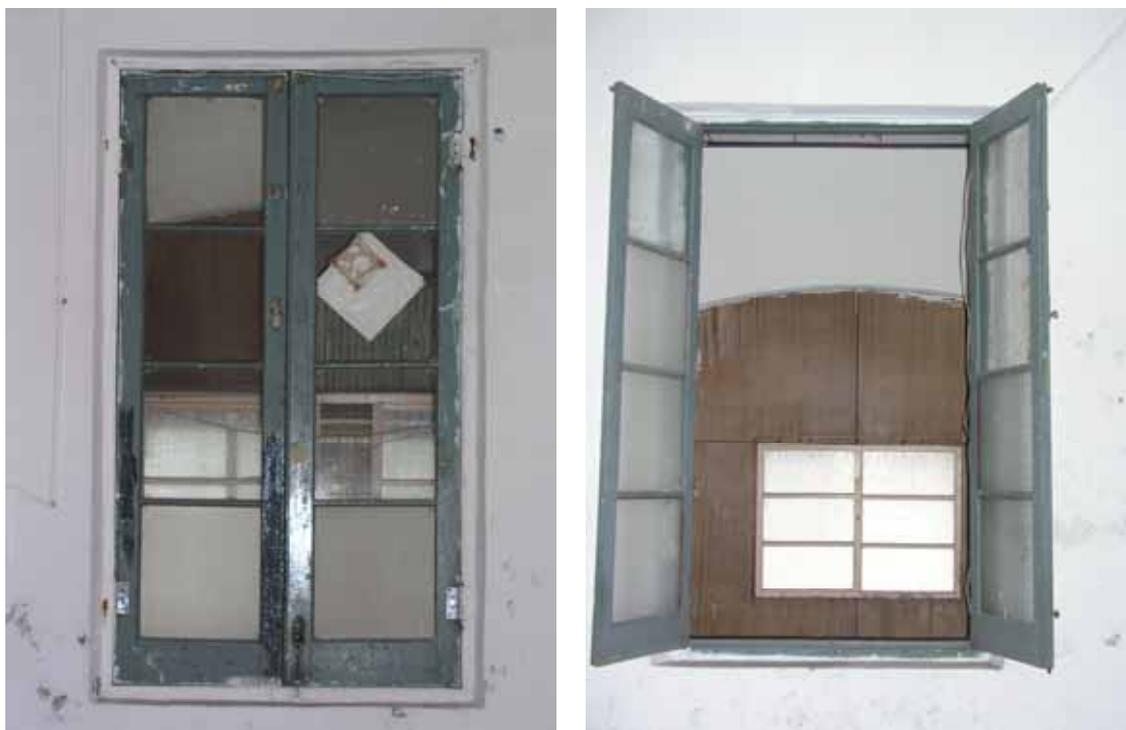
照片 4-55 左右推窗

外牆，外推百葉窗與左右推窗、上下拉窗成對出現，位於同位置（照片 4-55）（照片 4-56）。此外，迴廊外牆新增及改建之窗扇則皆為左右拉窗（照片 4-57）。左右推窗原窗作連同窗框長 208 公分、寬 117.7 公分，下方置以窗座（圖 4-28）。日治時期新增的上下拉窗淨寬 204.8 公分、寬 63.8 公分，下方亦設有窗座（圖 4-29）。窗座外突於窗扇，飾以線腳。上下推窗以平衡錘控制窗扇的開啓及固定，其埋設於窗兩側，目前因年久鏽蝕（照片 4-58），窗扇皆已無法正常推拉固定。板頁左右拉窗位於原巡捕房東側改建之和式小屋，形式類似傳統建築之窗扇（照片 4-59），其位於和式小屋牆面之下段，上段則置以左右拉窗。

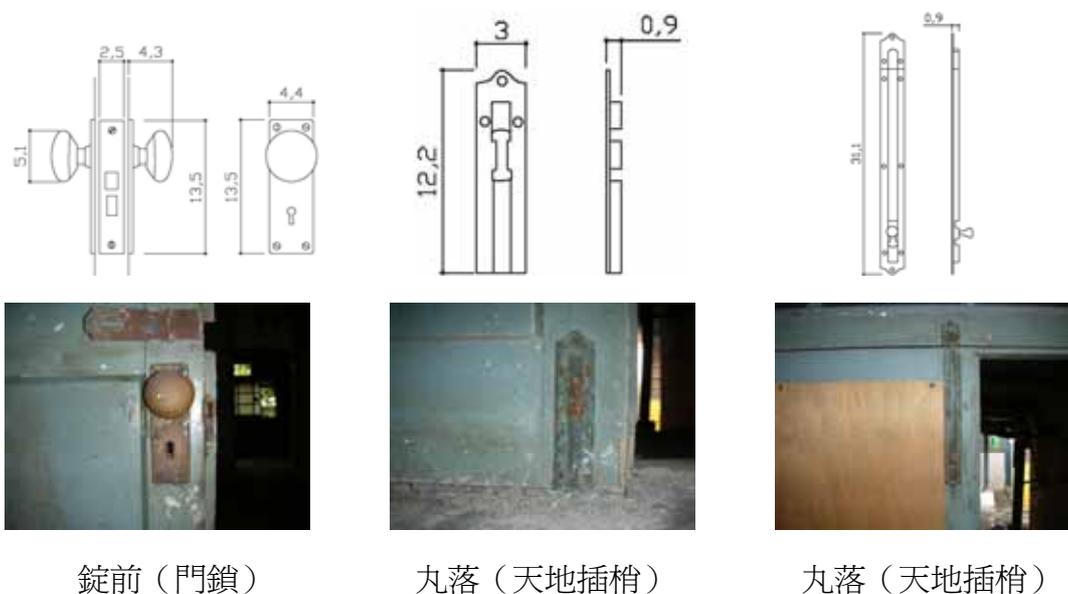
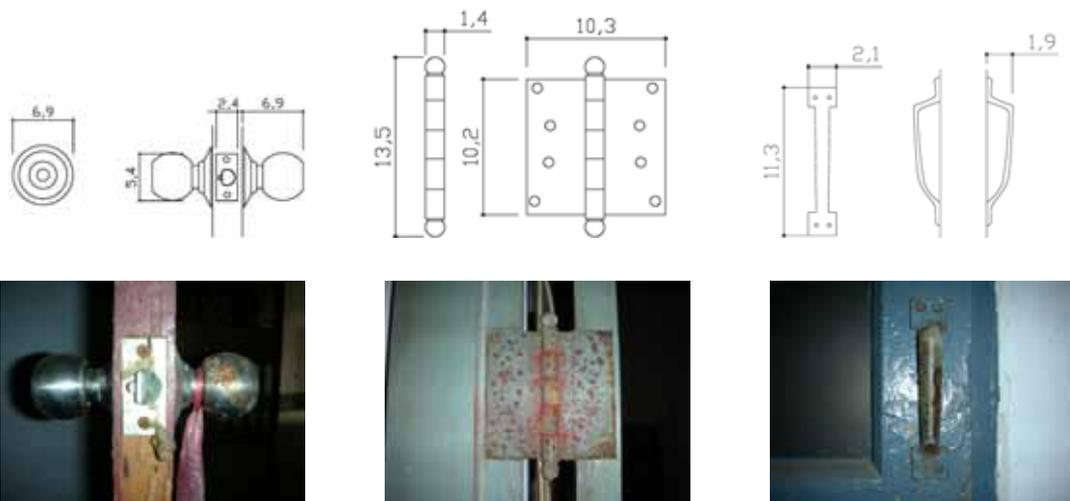
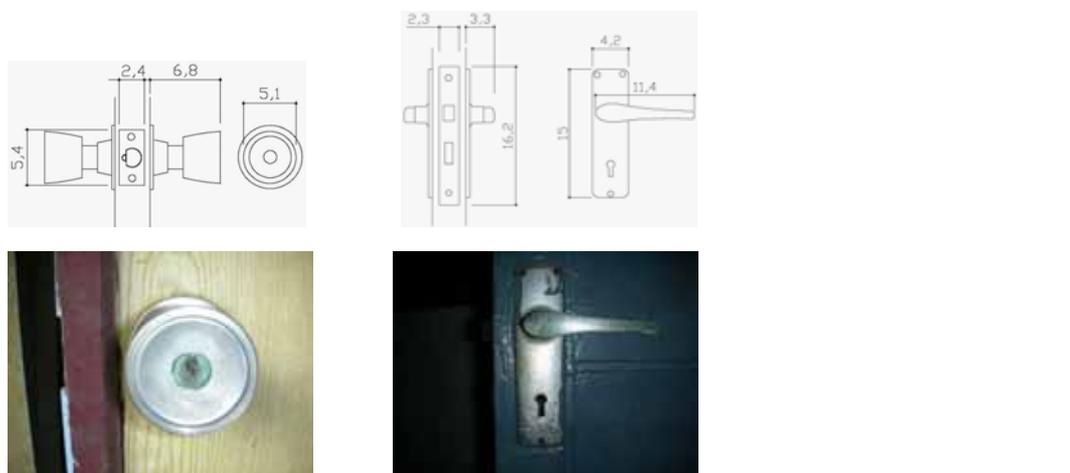
照片 4-61 門作五金

水產試驗場（英國領事館）的門作五金包括門把、門鎖、蝴蝶片、插梢、及門扣等五金配件（照片 4-61），原有的五金配件因年代久遠，大多已損壞，目前僅餘部分仍為原貌。窗的五金構件包括窗軌、窗鎖、平衡鏈、滑車、插梢、插梢固定座、窗簾吊桿等（照片 4-62），多數五金出現斷裂、佚失的情形，其中尤以平衡鏈的損壞最為嚴重。

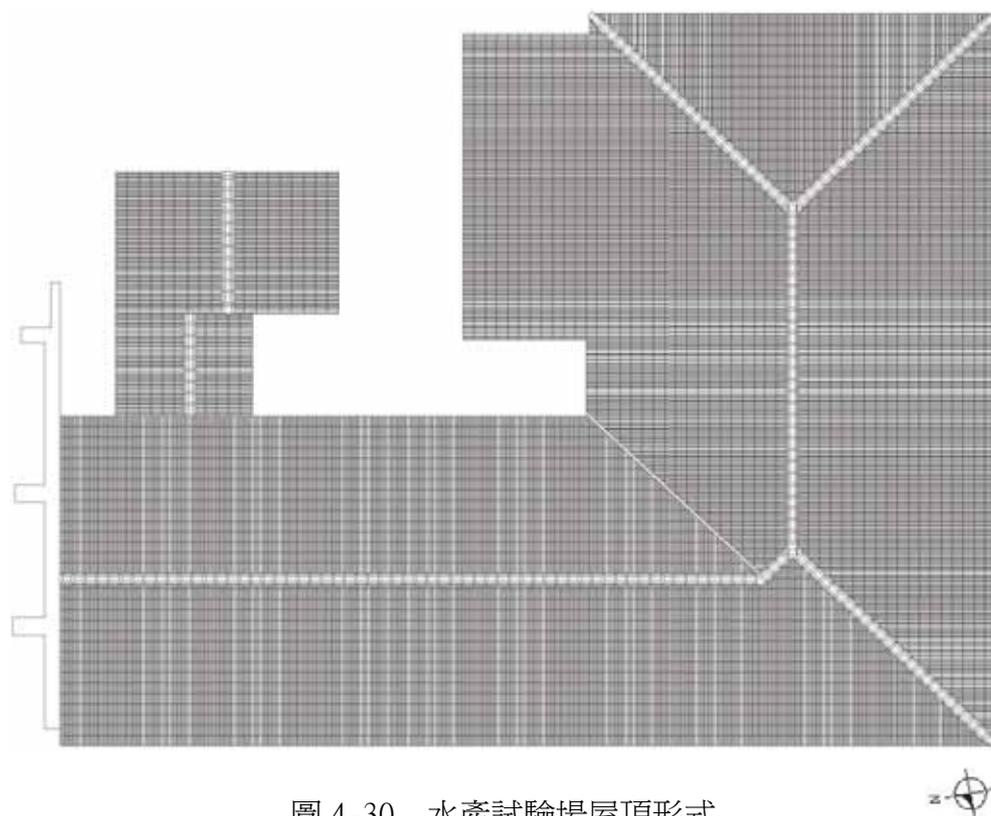
圖 4-30 水產試驗場屋頂形式

水產試驗場（英國領事館）之屋頂形式為寄棟式（四坡頂），L型長向巡捕區、以及日治時期改建的和式小屋為二坡頂。中央為大棟（中脊），端點皆出隅棟（垂脊）。前後坡成對稱形式，惟辦公區與巡捕區接續處順應屋坡轉向，隅棟進行轉向呈 90 度處理（圖 4-30）。

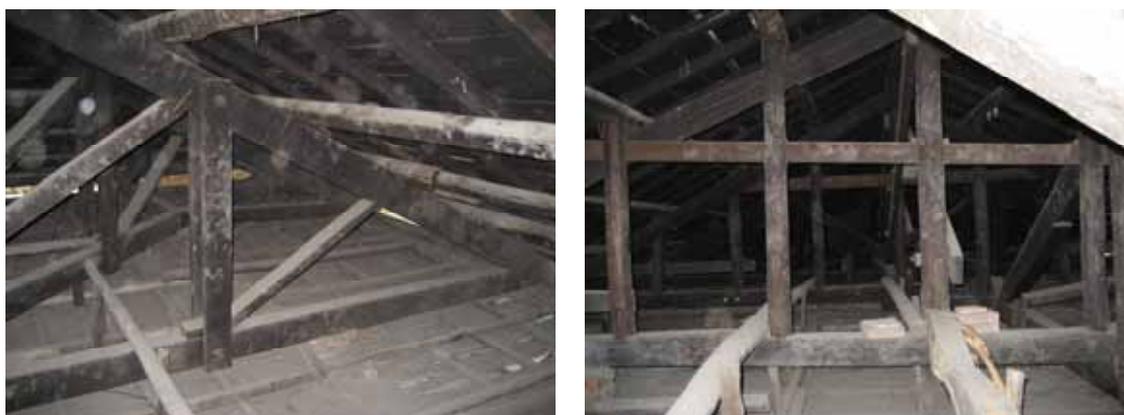
照片 4-63 水產試驗場的屋架形式

正同柱式木桁架為洋式建築常用之屋架，屋架之主要構件包括棟木（中脊檁）、母屋（桁條）、垂木（桷仔）、真束、合掌、妻合掌、隅合掌、陸樑、妻陸樑、隅陸樑、方丈、妻方丈、隅方丈（斜撐）、燧樑等（圖 4-31）。領事辦公區桁架跨距達 930 公分，桁架間距中央為 261 公分，兩側約 298 公分；巡捕區桁架跨距達 760 公分，桁架間距

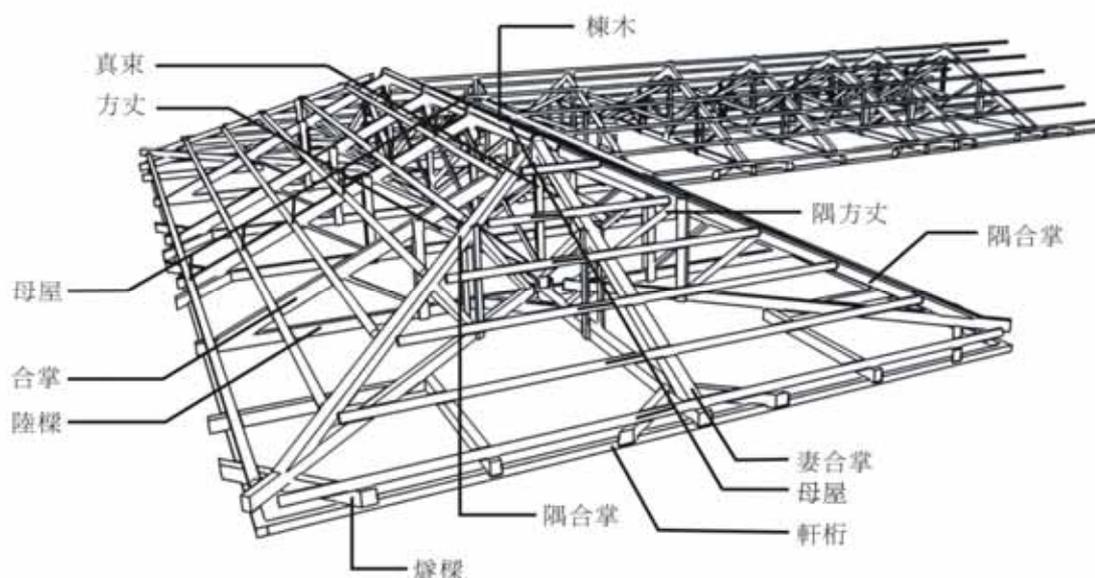
圖 4-31 水產試驗場屋架及構件名稱圖

俱為 326 公分；節點使用榫卯及鐵件加固（照片 4-64）。陸樑直接架在軒桁及內牆頂之磚基座上，未置以樑洞（照片 4-65）。屋架上置以「轉止」（桁條墊），母屋（桁條）以轉止及螞蝗釘固定的方式架在桁架上（照片 4-66）。領事辦公區屋架四向母屋（桁條）各六根，巡捕區各五根，中央為棟木（中脊檁）。母屋（桁條）直徑由 11.8 至 13 公分不等，其間距（桁心到桁心）由 76 至 80.9 公分。母屋（桁條）上方置以屋面板，屋面板鋪設木片防水層，再以掛瓦條固定瓦片（照片 4-67）。棟木（中脊檁）直徑 11.4 公分。

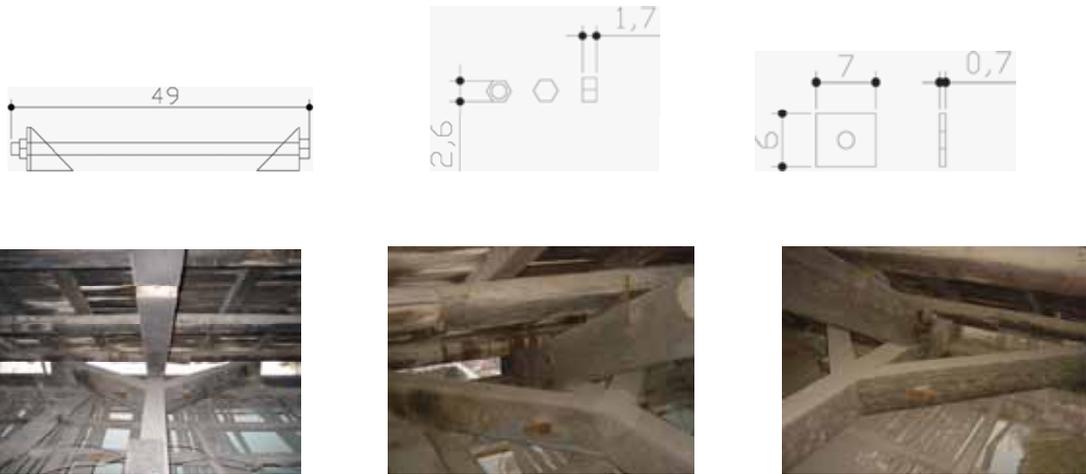
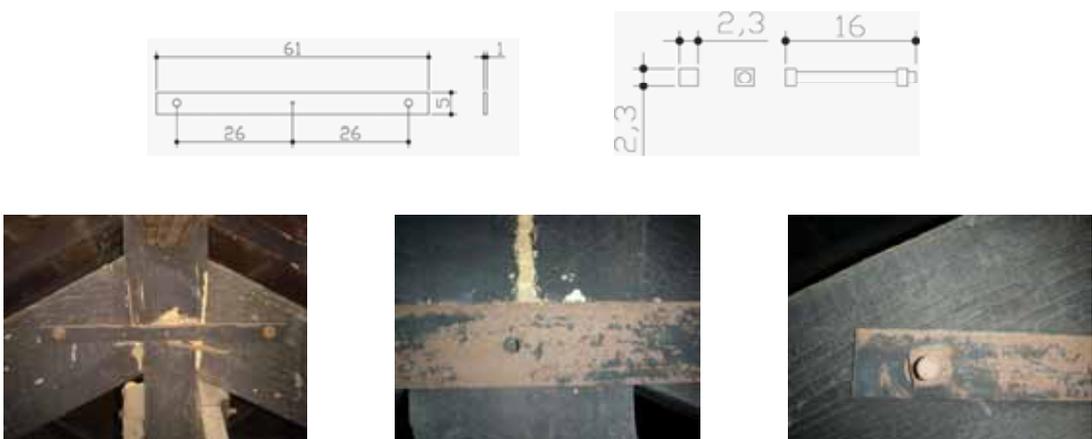
木屋架的五金包括螺栓、一字型補強鐵件、L 型補強鐵件、U 型補強鐵件、瑪蝗釘，螺栓則有單頭螺栓及方頭螺栓兩種（照片 4-68）。依現況觀之，這些五金表面部分雖已有生鏽狀況，然其連接、緊固的功能仍佳。

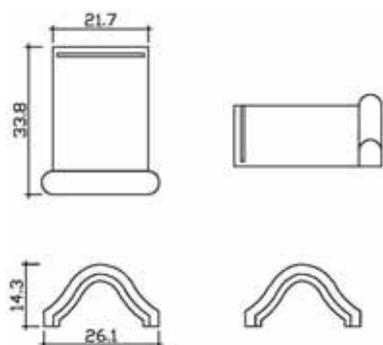
圖 4-33 大棟及隅棟瓦

水產試驗場（英國領事館）之現況瓦作為水泥瓦，其類型有二；一為建築本體，二為日治時期改建之~~之~~和式小屋。建築本體大棟（中脊）及隅棟（垂脊）之瓦片為半圓筒形，長 33.8 公分、寬 21.7 公分、高 14.3 公分、端點環狀收頭 26.1 公分（圖 4-33）（照片 4-71），瓦片長 39.4 公分、寬 28.8 公分（圖 4-34）（照片 4-72）。和式小屋大棟（中脊）、隅棟（垂脊）之瓦片與建築本體相同，至於瓦片則長 42.6 公分、寬 29.2 公分（圖 4-35）（照片 4-73），略大於建築本體。大棟（中脊）與隅棟（垂脊）接續處及隅棟（垂脊）端點則置以鬼瓦，惟形式較為簡單（圖 4-36）（照片 4-74）。觀之建築本體的瓦片，發現建築本體屋面局部因破損而抽換的瓦片尺寸與和式小屋相同，顯示建築本體的屋面整修時間應較和式小屋的改建為早。

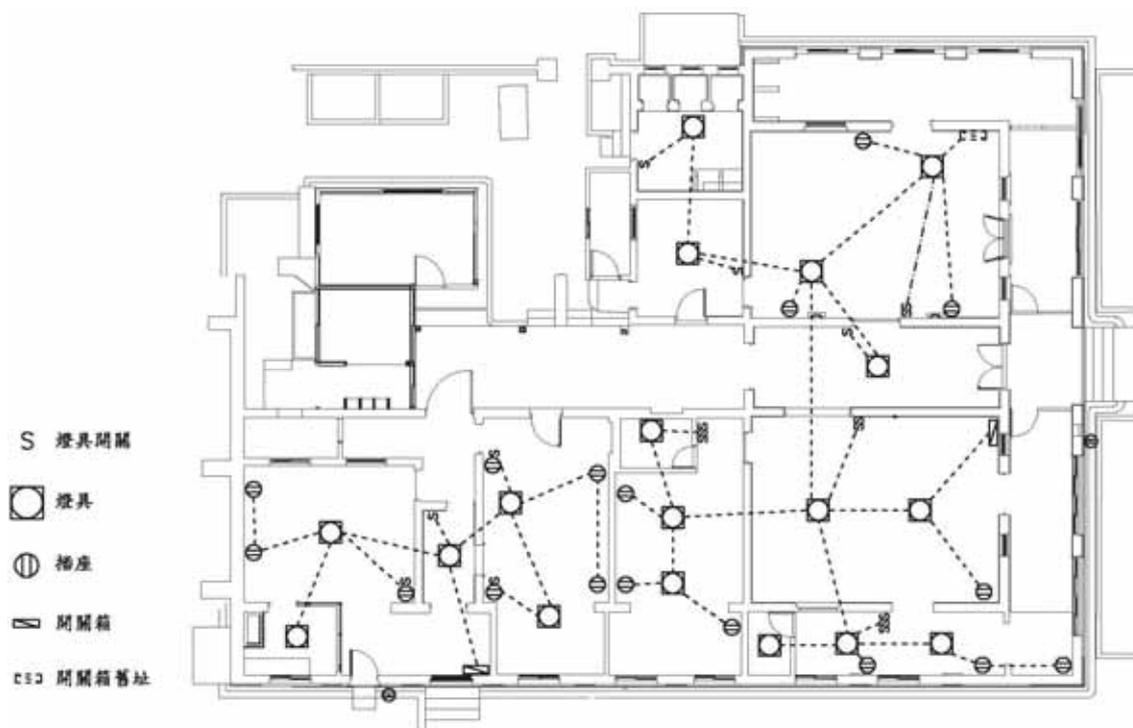
圖 4-40 水產試驗場燈具、插座及電路推測圖

4-91), 燈具、插座及電路推測如圖 4-40 所示。

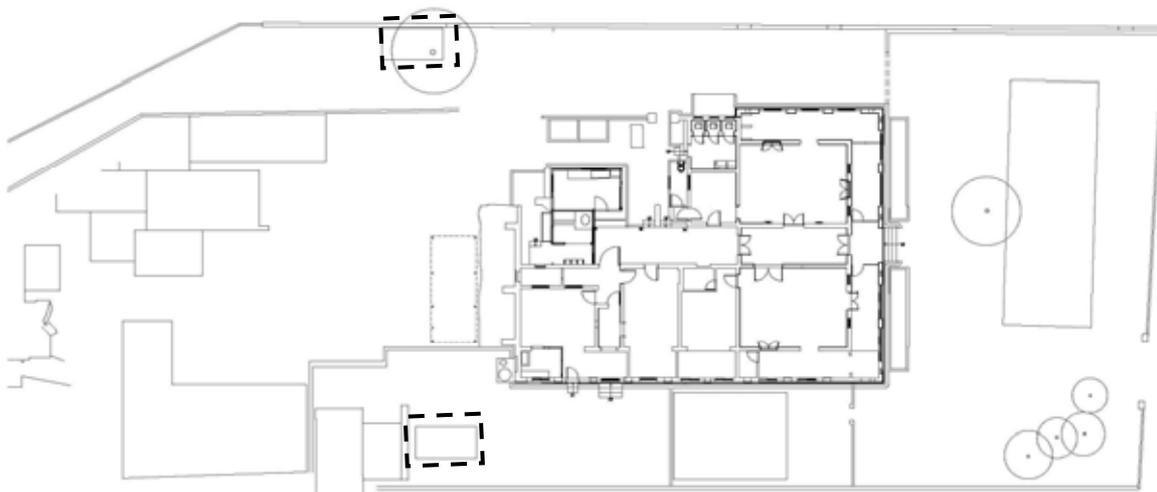
圖 4-44 防空洞位置圖

防空洞計有兩處，分佈在牢房左右兩側（圖 4-44），二者皆興建於日治時期。其以半圓弧混凝土板置於硃咕石砌築的矮牆上，平面為長矩形，短向兩端一端為窗，

一端為入口。窗為外開鐵板，門僅留孔洞，門外 2 尺左右擋有磚牆以增其安全性（照片 4-101）。

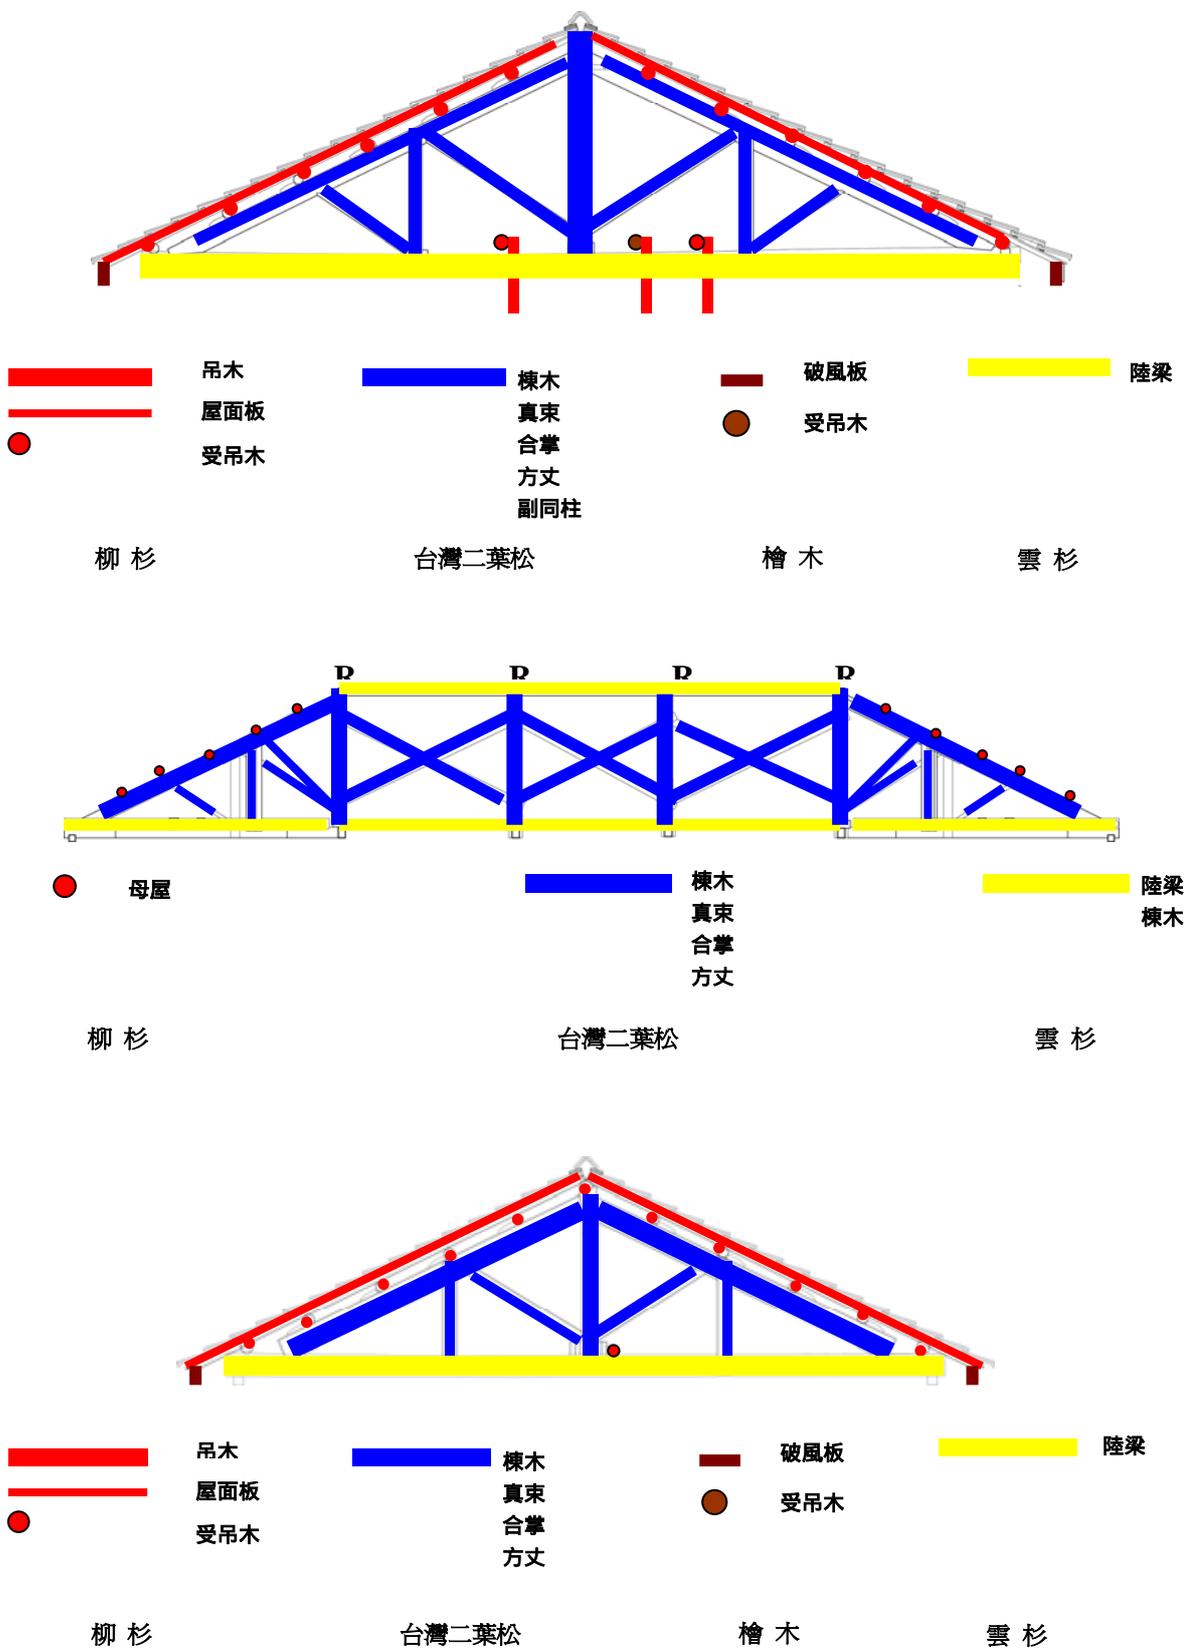
圖 4-46 水產試驗場（英國領事館）屋頂木構架之木材利用分析

胞高，交叉區紋孔為柳杉型(Taxodioid type)，管胞壁甚薄。經文獻及木材比對<sup>註24</sup>，該木材樣品為「柳杉」(*Cryptomeria japonica* D. Don.，Japanese cedar)。出現柳杉構件之部位主要為樁木、吊木、受吊木、天花板、母屋及屋面板等(圖 4-46)(表 4-3)。

B. 次要木結構用材如屋面板、檼木、母屋、吊木、受吊木、隔柵、天花板等，皆使用柳杉木材。藉由文獻的追蹤與探索，柳杉並非台灣土產木材，係日治時期西元 1911 年自日本引進的材種，自古以來便是日本國內最重要的建築用材。其材質輕軟，耐水性高，鉋削加工容易。易乾燥，少反翹乾裂，鉋面粗糙，工作易施，能防水濕，塗裝性良好。由於加工性良好，再加上用材習慣，因此日人便自日本國內進口柳杉木材，用於日治之後水產試驗場（英國領事館）之修繕工程用料，這是無庸置疑的。推測日人在台灣境內使用大量柳杉木料之原因，應為下列幾點原因：

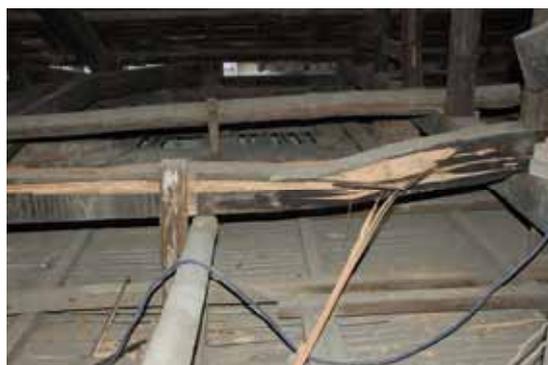
照片 4-103 大木構件遭受白蟻啃食之現象

位於屋頂部位的木結構，雖然未與地面接觸，且大木構件表面均以黑色瀝青處理，室內溫度亦較高，然而部分木結構除漏水遭受腐朽外，許多大木結構表面均有明顯蟻道，內部已完全被白蟻啃蝕殆盡，而產生折斷現象(照片 4-103)。

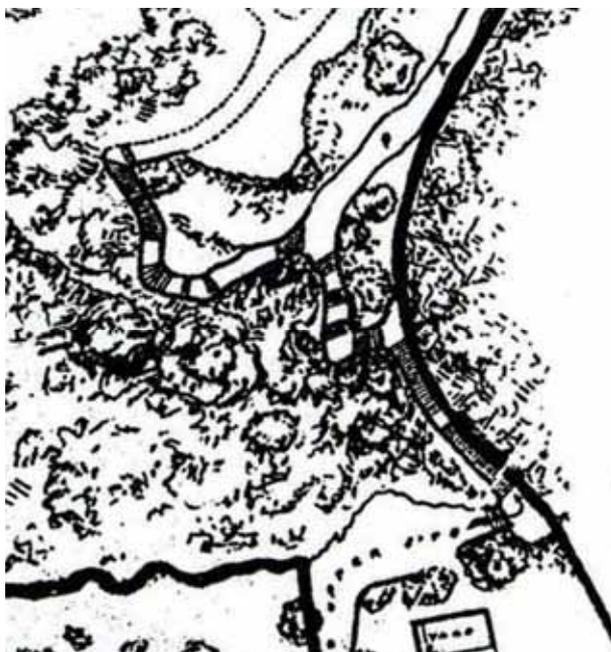
圖 4-48 登山古道原設計圖

三為在今六十四階處出現級深極大的階梯，而在原設計圖中此部分為局部分段，此現象與階梯旁邊的砗咕石斷裂，脫落的大石砸壞階梯有關（照片 4-114）。四為原設計圖在今七十五至七十九階處出現以平台設計與另一條山徑相接的情形（照片 4-115），然現場此處已成為階梯。六為從今七十九階以後，原設計有數個級深較深狀似平台物，現場則是連續階梯而上，僅在一百零三階處出現較寬級深的階梯。第五與第六項的差異，由現場階梯使用的材料均為原建材來看，較有可能是現場施作所做調整（圖 4-48、圖 4-49）。

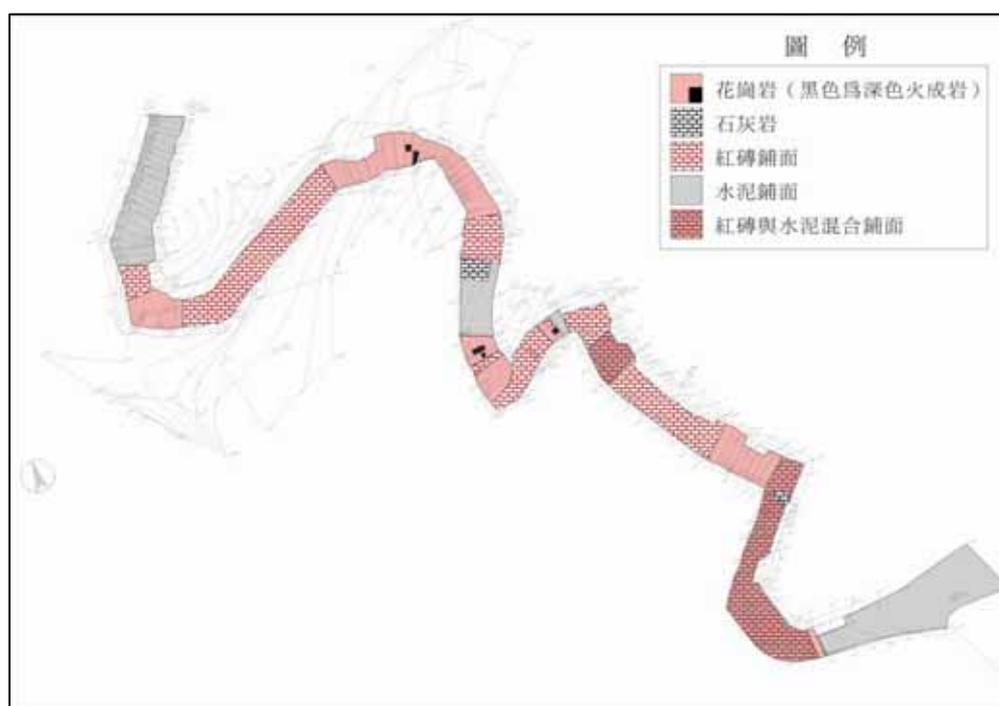
圖 4-50 打狗英國領事館登山步道鋪面分佈圖

打狗英國領事館登山古道的鋪面材質有五大類：花崗岩、石灰岩、紅磚、水泥、紅磚與水泥混合（圖 4-50），佔古道整體比例依序為 33%、<0.01%、36%、20%與 11%，其中，以花崗岩與紅磚鋪面為主建材。雖然紅磚、水泥與紅磚水泥混合的鋪面所佔的比例超過六成，但從部分鋪面破裂之處發現這些階梯的基礎大多為花崗岩（照片 4-116），因此推測整條登山古道早期應以花崗岩塊為基礎。至於古道最早的原貌是以花崗岩為主，還是以花崗岩為底、上覆紅磚或水泥，則需待進一步的考據。
