## 第四章 文化資產價值之研判及建築解析

### 第一節 文化資產價值之研判

水產試驗場（英國領事館）據考據創建於光緒四年（西元 1878 年），完工於光緒五年（西元 1879 年），距今已逾一百三十年的歷史，由其發展歷程及建築形貌觀之，其至少擁有下列十項重要的文化資產價值：1. 高雄港開港初期商貿發展的見證；2. 基地位址選擇的智慧；3. 建築形式與材料對打狗港口的自然環境的適應與調整；4. 現存台灣兩處前清英國領事館其中一處，且為南台灣第一棟由外國人監造的建築；5. 材料的使用與工匠的來源見證當時台灣與大陸間的關係；6. 台灣現存唯一一棟依當時領事館機能要求設計興建的建築；7. 水產試驗場（英國領事館）、登山古道、前清打狗英國領事館關係的釐清；8. 高雄市海洋水產品加工現代化科研創建歷史見證；9. 民生產業轉型軍需科研歷史見證；10. 海洋生態、物種基礎調查研究工作歷史場域。茲依此為序，分述其文化資產價值。

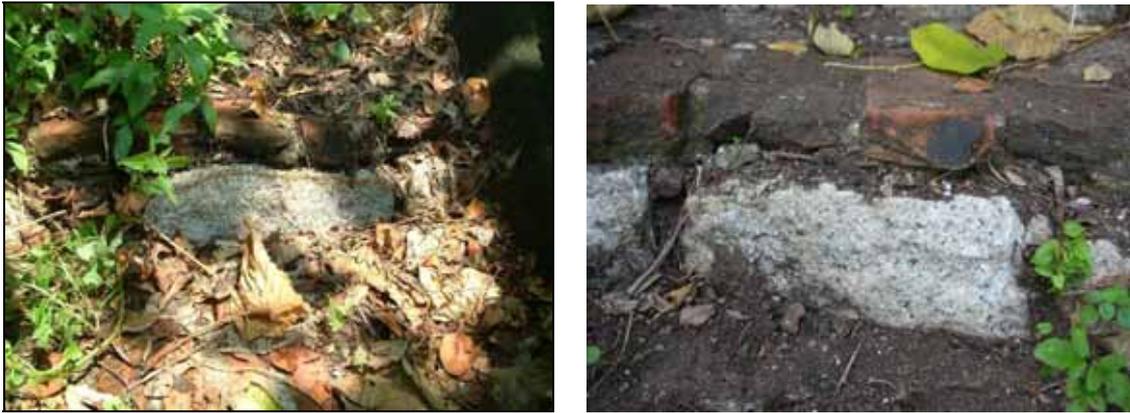
照片 4-116 花崗岩為基底上覆紅磚的登山步道

打狗英國領事館登山古道的鋪面材質有五大類：花崗岩、石灰岩、紅磚、水泥、紅磚與水泥混合（圖 4-50），佔古道整體比例依序為 33%、<0.01%、36%、20%與 11%，其中，以花崗岩與紅磚鋪面為主建材。雖然紅磚、水泥與紅磚水泥混合的鋪面所佔的比例超過六成，但從部分鋪面破裂之處發現這些階梯的基礎大多為花崗岩（照片 4-116），因此推測整條登山古道早期應以花崗岩塊為基礎。至於古道最早的原貌是以花崗岩為主，還是以花崗岩為底、上覆紅磚或水泥，則需待進一步的考據。

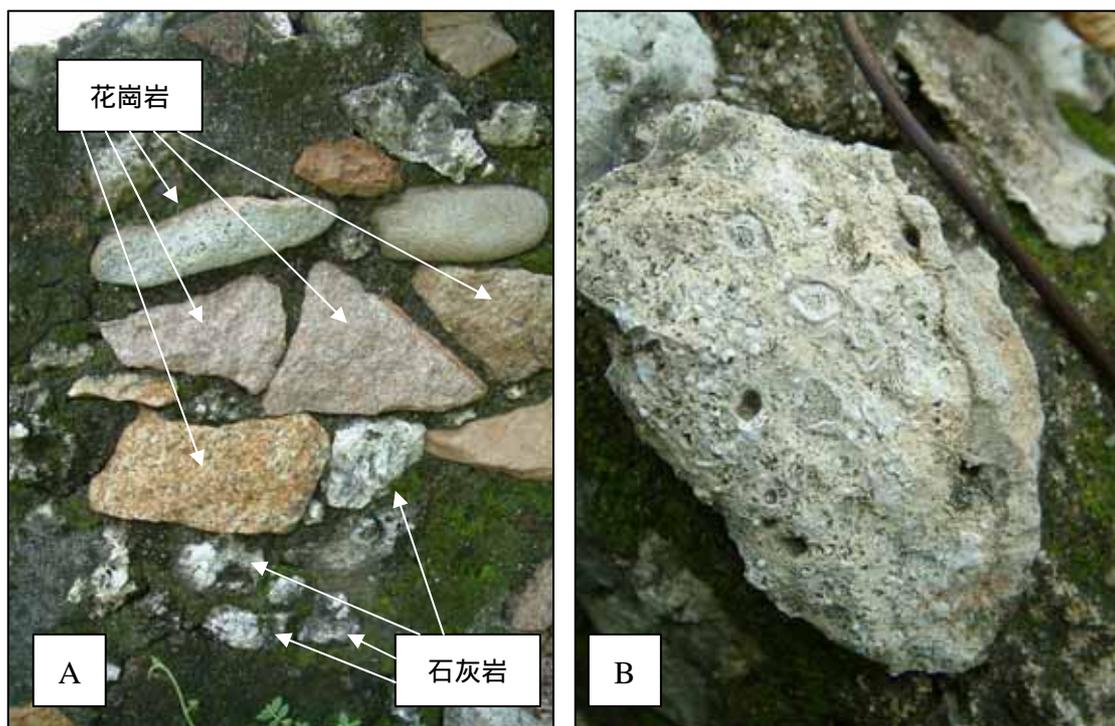
相較於堅硬的花崗岩，領事館附近出露的高雄石灰岩較少被拿來當作步道石階，一方面是其耐磨性較花崗岩低，另一方面是其岩體多凹凸不平，不適合作為平整的階面。這些石灰岩塊與破碎的花崗岩塊、紅磚多被拿來堆砌成顏色豐富的石牆（照片 4-117）。

照片 4-117 (A) 由花崗岩與石灰岩構成的石砌圍牆，呈現岩石種類的多樣性；  
(B) 石牆上的高雄石灰岩塊近照，石灰岩塊由石灰藻、有孔蟲、珊瑚、貝類等生物碎屑所構成。

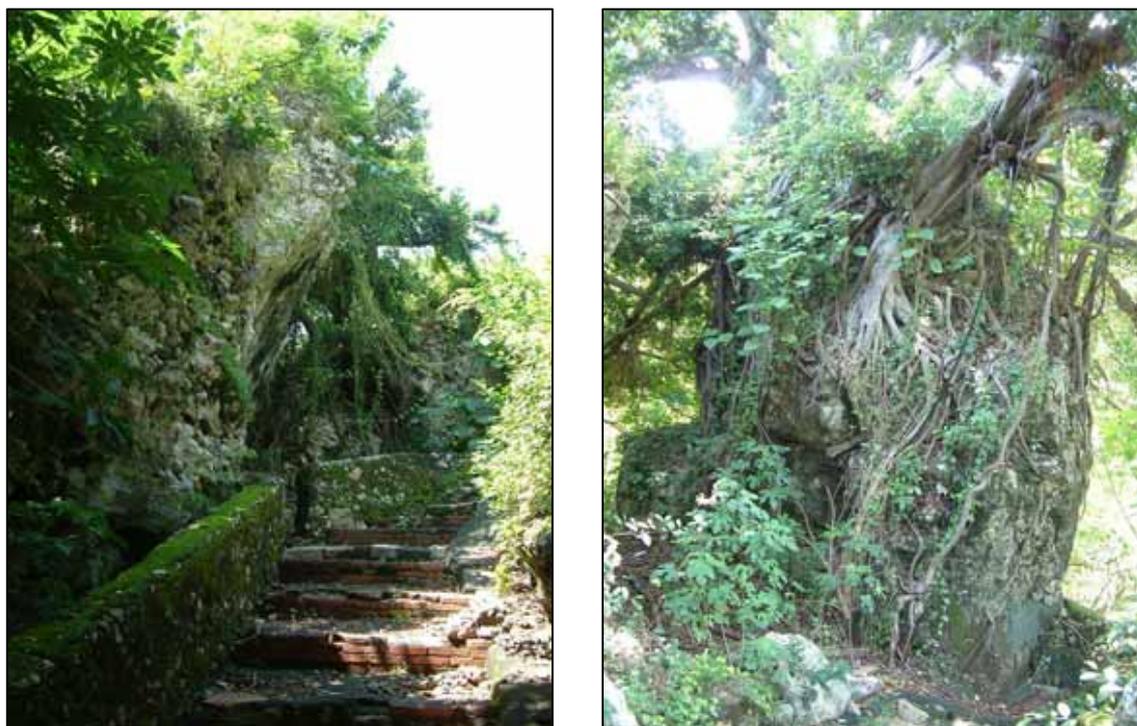
3. 石灰岩：登山步道沿路出露的石灰岩，屬於古亭坑層中所夾的高雄石灰岩透鏡體。高雄石灰岩以生物泥粒岩、泥粒岩與礁灰岩體為主，生物化石包括有珊瑚、石灰藻、有孔蟲、貝類、海膽、苔蘚蟲等。石灰岩體經常以塊體崩落，巨大的岩塊堆積在步道兩旁，與當地的植被融為一體（照片 4-125）。

照片 4-125 登山步道旁巨大的石灰岩塊，以及用石灰岩碎屑堆砌而成的石牆
