第三章 年代判定及建築形貌變遷之研判

第二節 高雄州水產試驗場之創建年代、建築形貌變遷研判及營建概略

3-2.2 實體史料的收集：清理調查

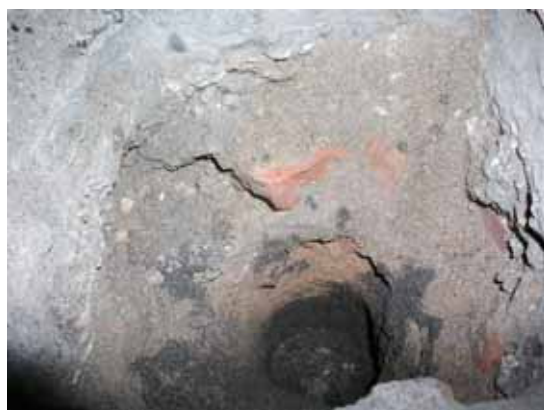
照片 3-6 尺磚、灰土、碎瓦及沙層

此外，為能發掘可能尚存之英國領事館時期的鋪面原貌，故此處的清理不同於前述二者，除清理掉碎磚層外，並針對碎磚層的下方材料層逐層清理，藉以呈現碎磚層下方之材料構成。

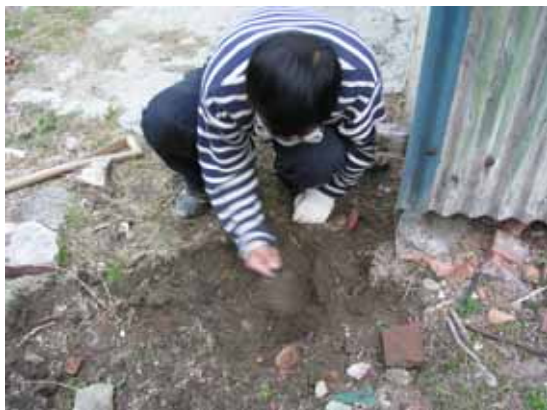
照片 3-9 牆基周圍及內部清理

牢房東側外牆牆基未如其他牢房牆基一般被混凝土所覆蓋，僅需透過灰土的清理即可重現其形貌。由清理後的形貌可見，此處牆基的寬度與上方牆體相同，均為 24*17*4.5 公分紅磚以英式砌法砌築，厚度為 1.5B。牆基內側係以細沙填實，這些細沙若以肉眼觀看，局部可見石英成分，十分特殊。繼之向下挖掘，可見牆基底部距地面約有 35 公分，牆基下方以石材為底材（照片 3-14）。

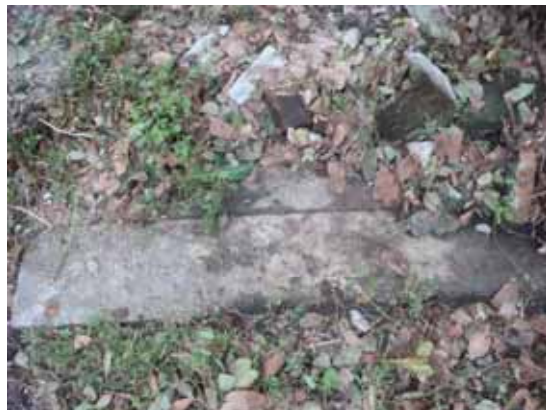
照片 3-10 階梯及放風庭院地坪清理

在東側牆基向北的清理過程中，發現牆基西側原牢房的放風庭院，留有花崗石條的構件一條。依其區位、形式對照原平面圖研判，應為牢房通往放風庭院的階梯。據原平面圖所示，階梯原為四條，惟現況僅存一條。較為特別的是，原設計以四

條石條為階梯，惟現場的正入口及側入口階梯均僅見三條，其或是現場的局部調整，或是後來曾有地坪填高的動作，需要在未來牢房作全面清理挖掘後，方可獲得答案（照片 3-15）。

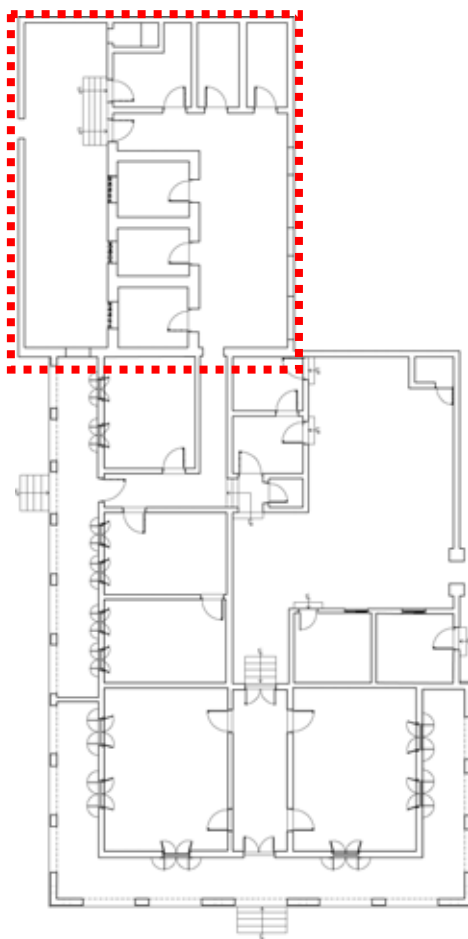
圖 3-7 英國領事館復原平面圖及牢房區清理位置

在靠近古蹟本體側，仍留存少許原牢房台基及地坪，過往牢房進行拆除時，為恐出現坍塌現象，故而以水泥砂漿層覆蓋。本次清理位置選擇在靠近西側牆體處的

地坪，經清除表面覆蓋之水泥砂漿層後，呈現出尺磚鋪面（照片 3-11）。尺磚大小為 29*29*2 公分，呈格子狀組砌（照片 3-12），尺磚下方為灰與土拌合之底層（照片 3-13），其下則為碎瓦層及沙層（圖 3-8）。依其使用材料及作法判定，此地坪鋪面極可能為英國領事館辦公室初建時期之原貌。

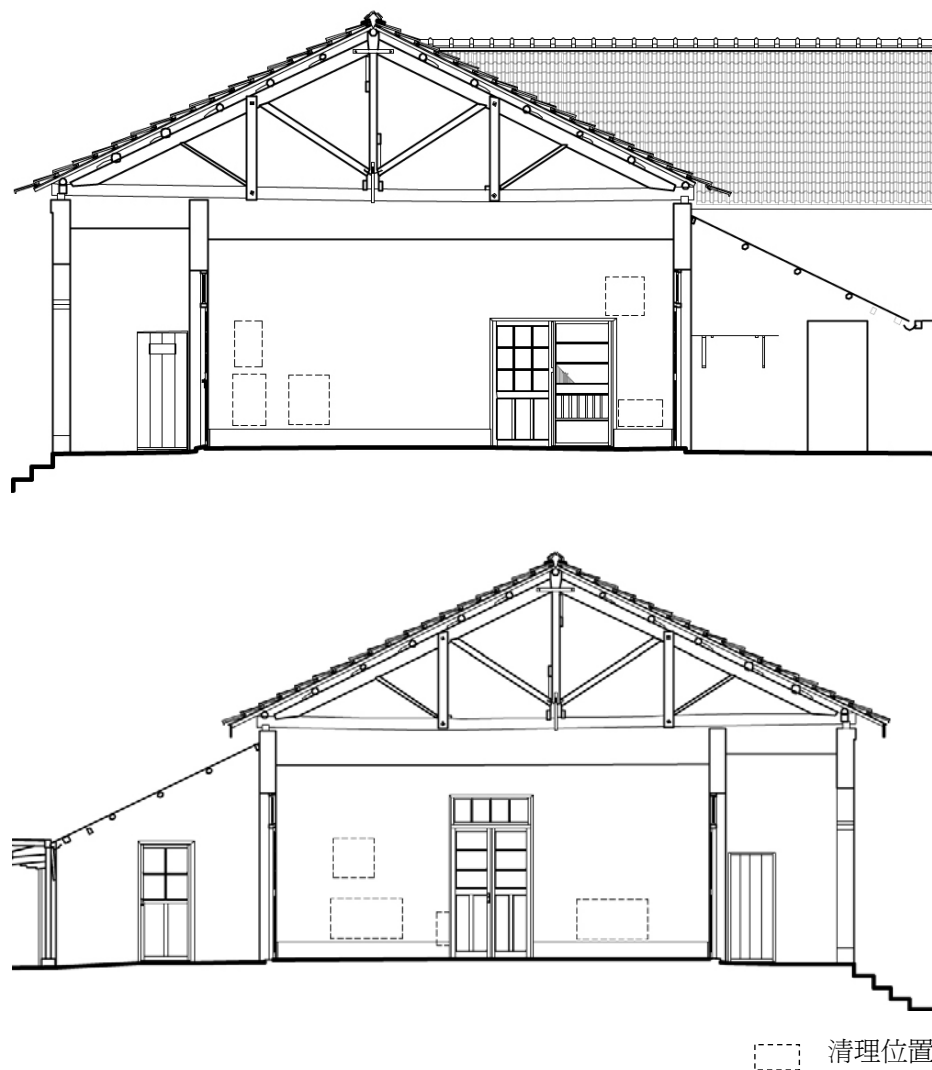
圖 3-9 中央通廊東西壁面清理位置

中央通廊兩側壁面現況開口呈現不對稱之設計，而且東側壁面上還嵌有兩根仿塔次坎柱式之圓形附壁柱，為釐清其原始形貌及變遷，故針對面對中央通廊之壁面進行壁面逐層清理至磚面的工作。中央通廊東側牆清理位置包括與西側牆開口對應之牆面、圓柱兩側、以及大門旁牆面。西側牆清理位置則為門周圍與東側牆圓柱對應之位置，以及大門附近牆面。依此揭露之歷史資訊及研判如下。

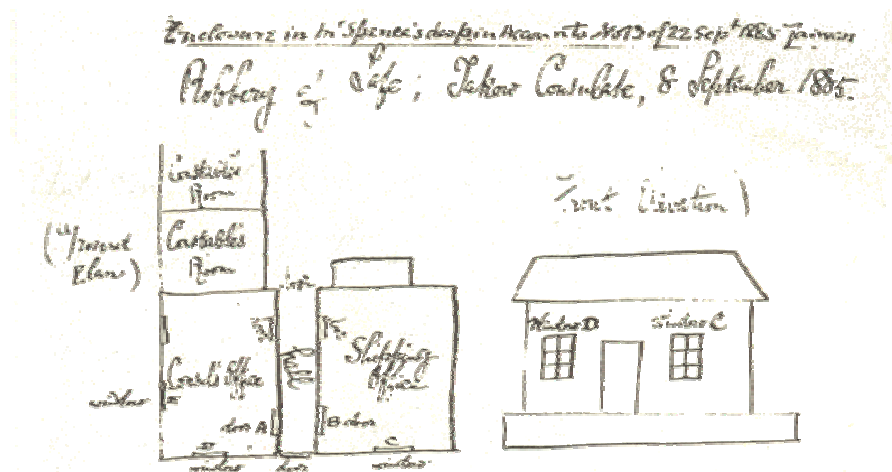
圖 3-11 英國領事館辦公室遭竊時所繪製之平面圖及立面圖

形式為雙開門，門楣上方加開氣窗，門高 264.9 公分，寬 135.4 公分。西側牆開口靠近北側處，形式為雙開門，門上並無氣窗之設置，門高 195.8 公分，寬 190.6 公分。壁面清理結果，在東、西牆面之左右兩側各出現一單開門所留下的門孔被填塞的痕跡（照片 3-20）。單開門的門孔內所填磚料之尺寸及灰縫材料明顯與周圍原牆面之磚料與灰縫不同，又此二門上方均有鋼筋混凝土門楣之設置（照片 3-21）。依此研判，現況二門均非初建時之原貌，原貌位置應位於遭填塞之門孔位置，亦即，英國領事館初建時期，中央通廊東西牆面各開有兩扇門，位置兩兩相對。此判定結果與西元 1885 年英國領事館遭竊時，領事施本善所寫報告中繪製之英國領事館辦公室平面的記錄相符（圖 3-11）。另由鋼筋混凝土過樑形式及材料判定，現況開口部應是在日治以後整修後的結果。其確實時間仍待進一步出土資料的驗證。
