## 第六章 損壞調查及修復建議

高雄州水產試驗場（英國領事館）興建迄今已逾一百三十年，建築本體雖在日治時期曾有過大整修，惟仍因材料老化、人為破壞、以及缺乏維護管理，致使建築本體與環境均產生諸多損壞狀況。現況較嚴重的損壞計有屋頂漏水、屋架遭蟲蟻蛀蝕、壁體龜裂、粉刷剝落、地坪破損等。本建築於清代高雄開港貿易時作為英國領事館辦公室之用，日治時期又改作為高雄州水產的研究中心，見證著高雄的發展。建築本體仍有英國領事館初建時期遺留至今之牆體與基座，屋架為日治時期大翻修時之更新物，反映清代大英帝國及日治時期日本在台營建之建築技術與設計思潮，具有建築與藝術研究與見證之價值。為能將其長久保存，並彰顯其價值，本研究遂針對其現況構造中之損壞，進行詳實的調查與記錄，據以提出修復與補強建議，以提供未來實質修復工作執行之參考。

### 第一節 損壞調查

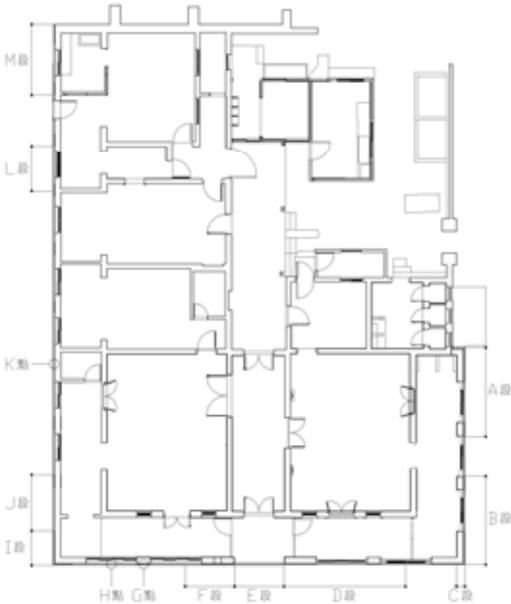
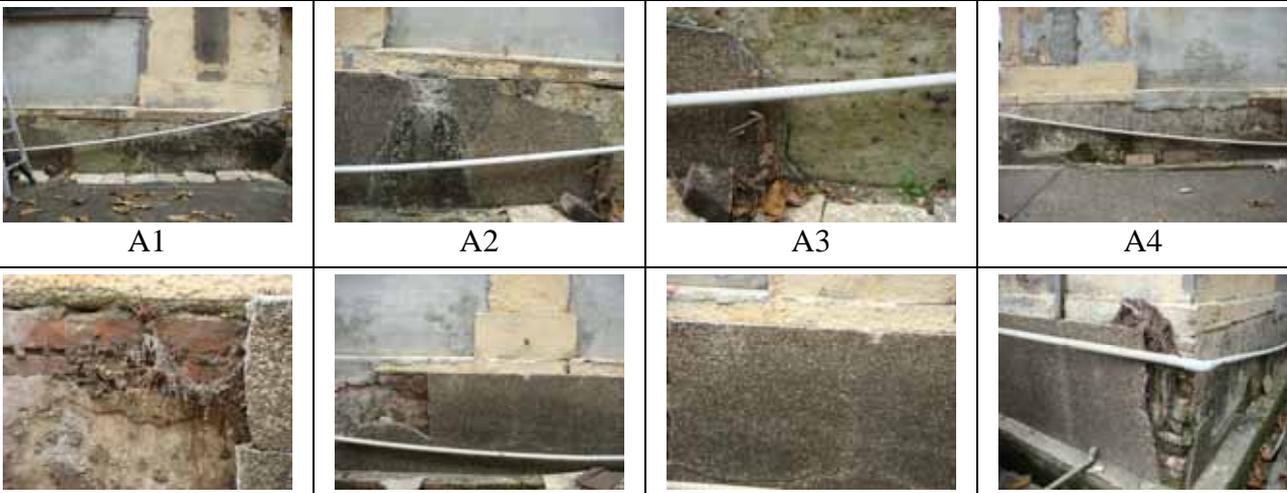
表 6-2A 基座現況損壞調查表

基座方位	區位編號	現況說明	修復建議	照片編號
東側基座	A 段	洗石子壞損剝落露出下層灰泥粉刷，紅磚面外露，灰泥粉刷斑駁、黴菌、苔蘚附生，基座底部雜草生長，水泥填縫。	依原貌修復	A1 A3
東側基座	B 段	洗石子內側植物生長致使洗石子剝離龜裂露出下層灰泥粉刷，紅磚面外露，灰泥粉刷龜裂、斑駁、黴菌、苔蘚附生。	依原貌修復	A4 A7
南側基座	C 段	洗石子內側植物盤根致使洗石子剝離龜裂紅磚面外露，黴菌、苔蘚附生。	依原貌修復	A8

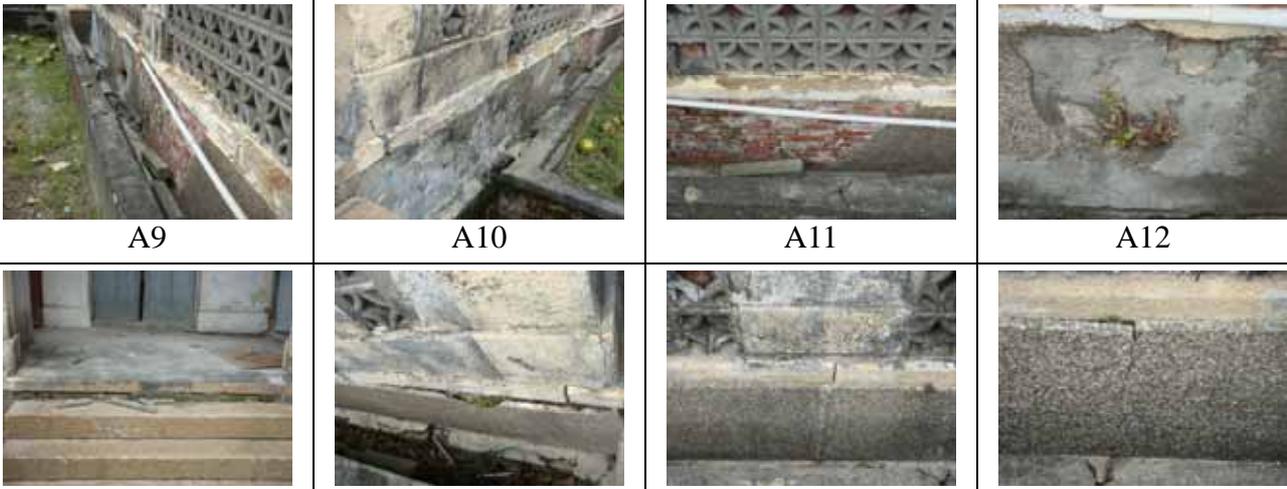
表 6-2B 基座現況損壞調查表

基座方位	區位編號	現況說明	修復建議	照片編號
南側基座	D 段	洗石子壞損剝落露出紅磚面，水泥粉刷不均勻修補、龜裂、黴菌附生，植物盤根生長。	依原貌修復	A9 A12
南側基座	E 段	洗石子壞損剝落露出紅磚面，苔蘚、黴菌附生、植物生長。	依原貌修復	A13
南側基座	F 段	內側植物生長致使洗石子剝離。	依原貌修復	A14
南側基座	G 點	內側植物生長致使洗石子剝離龜裂。	依原貌修復	A15
南側基座	H 點	內側植物生長致使洗石子剝離龜裂。	依原貌修復	A16

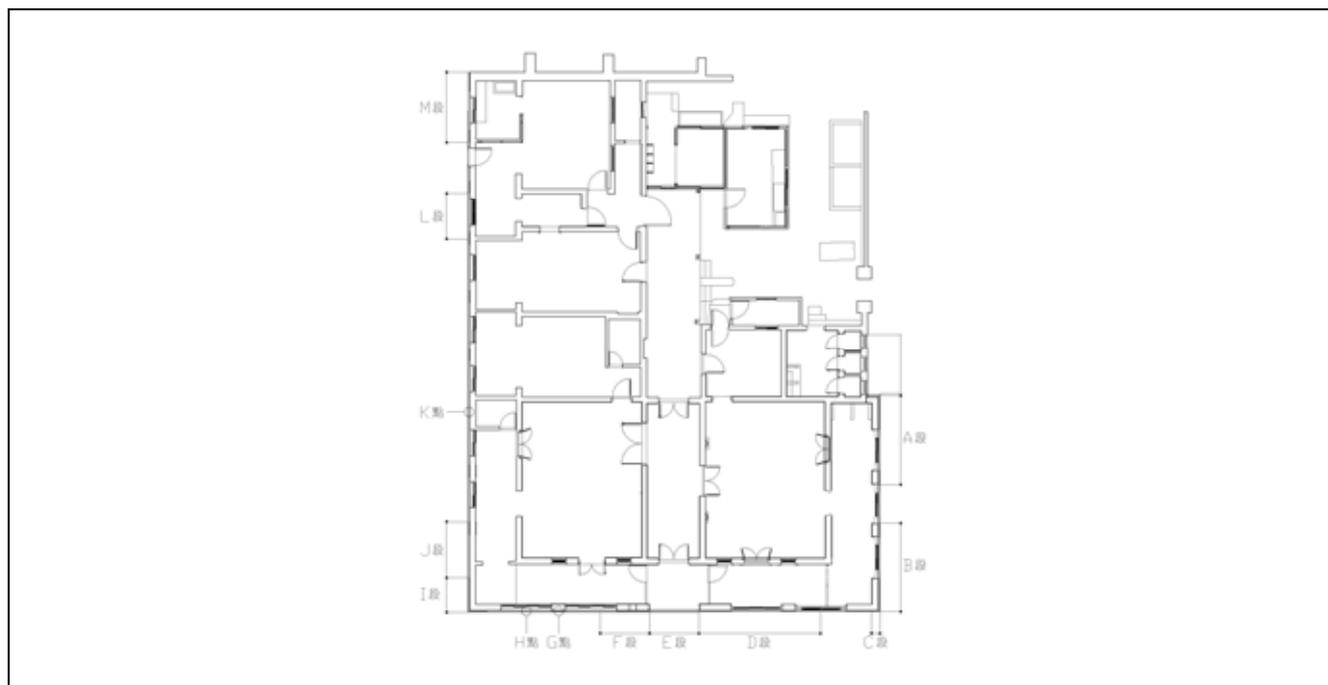
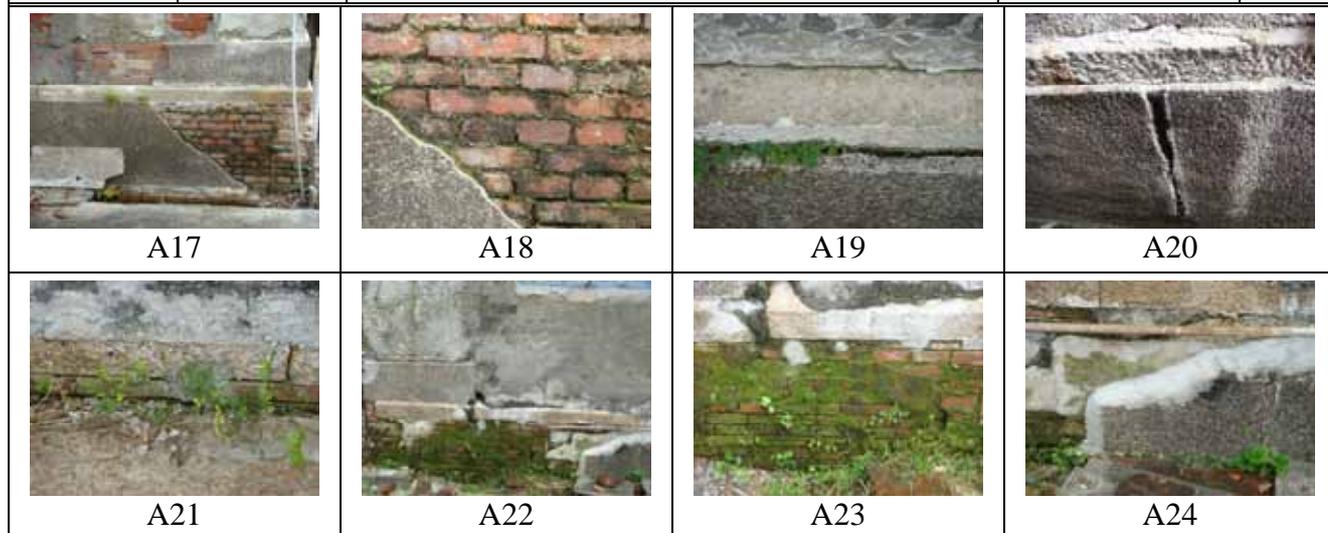
表 6-2C 基座現況損壞調查表

基座方位	區位編號	現況說明	修復建議	照片編號
西側基座	I 段	洗石子壞損剝落露出紅磚面，苔蘚、黴菌附生、植物生長。	依原貌修復	A17 A18
西側基座	J 段	內側植物生長致使洗石子剝離。	依原貌修復	A19
西側基座	K 點	洗石子縱向裂縫	依原貌修復	A20
西側基座	L 段	洗石子壞損剝落露出紅磚面、植物生長，灰泥龜裂、苔蘚、黴菌附生。	依原貌修復	A21
西側基座	M 段	洗石子壞損剝落露出紅磚面、植物生長，灰泥龜裂苔、蘚黴菌附生。	依原貌修復	A22 A24

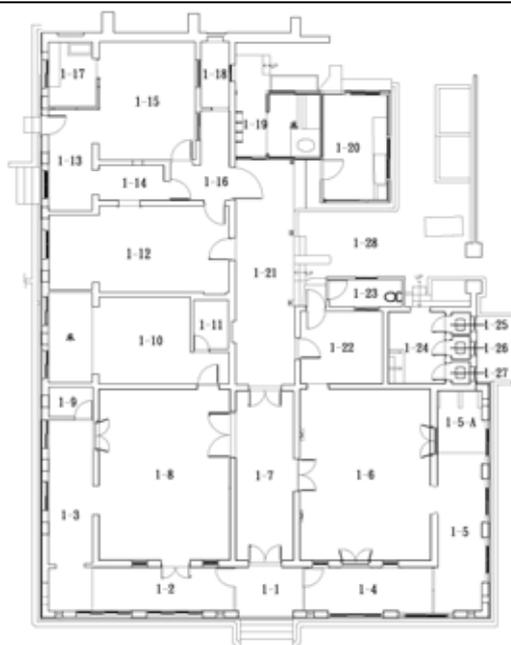
表 6-3B 一層地坪損壞調查表

空間編號	構造材料	現況說明	修復建議	照片編號
1-8	塑膠地磚	交接處脫膠、局部破損	恢復原格局及地坪	D8
1-9	馬賽克	良好	恢復原格局及地坪	D9
1-10	塑膠地磚	邊緣脫膠翹起	恢復原格局及地坪	D10
1-11	馬賽克	良好	恢復原格局及地坪	D11
1-12	塑膠地磚	局部破壞	恢復原格局及地坪	D12
1-13	塑膠地磚	局部破壞	恢復原格局及地坪	D13
1-14	塑膠地磚	良好	恢復原格局及地坪	D14
1-15	塑膠地磚	良好	恢復原格局及地坪	D15

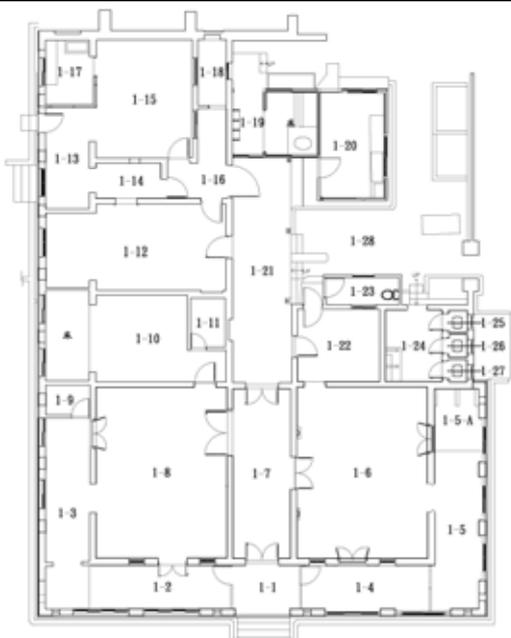
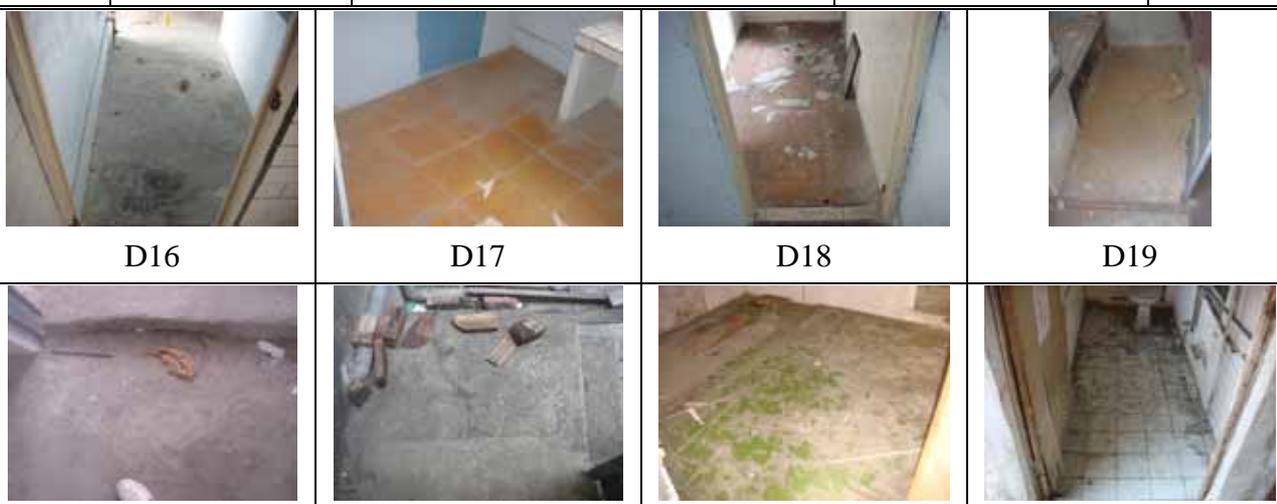
表 6-3C 一層地坪損壞調查表

空間編號	構造材料	現況說明	修復建議	照片編號
1-16	水泥粉刷	局部膨拱、輕微破裂	恢復原格局及地坪	D16
1-17	瓷磚(30*30cm)	良好	恢復原格局及地坪	D17
1-18	瓷磚(30*30cm)	良好	恢復原格局及地坪	D18
1-19	水泥粉刷	輕微龜裂	恢復原格局及地坪	D19
1-20	水泥粉刷	良好	恢復原格局及地坪	D20
1-21	水泥粉刷	輕微破裂	依再利用重新設計	D21
1-22	瓷磚(30*20cm)	良好	恢復原格局及地坪	D22
1-23	瓷磚(20*20cm)	良好	恢復原格局及地坪	D23

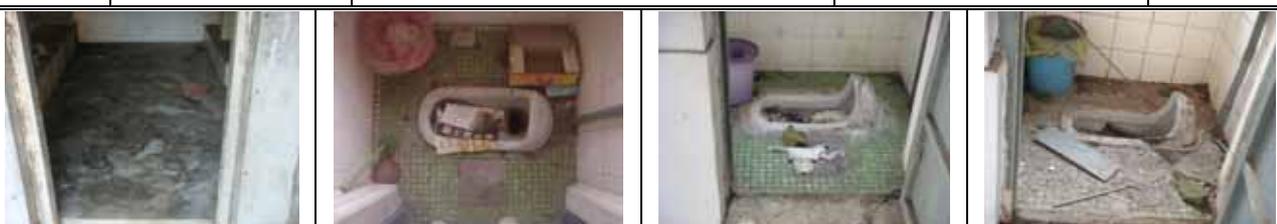
表 6-3D 一層地坪損壞調查表

空間編號	構造材料	現況說明	修復建議	照片編號
1-24	水泥粉刷	良好	恢復原格局及地坪	D24
1-25	馬賽克	良好	恢復原格局及地坪	D25
1-26	馬賽克	良好	恢復原格局及地坪	D26
1-27	馬賽克	良好	恢復原格局及地坪	D27
1-28	水泥粉刷	輕微龜裂	依再利用重新設計	D28

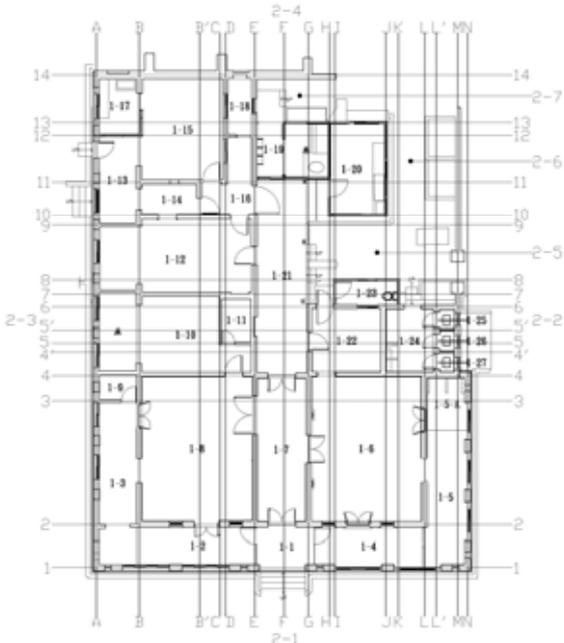
表 6-4A 外牆現況損壞調查表

空間編號	牆體編號	牆體方位	牆面材料	現況說明	修復建議	照片編號								
2-1	A~N-1	南面牆	粗砂漿 粉刷 外水泥 漆	牆面黑色汙漬、水漬污損、多處龜裂，落水槽、管佚失，水管夾生鏽，右側柱礎粉刷層剝落露出底層紅磚，拱下空間用紅磚、花磚及窗戶填封，牆面釘電表盒及雨庇。	增建及雜物清除，龜裂處修補，表面粉刷依原貌復原。	C1 C4								
2-2	1~6-N	東面牆	粗砂漿 粉刷 外水泥 漆	牆面不均勻修補、黑色汙漬、水漬、多處龜裂、表漆剝落，僅存一截落水管，封檐板局部佚失，柱頭局部壞損，拱下空間用雨淋板、紅磚及窗戶填封。	增建及雜物清除，龜裂處修補，表面粉刷依原貌復原。	C5 C8								
<table border="1" style="width: 100%; text-align: center;"> <tr> <td>

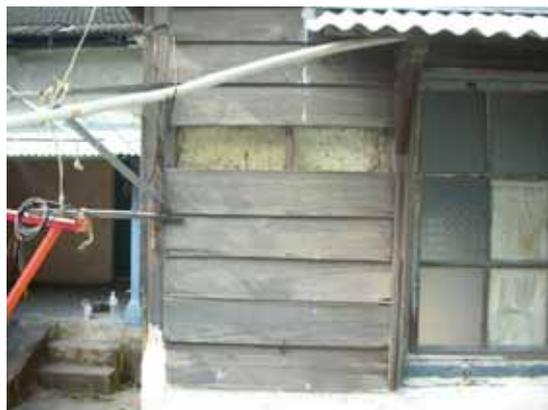
照片 6-12 雨淋板脫落、壁體受潮

編竹夾泥牆損壞狀況有三；一為表面覆蓋之雨淋板木料翹屈變形及脫落，二為高低屋頂接續處表面竹材歪斜脫落，三為牆體受潮。編竹夾泥牆外側雨淋板材質以柳桉及杉木為主，由於板料為弦切面材，在長期風吹雨淋日曬下，板料不僅產生收縮，並出現翹屈變形現象，此狀況發生在所有板材上。同時，板材亦因翹屈變形，致使部份板材出現脫落現象，造成內部編竹夾泥牆外露的損壞。高低屋頂接續處表面竹材歪斜脫落（照片 6-11），主要肇因於固定鐵件生鏽及缺乏管理維護所致。牆體受潮狀況則因表面雨淋板脫落，雨水滲入牆內填土所致。現況中，北側及東側白灰壁雨淋板脫落，壁體受潮狀況十分明顯（照片 6-12）。

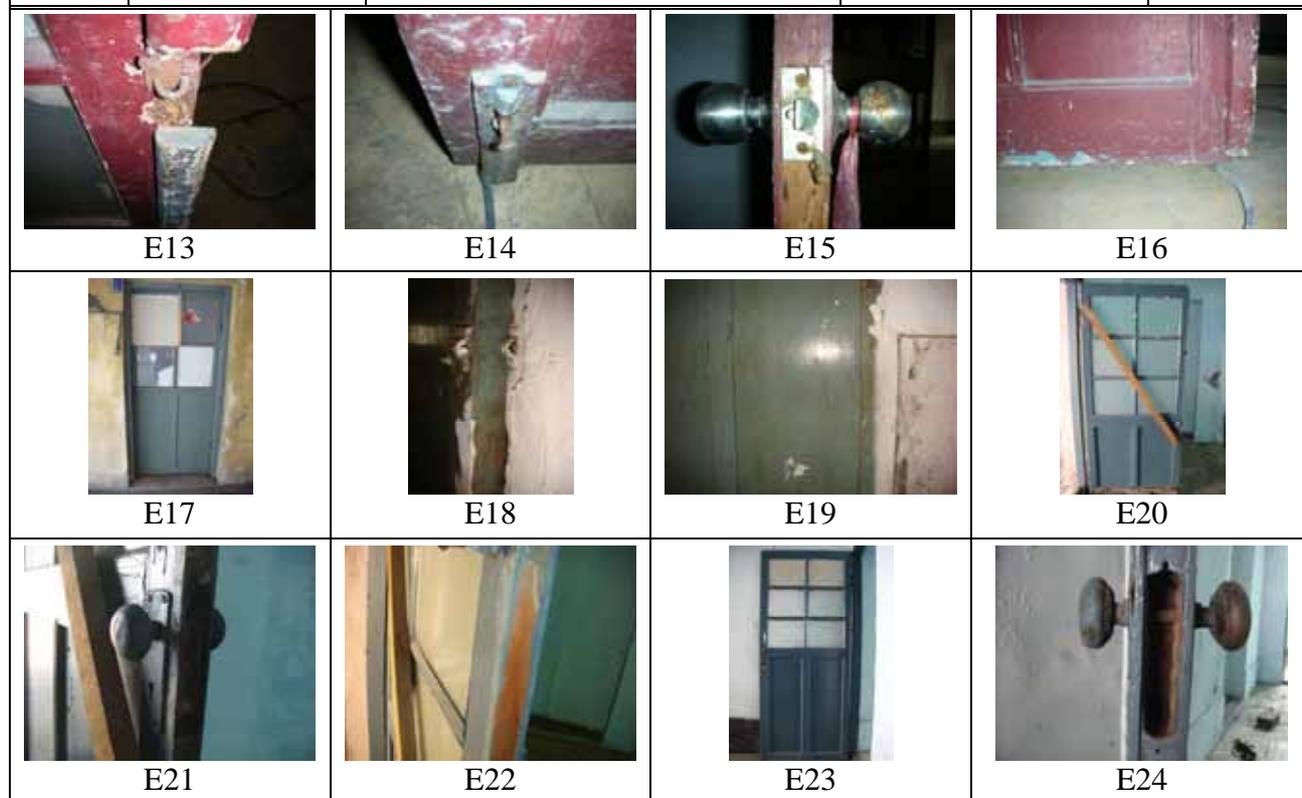
表 6-6B 門作現況損壞調查表

門窗編號	門窗尺寸(mm)	現況說明	修復建議	照片編號
D2	190.6*199	喇叭鎖更換為不鏽鋼，漆面龜裂、掉漆，木料輕微損壞、地插銷生鏽使用不易，門扇開關不易。	依原樣復原	E13 E16
D3	91.1*194.5	玻璃壞損用夾板擋住、油漆漬、紙漬，門扇漆色褪色、油污、灰塵，夾鏈生鏽，門扇無法緊閉，木料輕微損壞。	依原樣復原	E17 E19
D4-1	90.3*192.8	喇叭鎖壞損，門扇右上角削角，柚材斜釘門上，玻璃油漆漬污，門扇輕微掉漆，門板裙堵一道裂痕，門下方無法緊閉。	依原樣復原	E20 E22
D4-2	90.3*192.8	喇叭鎖壞損，清玻璃刷滿白漆，門扇無法緊閉，霧玻璃有油漆漬，門邊緣輕微掉漆。	依原樣復原	E23 E24

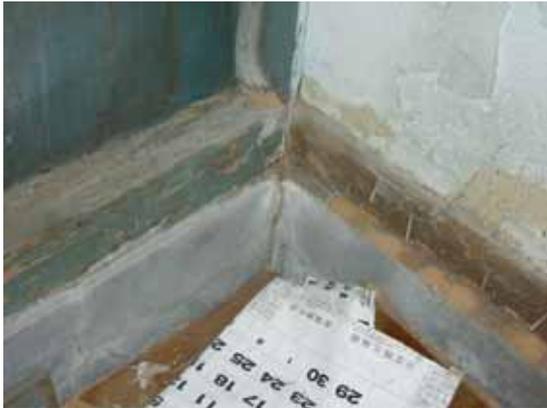
照片 6-18 窗框腐朽蛀蝕損壞

窗作的損壞嚴重，依其損壞狀況的不同可分為六種類型：一為窗框木料腐朽。部份外牆窗，由於屋頂漏水或雨水的浸蝕，木料產生腐朽及遭白蟻蛀蝕的損壞，和式小屋中的窗即出現窗框腐朽蛀蝕的狀況（照片 6-18）。二為木料表漆風化剝落，其乃肇因漆料老化，再加上長期摩擦所致。現況中，多數窗作表面均出現面漆風化剝落的損壞（照 6-19）。三為窗扇玻璃龜裂、破損及原貌佚失。窗扇玻璃因年代久遠，在自然與人為的破壞下，多數玻璃已出現因破損而易更換的情形，且新更換的玻璃與原貌並不相同，致使形貌產生改變（照片 6-20）。此外，因空置缺乏維護管理，故而

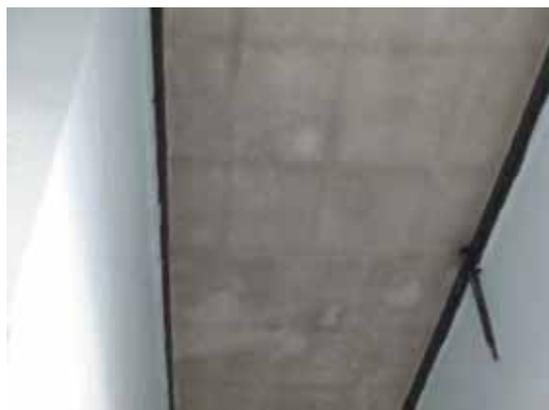
照片 6-23 水泥粉刷塗抹於灰泥表面

天花板包括木條抹泥天花、夾板天花、蔗板天花三種類型，且呈現木條抹泥天花在上，夾板天花在下的關係。木條抹泥天花為日治時期修建新作，目前大部分均有損壞，損壞類型計有灰泥受潮、木條受潮腐朽、灰泥龜裂剝落、木條脫落等。現況中，以西側迴廊及與牢房接續處的巡捕房損壞最為嚴重，前者木條表面灰泥大多均已剝落，局部木料腐朽（照片 6-22）。後者吊架腐朽，局部天花板下陷。二者之損壞均肇因於屋頂漏水。此外，巡捕房廊道之抹泥天花，出現以水泥粉刷塗抹在灰泥表面的狀況，應是因應灰泥受潮所進行的補救作法（照片 6-23）。夾板天花是戰後室內空間更改整修所作，其損壞狀況主要為水痕與夾板木片受潮鼓起。在迴廊入口及西側廊道、東側原一般辦公室、巡捕房、巡捕房走道等處之夾板天花均有受潮鼓起或表面夾板脫落垂下的現象（照片 6-24）。蔗板天花位於日治時期興建的和式小屋內，施作年代不詳。目前由於屋頂漏水嚴重，蔗板天花因此受潮，不僅表面滿佈水漬，同時亦出現局部掉落的狀況（照片 6-25）。

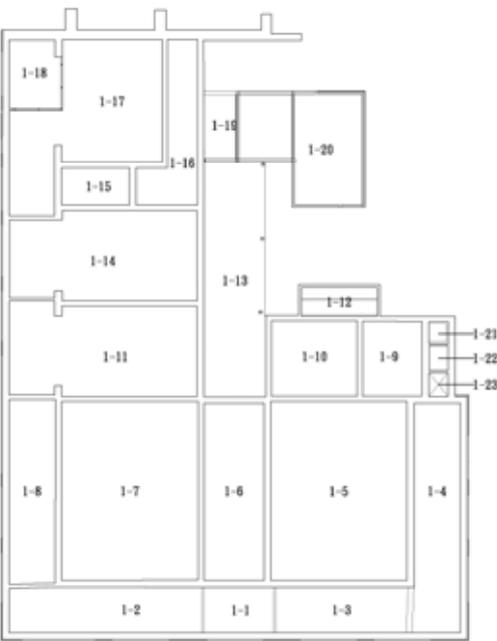
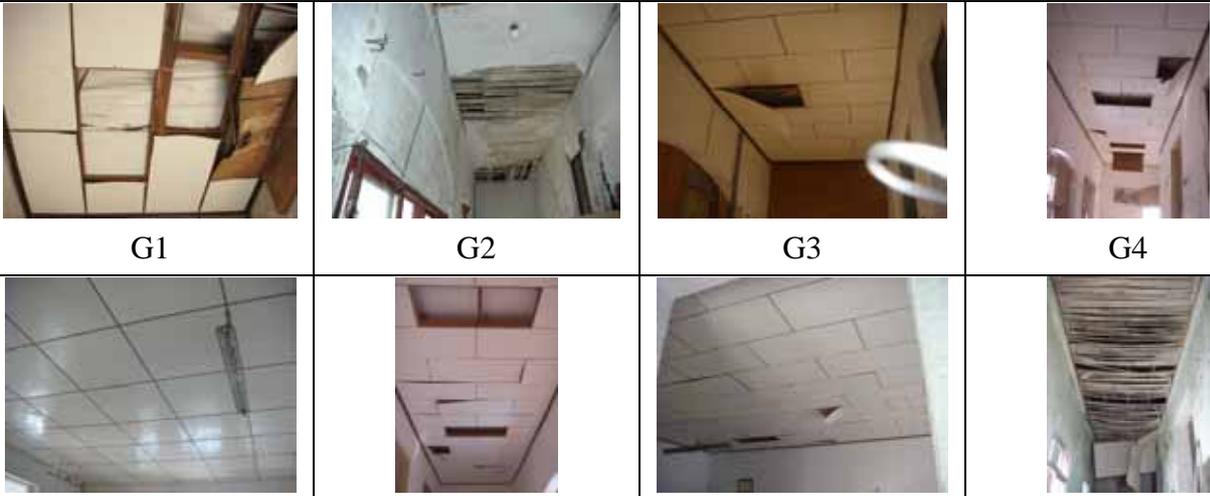
表 6-8A 天花板損壞調查表

空間編號	構造材料	現況說明	修復建議	照片編號
1-1	夾層天花	表面層剝落	恢復原天花形式	G1
1-2	抹泥天花	灰泥掉落	恢復原天花形式	G2
1-3	夾層天花	表面層剝落	恢復原天花形式	G3
1-4	夾層天花	表面層剝落	恢復原天花形式	G4
1-5	夾層天花	良好	恢復原天花形式	G5
1-6	夾層天花	表面層剝落	恢復原天花形式	G6
1-7	夾層天花	表面層剝落	恢復原天花形式	G7
1-8	夾層天花	表面層剝落	恢復原天花形式	G8

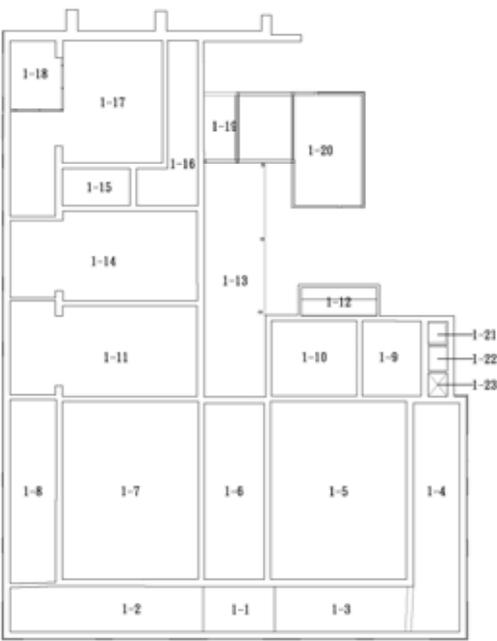
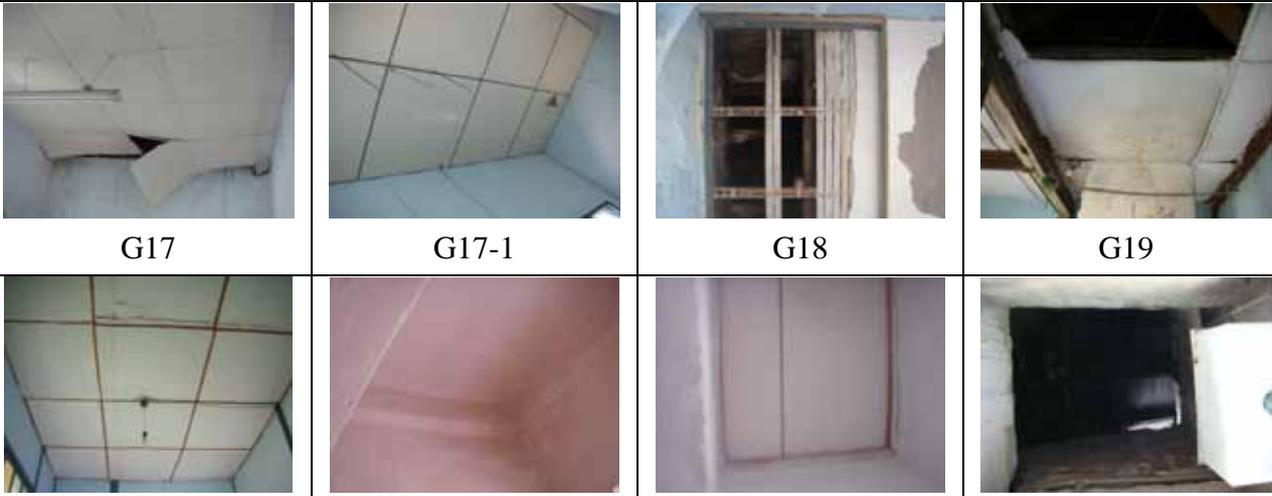
表 6-8C 天花板損壞調查表

空間編號	構造材料	現況說明	修復建議	照片編號
1-17	夾板天花	表面層剝落，夾板脫開	恢復原天花形式	G17
			恢復原天花形式	G17-1
1-18	夾板天花	表面層剝落，夾板掉落	恢復原天花形式	G18
1-19	蔗板天花板	表面層水漬、掉落	恢復原天花形式	G19
1-20	夾板天花	表面層剝落	恢復原天花形式	G20
1-21	抹泥天花	良好	恢復原天花形式	G21
1-22	夾板天花	良好	恢復原天花形式	G22
1-23	無	天花板佚失	恢復原天花形式	G23

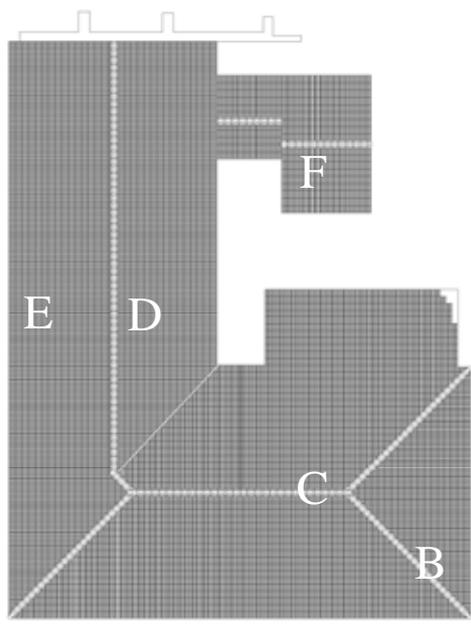
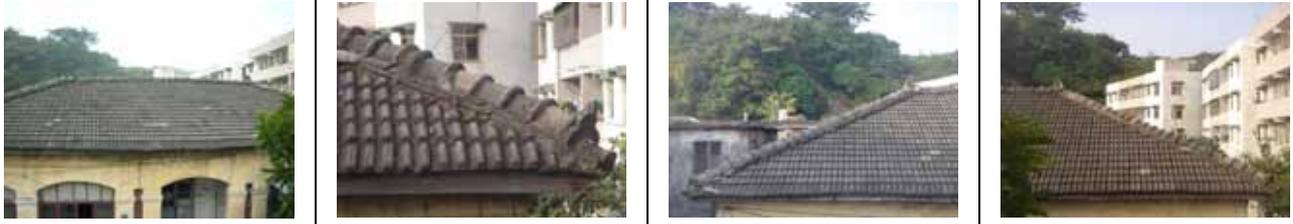
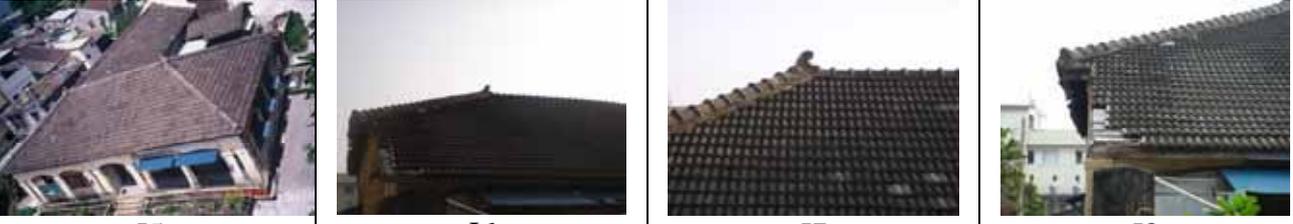
表 6-11A 屋頂現況損壞調查表

屋頂編號	現況說明	修復建議	照片編號
A	第一排瓦向下滑、二至五排瓦輕微滑動，部分瓦片破裂，平瓦移位，脊瓦多處龜裂及不均勻填補，瓦片老化、黑漬塵土污染。	依原形貌復原	J1 J4
B	第一排瓦向下滑，部分瓦片破裂，平瓦移位，脊瓦多處龜裂及不均勻填補，瓦片老化、黑漬塵土污染。	依原形貌復原	J5
C	第一排瓦向下滑，部分瓦片破裂、佚失，平瓦移位，脊瓦多處龜裂及不均勻填補，瓦片老化、黑漬塵土污染。	依原形貌復原	J6 J8

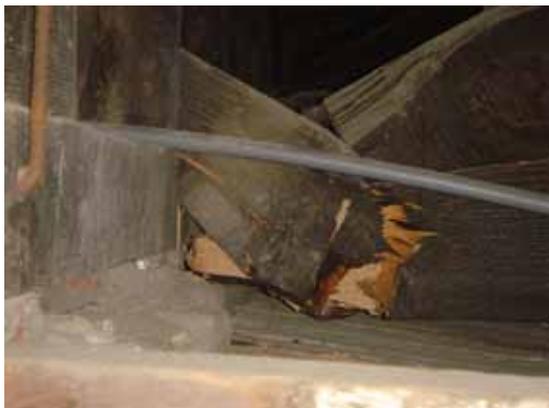
照片 6-30 辦公區與巡捕區接續處陸樑因內部遭蟲蟻蛀空折斷

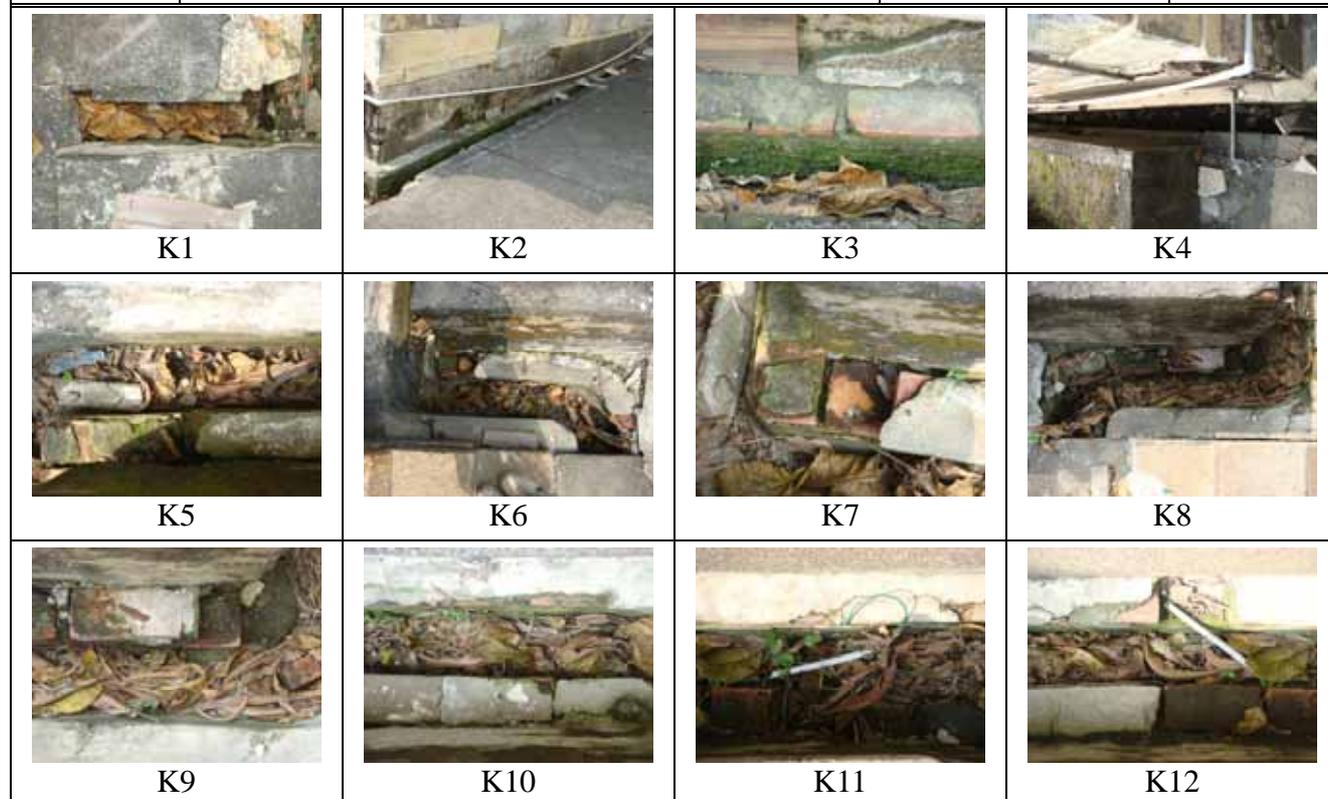
表 6-12A 水溝現況損壞調查表

水溝區段	現況說明	修復建議	照片編號
A 段	溝底淤土阻塞。	依原貌修復	K1
B 段	溝面水泥脫落，水溝側面青苔生長，磚輕微破損，溝底淤土阻塞。	依原貌修復	K2 K3
C 段	溝面水泥輕微龜裂、剝落，水溝側面青苔生長，溝底淤土阻塞。	依原貌修復	K4 K5
D 段	溝面水泥龜裂、剝落部分露出紅磚，溝底淤土阻塞。	依原貌修復	K6 K7
E 段	溝面水泥龜裂、剝落部分露出紅磚，部分紅磚佚失，溝底淤土阻塞。	依原貌修復	K8 K9
F 段	溝面水泥龜裂、剝落部分露出紅磚，部分水溝紅磚佚失、位移，水溝側面青苔生長，溝底淤土阻塞。	依原貌修復	K10 K11

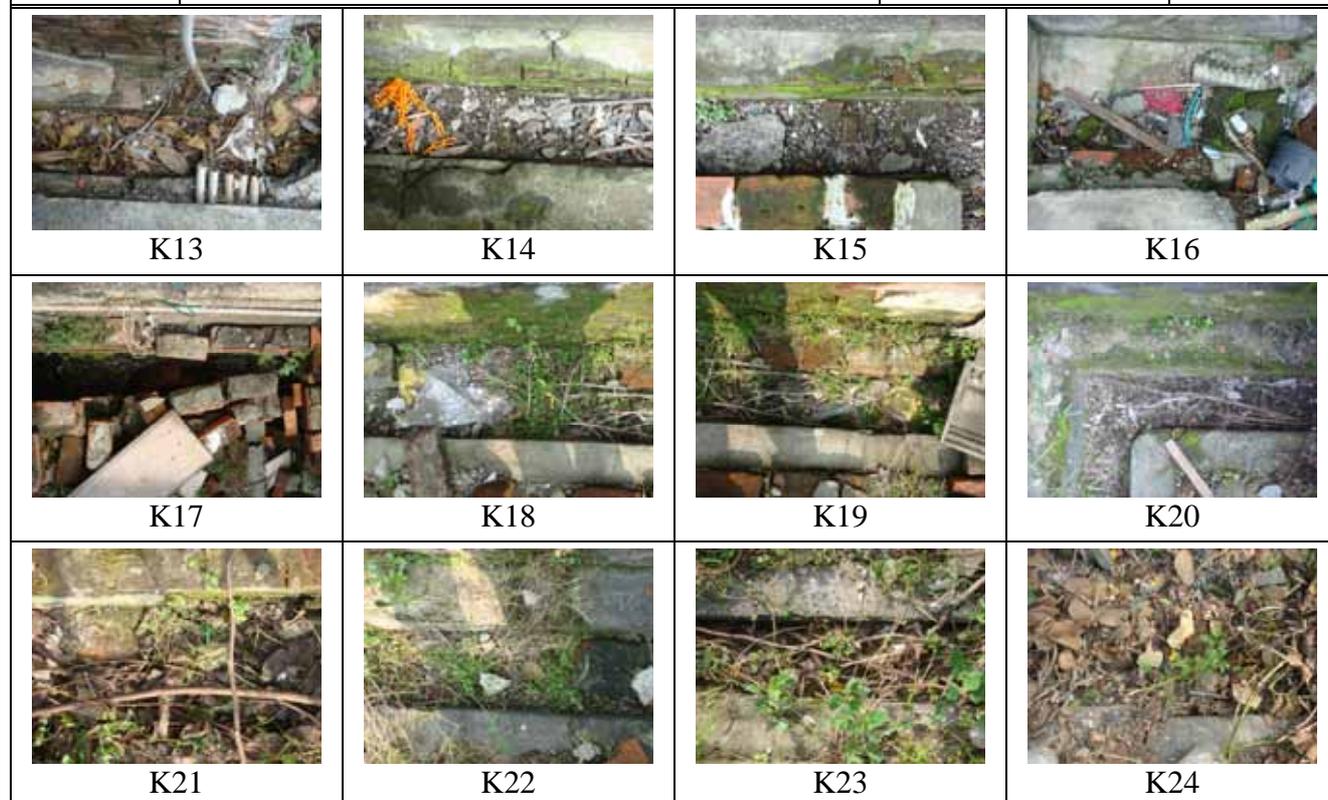
表 6-12B 水溝現況損壞調查表

水溝區段	現況說明	修復建議	照片編號
G 段	溝面水泥龜裂、剝落部分露出紅磚，部分水溝紅磚佚失、位移，水溝側面青苔、植物生長，溝底淤土阻塞。	依原貌修復	K13 、 K15
H 段	溝面水泥龜裂，溝底淤土阻塞。	依原貌修復	K16
I 段	溝面水泥龜裂、剝落部分露出紅磚，部分水溝紅磚佚失、位移，水溝側面青苔、植物生長，溝底淤土阻塞。	依原貌修復	K17 、 K19
J 段	溝面水泥龜裂剝落，水溝側面青苔、植物生長，溝底淤土阻塞。	依原貌修復	K20
K 段	溝面水泥龜裂剝落，磚佚失，水溝側面青苔、植物生長，溝底淤土阻塞。	依原貌修復	K21 、 K23
L 段	樹葉、泥土、雜物阻塞。	依原貌修復	K24

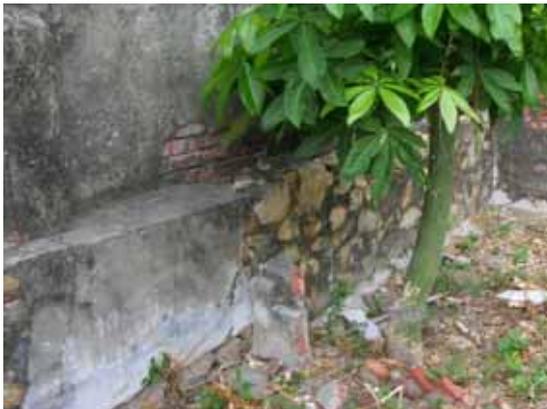
水產試驗場（英國領事館）初建時，為界定領域範圍，曾暫以竹籬笆作圍牆，其後，為求堅固且耐久，遂改建石砌圍牆。其以貿易船帶來的壓艙石為材砌築，以白灰為黏著材，高度約 75 公分左右，頂端收圓弧以利排水。在基地西側與原怡記洋行土地界址處，以及東側與原清海關界址處，各有一道。前者於在日治以後在其上增建磚牆，使得圍牆高度加高到約 180 公分。現況中，基地西側英國領事館時期興建圍牆大體保存良好，僅因其後的增建及戰後鄰房的違建，而出現些許損壞（照片 6-33）。基地東側的圍牆則因戰後改成鋼筋混凝土圍牆，使得其原貌均不存，僅在靠登山古道處，留下些許殘跡（照片 6-34）。

照片 6-33 基地西側英國領事館時期  
硃咕石造圍牆

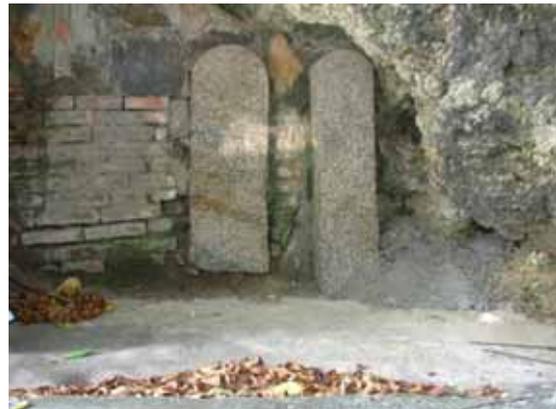
照片 6-34 基地東側靠登山古道處  
圍牆殘跡

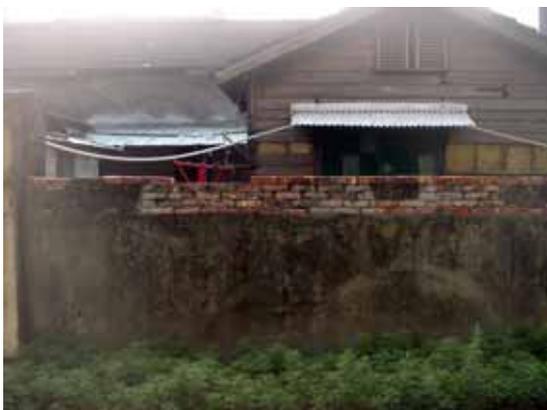
照片 6-35 巡捕區磚造圍牆

英國領事館時期磚造圍牆主要作為巡捕區內院的院牆，其採英式組砌，以 $24*10*4.5$ 公分磚材為主要建材（照片 6-35）。日治以後，此院牆與新建磚牆相接，並配合新建圍牆而略有增高，成為新的基地界址。自此，本建築與山上英國領事館官邸原有之緊密空間關係因而截斷。戰後因牢房倒塌拆除，原地被改作停車場，為供車輛進出，圍牆局部遂遭敲除，而成今貌（照片 6-36）。

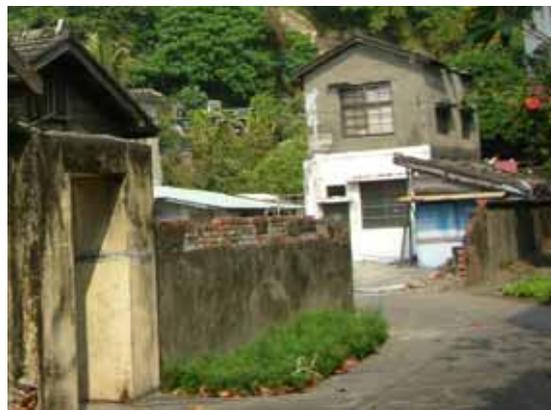
照片 6-36 巡捕區磚造圍牆局部遭敲除

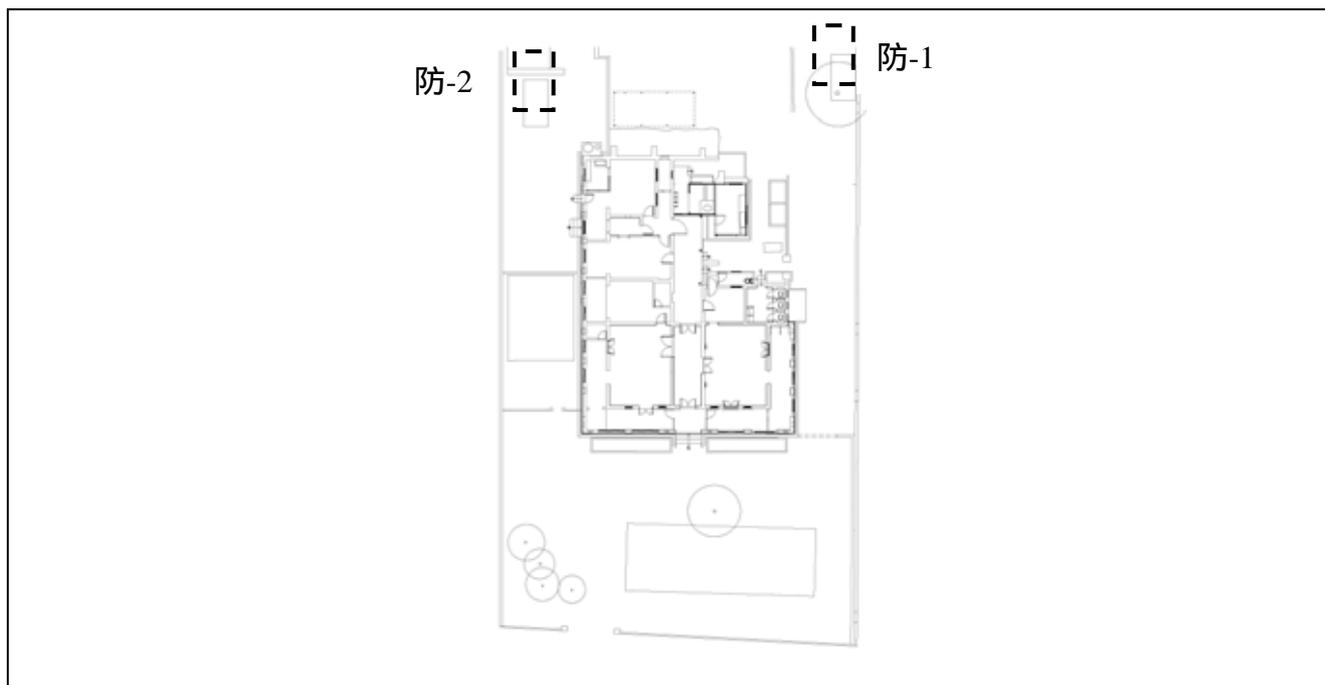
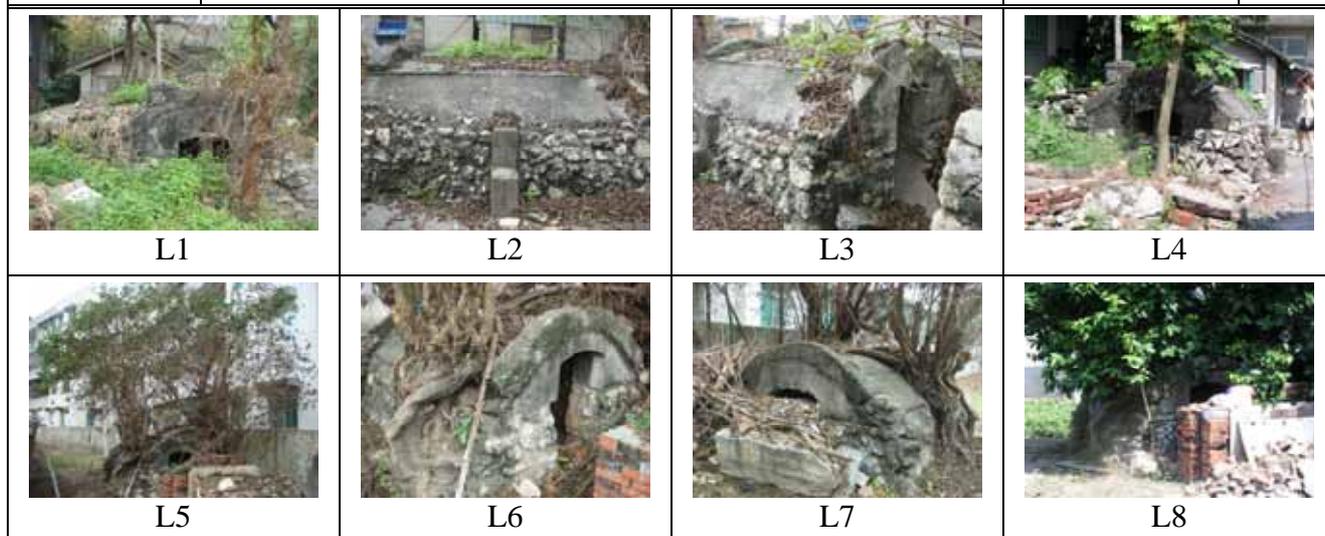
表 6-14 防空洞現況損壞調查表

防空洞編號	現況說明	修復建議	照片編號
防-1	植物盤根破壞，苔蘚附生，混凝土剝落龜裂，鐵窗佚失。		L1 L4
防-2	苔蘚附生，混凝土剝落龜裂，鐵窗佚失。		L5 L8
