高雄市市定古蹟

高雄州水產試驗場（英國領事館）及前清打狗英國
領事館登山古道調查研究暨修復計畫

研究單位：林世超建築師事務所

中華民國九十七年一月

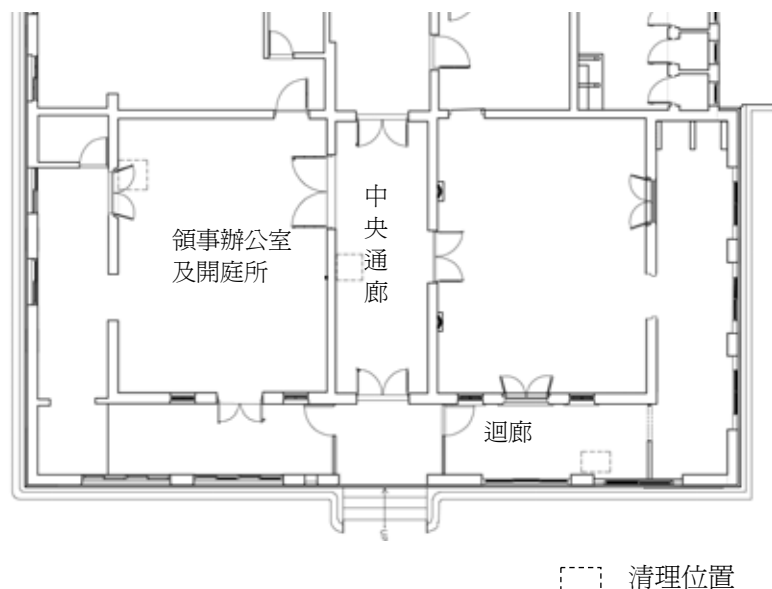
圖 3-2 地坪清理位置

貌及變遷歷程，本研究選擇以能呈現最多資訊之主要空間為清理對象，包括中央通廊、迴廊、領事辦公室及開庭所等處（圖 3-2）。清理位置選擇在地坪與牆面接續處的角落處。茲將清理過程所獲致之結果及研判說明於下。

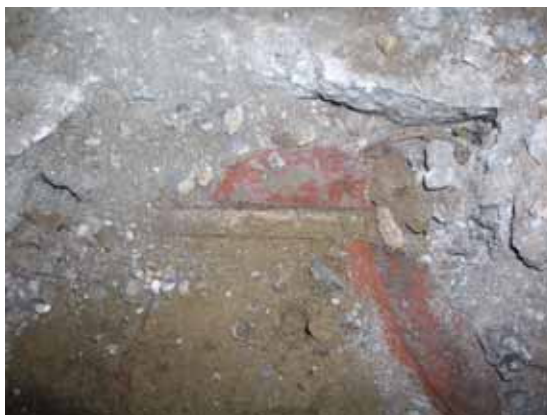
地坪，經清除表面覆蓋之水泥砂漿層後，呈現出尺磚鋪面（照片 3-11）。尺磚大小為 29*29*2 公分，呈格子狀組砌（照片 3-12），尺磚下方為灰與土拌合之底層（照片 3-13），其下則為碎瓦層及沙層（圖 3-8）。依其使用材料及作法判定，此地坪鋪面極可能為英國領事館辦公室初建時期之原貌。

照片 3-12 原牢房之尺磚地坪及鋪面紋理 照片 3-13 尺磚地坪下方之灰土層

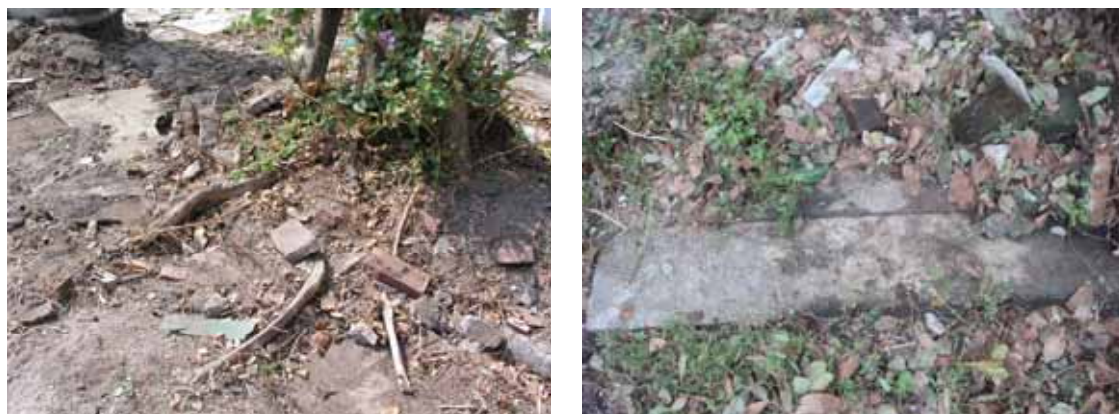
照片 3-15 原牢房階梯及放風庭院地坪的清理

條石條為階梯，惟現場的正入口及側入口階梯均僅見三條，其或是現場的局部調整，或是後來曾有地坪填高的動作，需要在未來牢房作全面清理挖掘後，方可獲得答案（照片 3-15）。

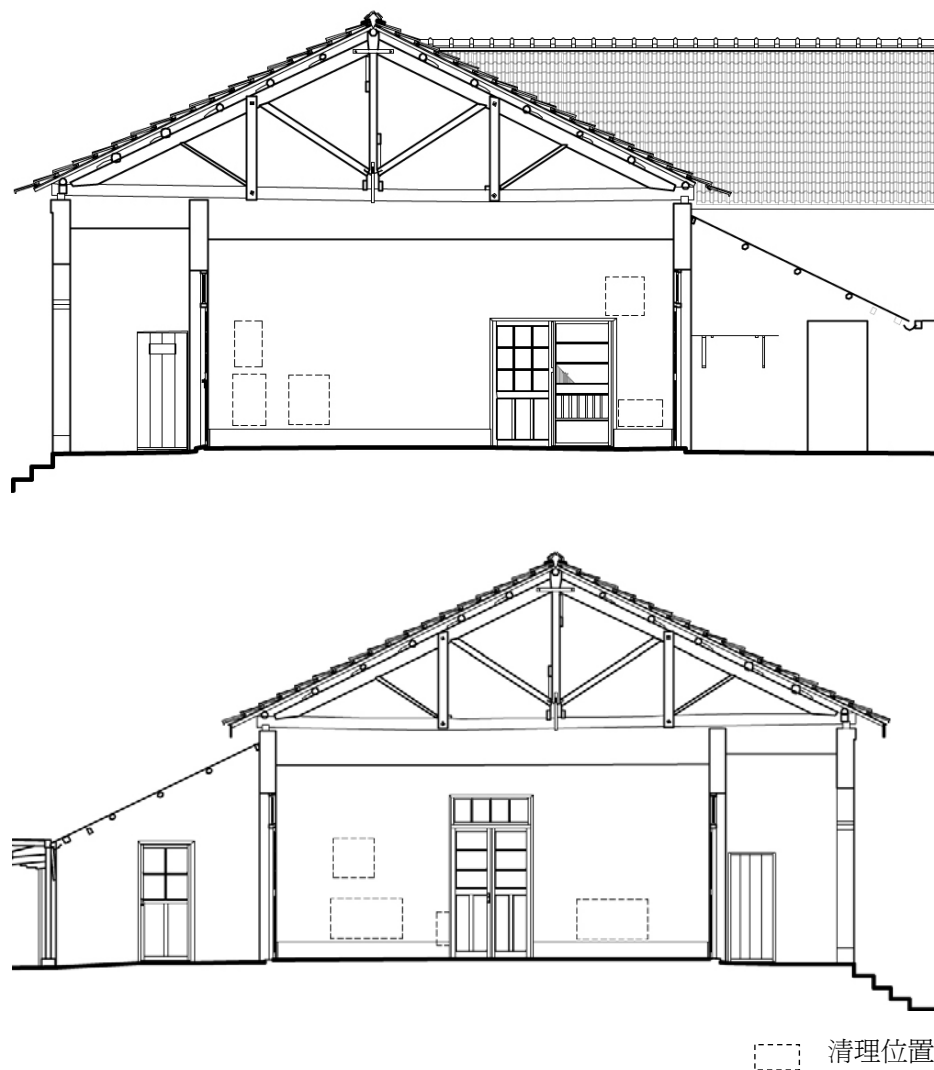
圖 3-9 中央通廊東西壁面清理位置

中央通廊兩側壁面現況開口呈現不對稱之設計，而且東側壁面上還嵌有兩根仿塔次坎柱式之圓形附壁柱，為釐清其原始形貌及變遷，故針對面對中央通廊之壁面進行壁面逐層清理至磚面的工作。中央通廊東側牆清理位置包括與西側牆開口對應之牆面、圓柱兩側、以及大門旁牆面。西側牆清理位置則為門周圍與東側牆圓柱對應之位置，以及大門附近牆面。依此揭露之歷史資訊及研判如下。

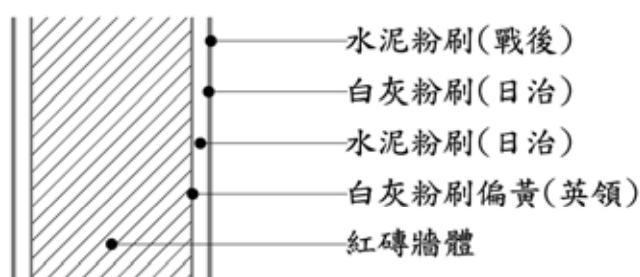
圖 3-10 牆體粉刷構成

東側及西側牆面粉刷共計有四層，第一層為水泥粉刷，第二層為白灰粉刷，第三層為水泥粉刷，第四層為白灰粉刷（照片 3-18）（圖 3-10）。其中，第四層白灰粉刷並不完整，狀似原有粉刷層被敲除殘留下的結果。第一層為水泥粉刷層厚度約 0.2 公分，表面不平整，應是戰後整修的作品，第二層及第三層之白灰粉刷及水泥粉刷層則施作手法細膩，應為日治時期常見之以水泥粉刷打底，上抹白灰粉刷之作法^{註 1}。水泥粉刷層下層之白灰粉刷殘跡色澤偏黃，與外牆基座內緣的白灰粉刷近似（照片 3-19），根據其所在的位置與當時流行的工法推斷，此白灰層應為英國領事館時期的殘跡，其後因日治時期的重新翻修，而遭局部敲除。

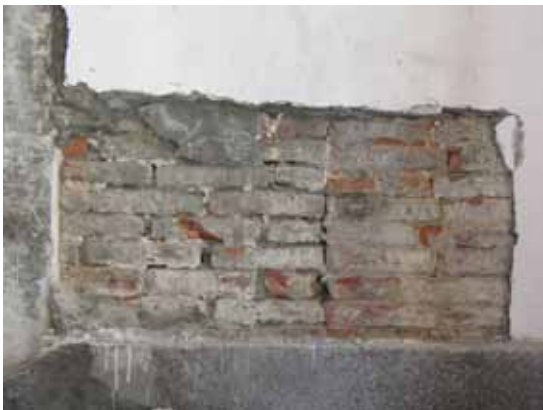
照片 3-20 西側壁面門孔痕跡

形式為雙開門，門楣上方加開氣窗，門高 264.9 公分，寬 135.4 公分。西側牆開口靠近北側處，形式為雙開門，門上並無氣窗之設置，門高 195.8 公分，寬 190.6 公分。壁面清理結果，在東、西牆面之左右兩側各出現一單開門所留下的門孔被填塞的痕跡（照片 3-20）。單開門的門孔內所填磚料之尺寸及灰縫材料明顯與周圍原牆面之磚料與灰縫不同，又此二門上方均有鋼筋混凝土門楣之設置（照片 3-21）。依此研判，現況二門均非初建時之原貌，原貌位置應位於遭填塞之門孔位置，亦即，英國領事館初建時期，中央通廊東西牆面各開有兩扇門，位置兩兩相對。此判定結果與西元 1885 年英國領事館遭竊時，領事施本善所寫報告中繪製之英國領事館辦公室平面的記錄相符（圖 3-11）。另由鋼筋混凝土過樑形式及材料判定，現況開口部應是在日治以後整修後的結果。其確實時間仍待進一步出土資料的驗證。

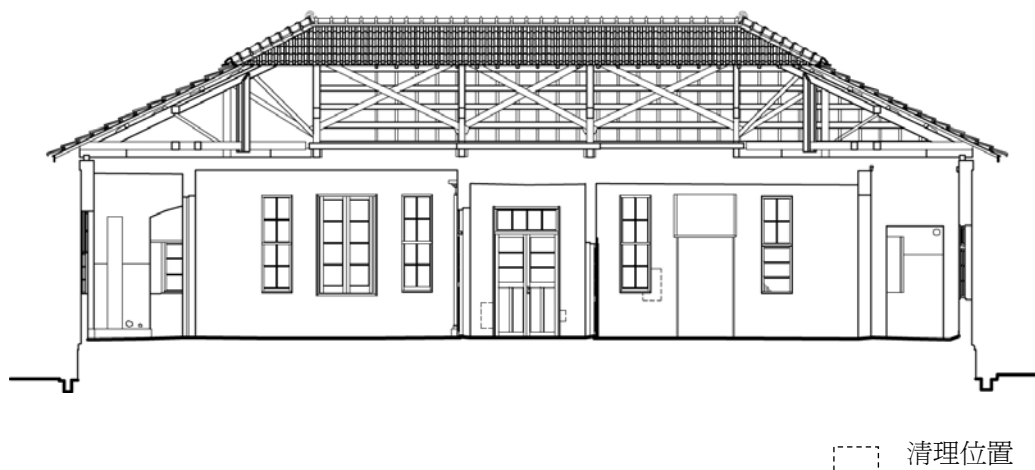
圖 3-12 西側領事辦公室及開庭所南向立面上下拉窗邊緣清理位置

原領事辦公室及開庭所南向立面上下拉窗之材質與形式均與一般辦公室中央左右拉窗不同，為確定其究竟是否為初建時的原始形貌，亦或後來整修時所添加，研究團隊遂針對推窗邊緣壁面進行清理工作。結果發現拉窗邊緣有新磚的填塞，舊磚與新磚接續處有被截斷的痕跡（照片 3-24），因此獲致上下拉窗應非初建時的原貌的結論。佐證於西元 1879 年與西元 1885 年英國領事館的平面圖，此處未見有開窗的標示，因此獲得驗證。惟此上下拉窗之設置年代究竟為何時，若從窗的形式及窗緣

新填磚與打底的水泥粉刷層間有完整的接合處理研判，原領事辦公室及開庭所南向立面上之上下拉窗應是日治時期日人接收英國領事館後大肆整修下的產物。

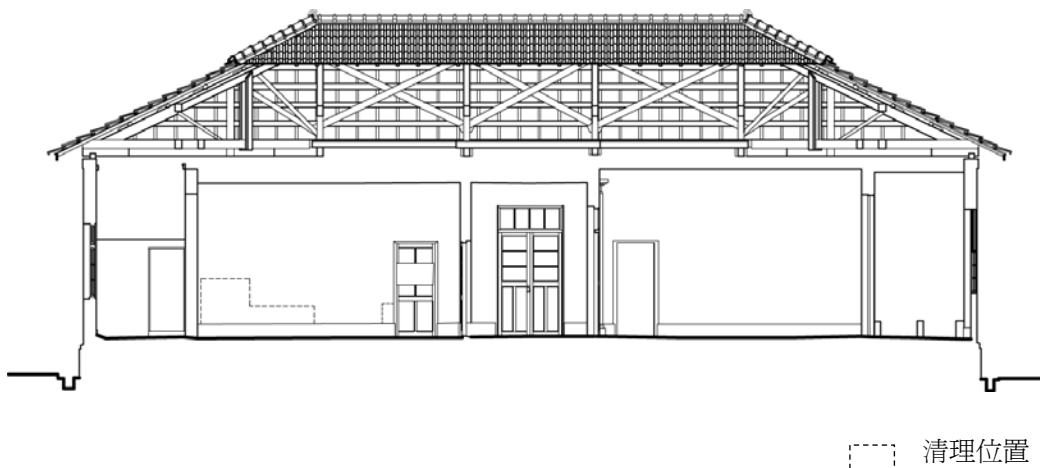
圖 3-13 西側領事辦公室及開庭所之北向牆面清理位置

面進行清理（照片 3-25）。結果發現，現況門的周圍磚面均有截斷之痕跡，且底層水泥粉刷與灰泥均有明顯破壞痕跡，說明此門並非原貌，且開挖時間有可能在戰後作為宿舍使用時。

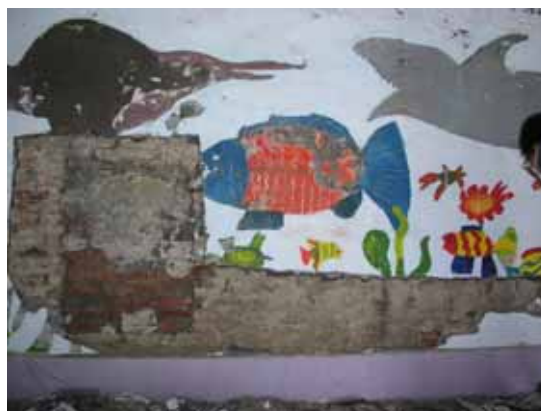
照片 3-26 牆面有一近似保險箱大小之開孔痕跡

此外，在靠迴廊處的壁面出現一方形孔洞的痕跡，由孔洞四周原牆面磚不平整的狀況，以及填塞孔洞的磚料及灰縫不同於原牆面之情形研判，此孔洞並非英國領事館興建時就留設，應是後來因應其需求而挖設，而後又再回填（照片 3-26）。至於為何出現此孔洞，並無文獻記載，然由孔洞大小及位置近似埋設保險櫃之用，加上史料記載在西元 1885 年英國領事館保險箱曾遭竊佚失事件聯想，或許此孔洞為英國領事館保險箱遭竊後，為確保保險箱不再被偷，故而將保險箱埋入牆體。其後，因使用機能不再，因此又被填塞起來。

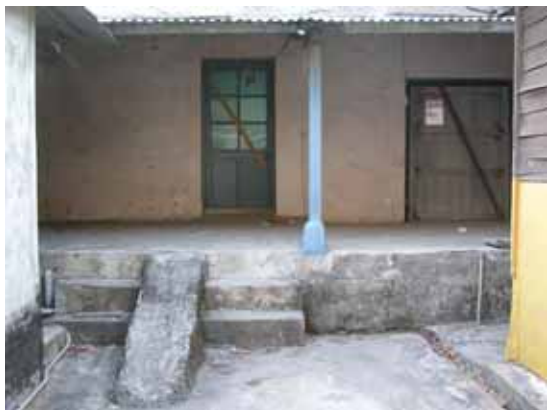
照片 4-9 廊道地坪填高

內院目前院牆尚存，惟廊道地坪填高（照片 4-9），與開庭所及辦公室等高，地坪材料現況為水泥砂漿粉光（照片 4-10），據文獻所載，其原貌為以石灰、土及水泥混合之稱為「chunam」的材料，其後在日治時期或戰後整修被改為現貌。原僕役房、廚

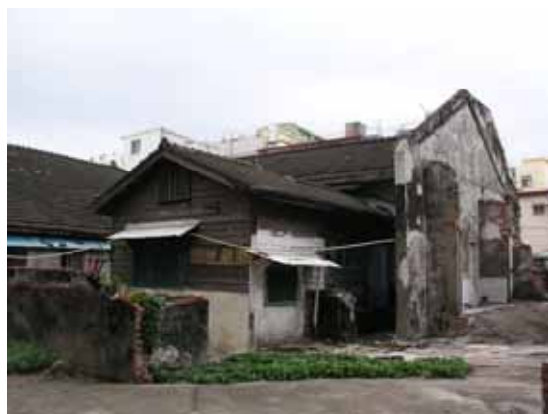
照片 4-11 原僕役房右側增建和式小屋

房右側增建和式小屋一處（照片 4-11），原僕役房、廚房亦在原有的基座上改建為和式小屋（照片 4-12）。院內東北角院牆邊原有的廁所已不存，目前增設焚化爐及儲水設備各一處（照片 4-13）。

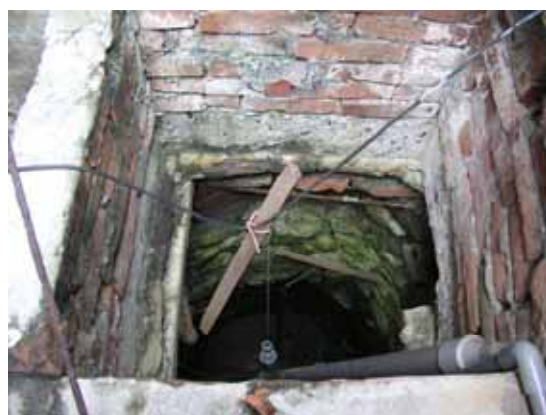
照片 4-14 後院水井

後院原有僕役房一處，水井一口。目前建有住宅三處，僕役房已不存，水井尚存，惟被包被於宅第間（照片 4-14）。哨船頭之各區域皆設有水井一口，供應其日常生活所需，亦成領域區劃的判定憑據（照片 4-15）。

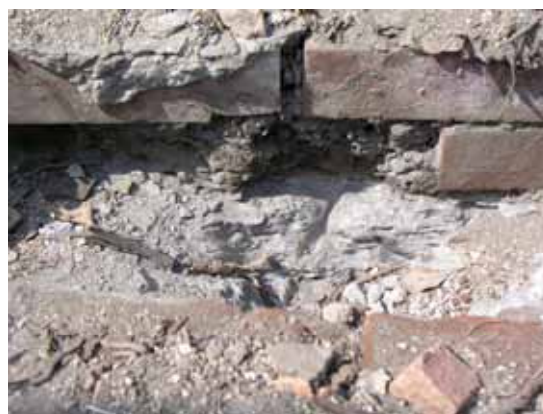
照片 4-23 基礎砗咕石放腳

之以半圓拱頂架空的做法。台基分成二個層次，迴廊高於前院三階^{註9}，室內則以門檻為界。至於基礎的部分，目前進行局部開挖，基礎係以砗咕石放腳（照片 4-23），其間夯土填實（圖 4-17）。

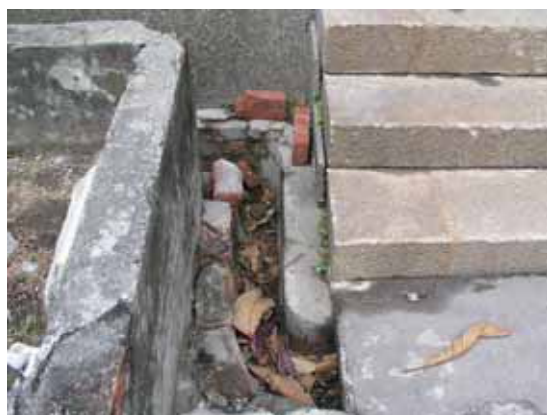
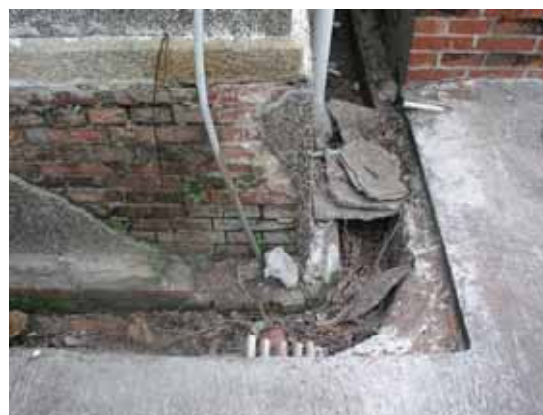
照片 4-24 地坎及排水明溝

建築物的基礎外側一般與土壤直接接觸，為避免檐口落下的雨水直接沖刷到基礎外側的土地，通常會在牆基與地面接續處外加一圈材質堅硬的「地坎」（日文稱之為「犬走り」(scarcement)），地坎外再加設排水溝，為利於排水，其並設有洩水坡度以將積水排至水溝內。水產試驗場的地坎寬 12.3 公分，以紅磚平砌而成，表面以水泥粉刷飾面。建築本體四周環繞以排水明溝，以承接屋頂落水管的排水，深度 17.2 公分（照片 4-24）。

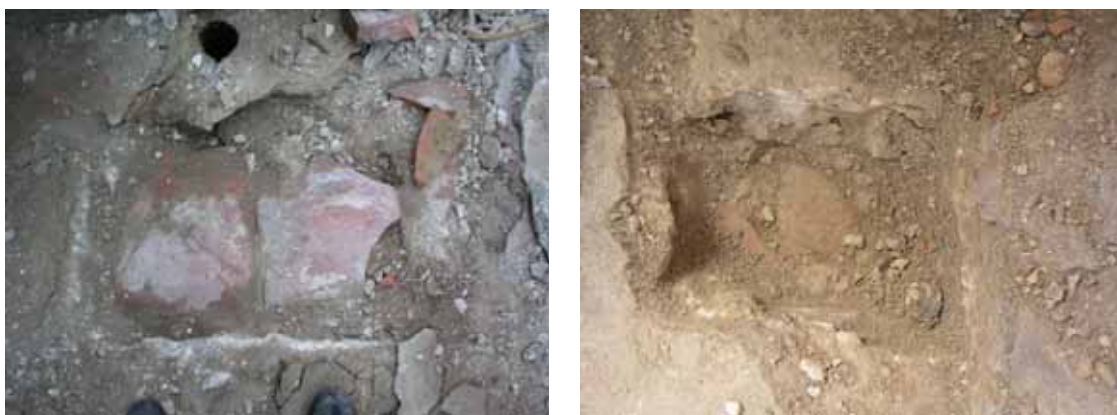
照片 4-25 日治時期更易之鋪面構成

清領英國領事館時期之地坪為尺磚丁字紋鋪面，尺磚尺寸 29*29*2 公分，灰縫約 1 公分。日治時期更易地坪，其先於尺磚鋪面上置以混凝土，再以水泥砂漿粉光（照片 4-25）。混凝土厚度約 6 公分，級配為砗咕石碎石，密度甚高。戰後鋪面再次更易，部分仍維持水泥砂漿鋪面，部分易以瓷磚及塑膠地坪。瓷磚鋪面位於原領事辦公室及開庭所右側迴廊、原一般辦公室左側及前方迴廊、後側原文書房及僕役房、以及原巡捕房右側迴廊後段及左側走廊後段。瓷磚類型有三，一為 30*30 公分橘黃色瓷磚（照片 4-26），二為 40*40 公分灰白色瓷磚（照片 4-27），三為咖啡色與白色小口瓷磚（照片 4-28）。塑膠地坪用於原領事辦公室及開庭所內與前方迴廊、原一般辦公室、原巡捕起居室及臥室、原巡捕房、原巡捕房與巡捕起居室之間的走廊，部分空間塑膠地坪共三層（照片 4-29），係經逐年累加更易而成。床位於原巡捕

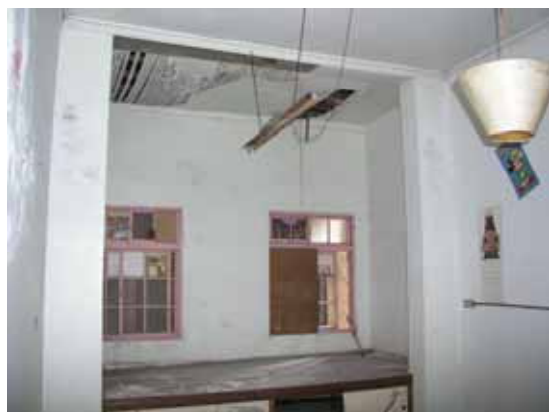
照片 4-31 原巡捕臥室迴廊架高木地板

房左側原僕役房，其鋪面原應以尺磚鋪設而成，後在原基址上更易為和式小屋，靠東側三分之二的空間採架高的床構造，底部由上而下依序為疊（榻榻米）、床板（地板）、根太^{註10}（托樑）、大曳（大引き）（地板樑）及床束（圖 4-19、4-20），床板鋪設紋理與障子平行，疊（榻榻米）目前已不存（照片 4-30）。原巡捕臥室之迴廊封起更易為室內空間使用後，亦改為架高木地板（照片 4-31）。其餘空間則維持原水泥砂漿鋪面。另據文獻記載，內院地坪原以石灰、土及水泥混合稱為「chunam」的材料鋪設，其後在日治時期或戰後整修被改為現貌（照片 4-32）。

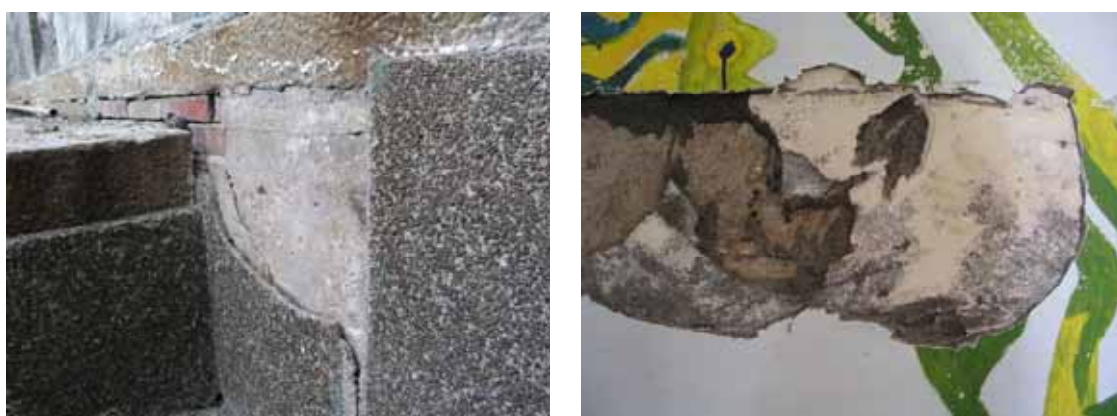
照片 4-35 水產試驗場牆體之白灰粉刷層

水產試驗場（英國領事館）之牆體粉刷有三種類型，一為白灰粉刷，二為洗石子，三為水泥粉光粗糙化處理。現況白灰粉刷以內牆及外牆之內緣為主，由剝落處牆面觀之，牆面原均為白灰粉刷（照片 4-35），僅台基與屋身的接續處置以花崗石石條（照片 4-36）。日治時期的修建工程中，將台基易以洗石子（照片 4-37），外牆牆面則施以加入土粉的水泥砂漿（照片 4-38）。白灰粉刷層共有二層，第一層為顏色偏黃，第二層顏色較白（照片 4-39），顯示其經過全面整修。其後，日治時期的整修中再變換材料成今貌（照片 4-40）。洗石子的主調顏色有三，包括黑色、深灰色及淺咖啡色（照片 4-41）。牆面粗糙化處理則有仿石砌牆面之意圖。

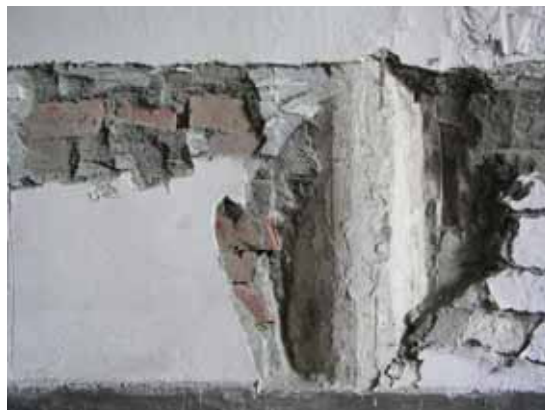
獨立柱位於原一般辦公室於日治時期改建時增設的內側牆面（照片 4-51），由外觀觀之，原以為是裝飾用的附壁柱，經局部牆面刨除後（照片 4-52），發現其為獨立柱。經鑽孔取樣，柱體係以混凝土灌注而成，其上再施以白灰塑形，表面並以白灰仿石材裝修處理飾面。獨立柱成對出現，位於一般辦公室入口兩側。柱高 321.2 公分，由柱頭、柱身、柱基三段構成。柱基高 24.9 公分，形式為圓形，下方並設有方形基座（照片 4-53）。柱身 266.5 公分，直徑 36 公分，形式圓形，未作收分處理。柱頭高 29.8 公分，為仿塔次坎柱式（Tuscan）的柱頭，惟形式與羅馬時期的塔次坎柱式（Tuscan）不盡相同，線腳較為簡單（圖 4-27）（照片 4-54）。

照片 4-52 獨立柱旁牆面刨除

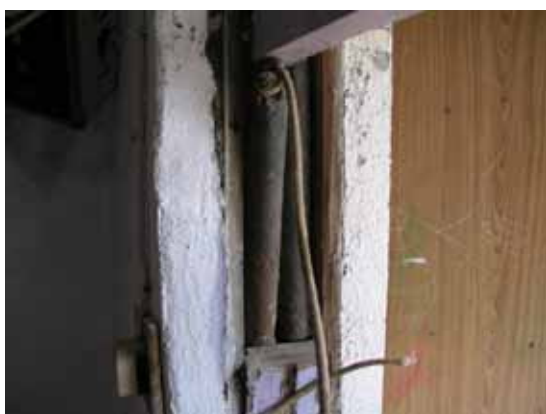
外牆，外推百葉窗與左右推窗、上下拉窗成對出現，位於同位置（照片 4-55）（照片 4-56）。此外，迴廊外牆新增及改建之窗扇則皆為左右拉窗（照片 4-57）。左右推窗原窗作連同窗框長 208 公分、寬 117.7 公分，下方置以窗座（圖 4-28）。日治時期新增的上下拉窗淨寬 204.8 公分、寬 63.8 公分，下方亦設有窗座（圖 4-29）。窗座外突於窗扇，飾以線腳。上下推窗以平衡錘控制窗扇的開啓及固定，其埋設於窗兩側，目前因年久鏽蝕（照片 4-58），窗扇皆已無法正常推拉固定。板頁左右拉窗位於原巡捕房東側改建之和式小屋，形式類似傳統建築之窗扇（照片 4-59），其位於和式小屋牆面之下段，上段則置以左右拉窗。

照片 4-58 上下推窗平衡錘

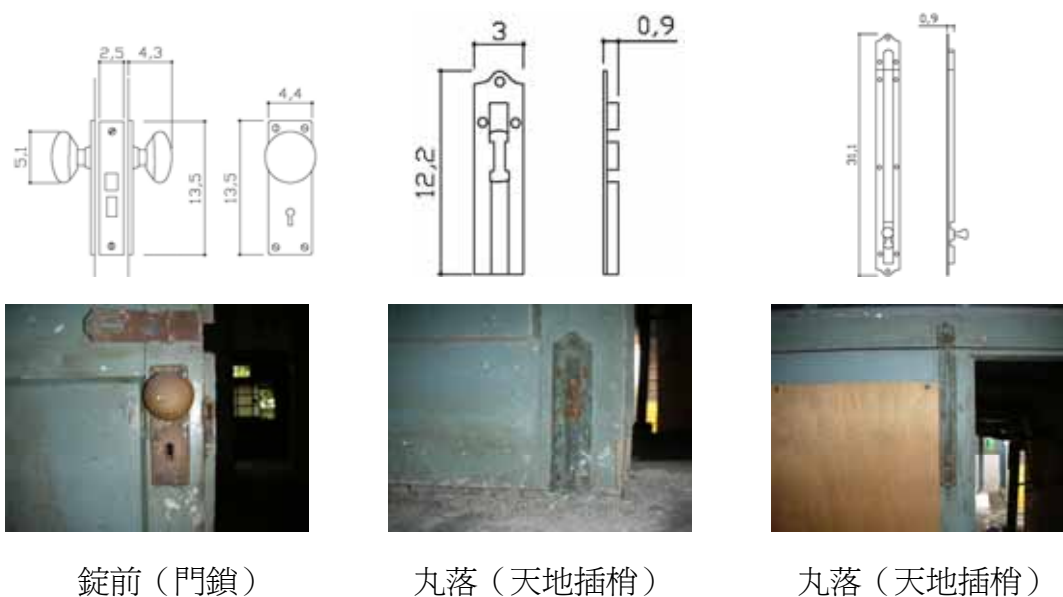
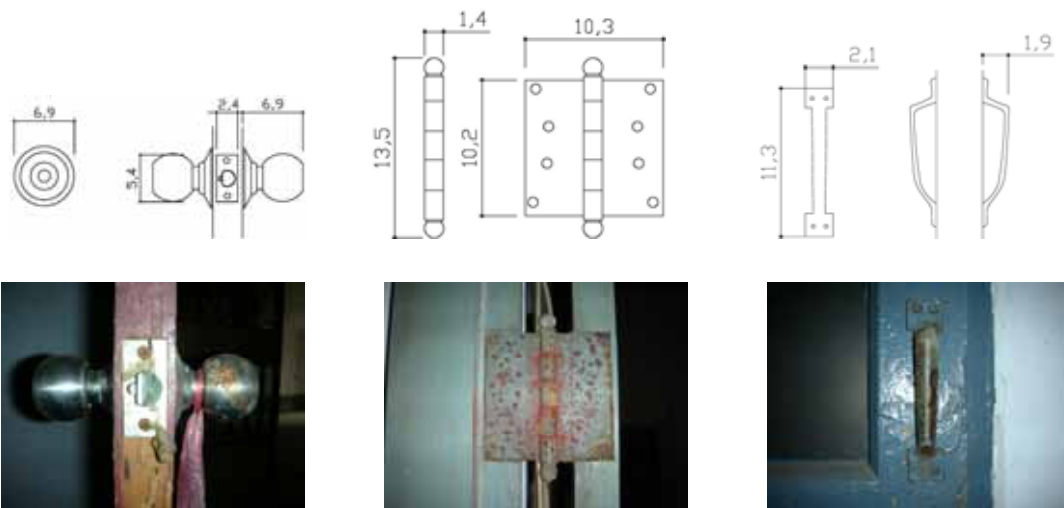
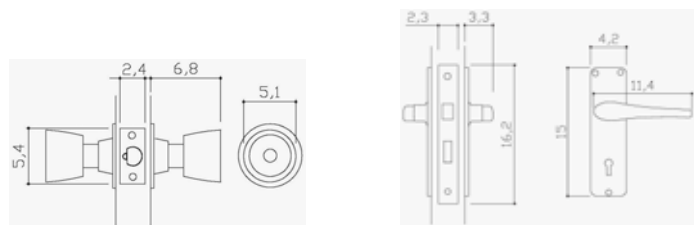
水產試驗場（英國領事館）的門作五金包括門把、門鎖、蝴蝶片、插梢、及門扣等五金配件（照片 4-61），原有的五金配件因年代久遠，大多已損壞，目前僅餘部分仍為原貌。窗的五金構件包括窗軌、窗鎖、平衡鏈、滑車、插梢、插梢固定座、窗簾吊桿等（照片 4-62），多數五金出現斷裂、佚失的情形，其中尤以平衡鏈的損壞最為嚴重。

照片 4-61 門作五金

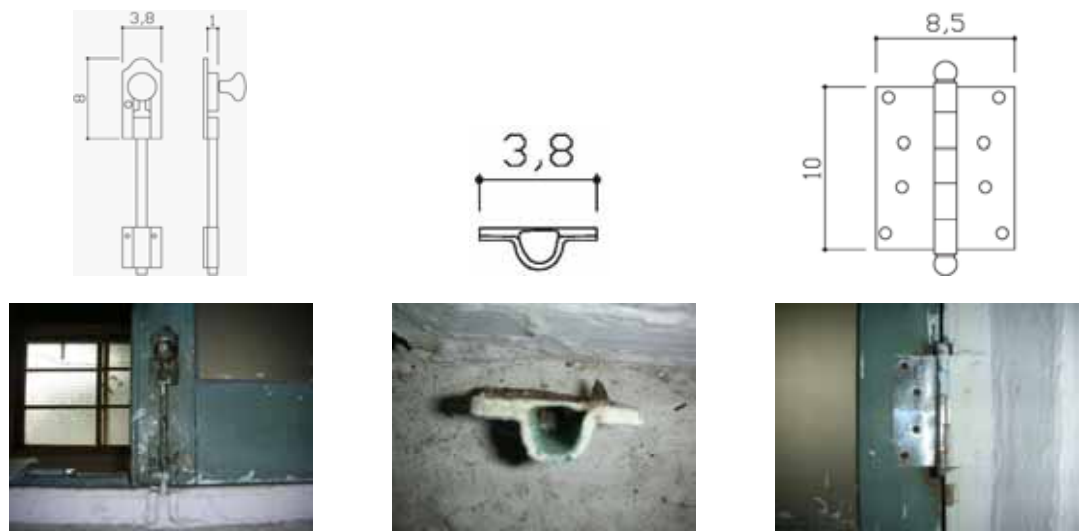
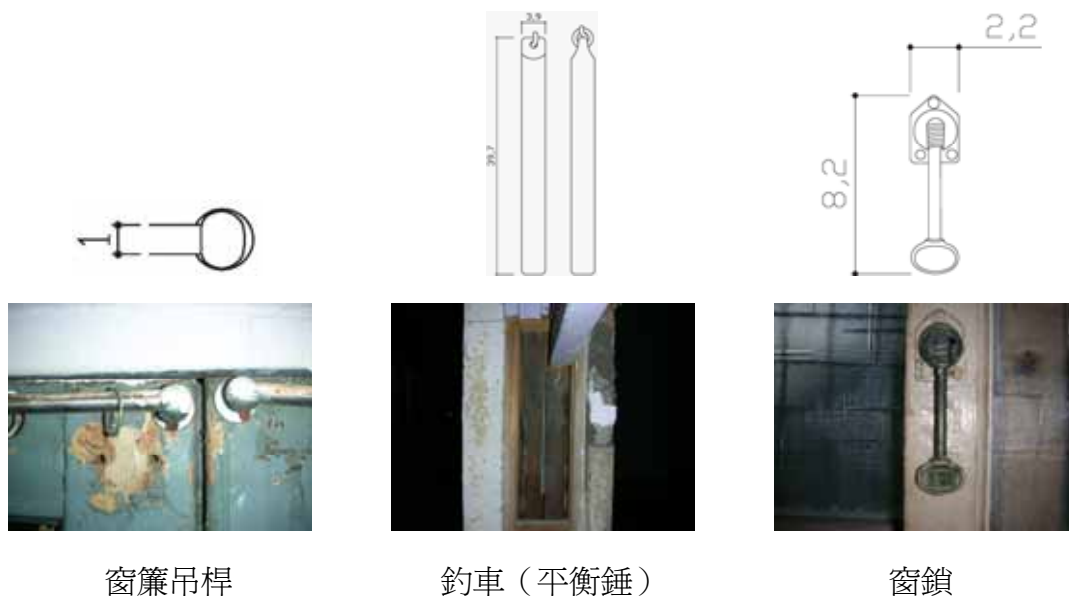
照片 4-62 窗作五金

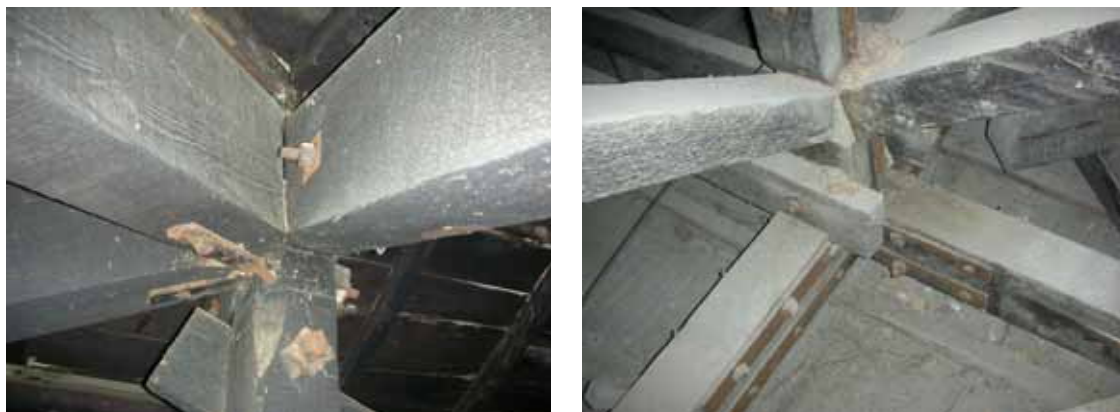
照片 4-64 桁架節點加固方式：榫卯及鐵件

俱為 326 公分；節點使用榫卯及鐵件加固（照片 4-64）。陸樑直接架在軒桁及內牆頂之磚基座上，未置以樑洞（照片 4-65）。屋架上置以「轉止」（桁條墊），母屋（桁條）以轉止及螞蝗釘固定的方式架在桁架上（照片 4-66）。領事辦公區屋架四向母屋（桁條）各六根，巡捕區各五根，中央為棟木（中脊檁）。母屋（桁條）直徑由 11.8 至 13 公分不等，其間距（桁心到桁心）由 76 至 80.9 公分。母屋（桁條）上方置以屋面板，屋面板鋪設木片防水層，再以掛瓦條固定瓦片（照片 4-67）。棟木（中脊檁）直徑 11.4 公分。

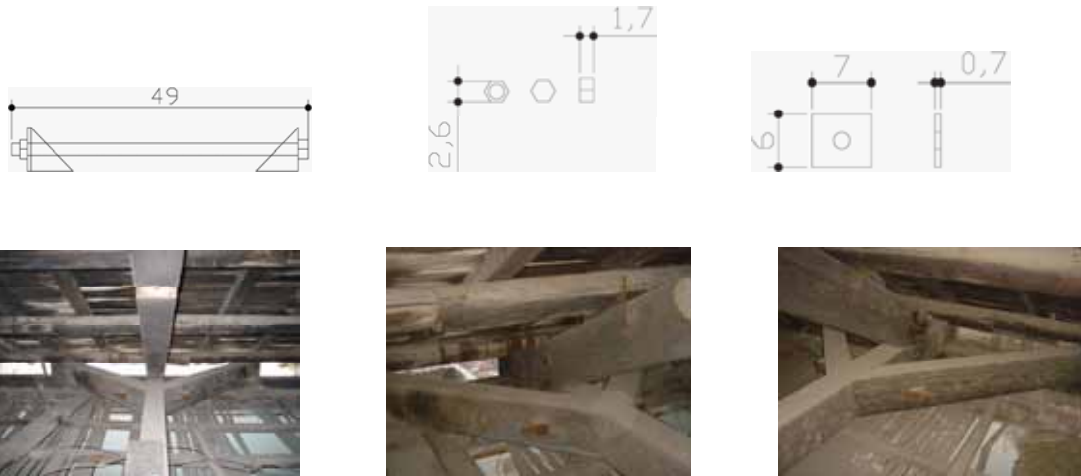
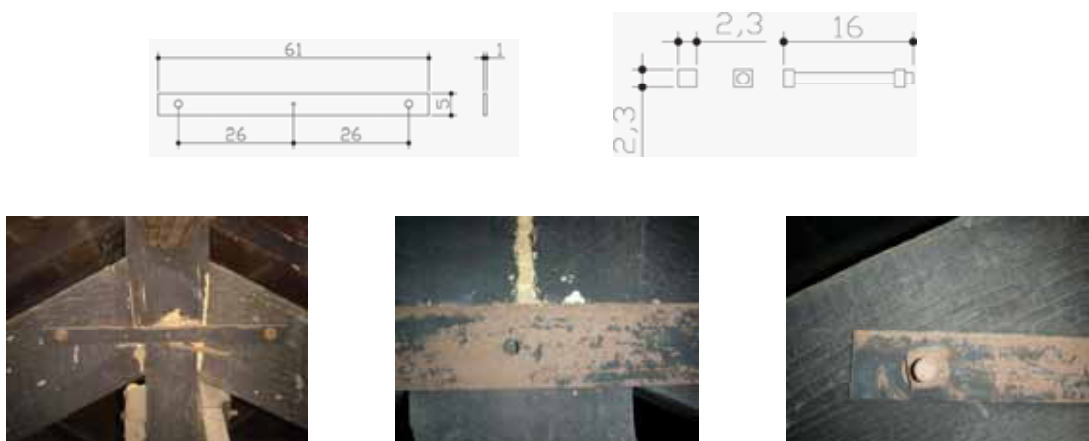
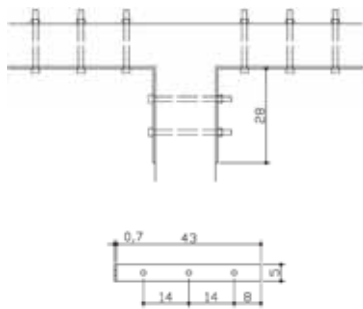
照片 4-68 木屋架的五金

木屋架的五金包括螺栓、一字型補強鐵件、L 型補強鐵件、U 型補強鐵件、瑪蝗釘，螺栓則有單頭螺栓及方頭螺栓兩種（照片 4-68）。依現況觀之，這些五金表面部分雖已有生鏽狀況，然其連接、緊固的功能仍佳。

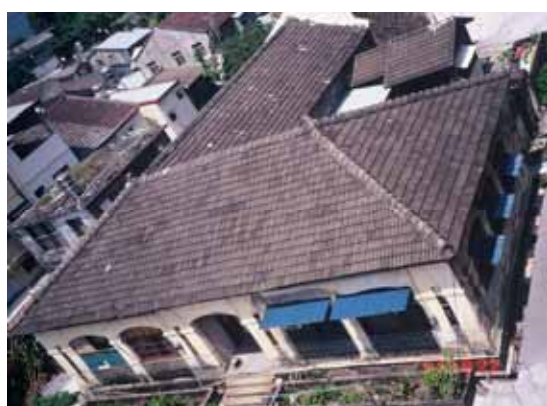
照片 4-70 水泥瓦屋頂現況

屋面作法據文獻記載、訪談、登山古道矮牆研判，應經過一次更易。根據英國工部上海辦公室的代理測量官馬歇爾（Marshall）文獻記載，以及英國領事館官邸原屋頂作法研判，英國領事館初創時期的屋面瓦作原為紅色板瓦。板瓦的尺寸在興建當時休雷特（Hewlett）領事寫給設計者代理測量官馬歇爾（Marshall），為僕役的居住空間的增設與否爭論的信中（work 10/33/10），提及「興建領事館有留有多餘磚瓦料」，再加上由登山古道材料的調查發現，登山古道之磚瓦料與辦公室使用之磚瓦料規格相同，說明了現留存在登山古道上矮牆頂端寬度 24 公分、厚度 0.9 公分的瓦料，應與英國領事館初創時屋頂的瓦片規格相同（照片 4-69）。至於屋脊作法，依英國領事館官邸及同時期英國領事館作法研判，應為平脊（圖 4-32）。現況之水泥瓦屋頂則為日治時期所整修（照片 4-70）。

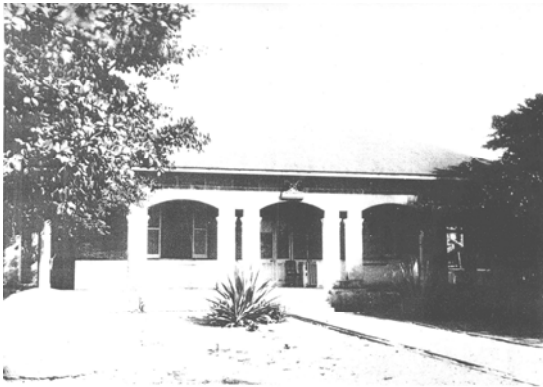
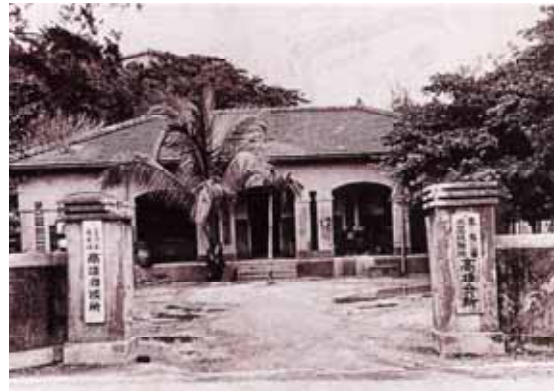
照片 4-76 日治時期水產試驗場立面及外牆裝修

根據現場洗石子基座及水泥粉刷壁面下的磚面所留存的白灰殘跡，比對日治時期本建築正立面的舊照片（照片 4-76），可確認其基座及迴廊牆面原貌為白灰粉刷。現況中的洗石子基座以及添加土粉的壁面粉刷，乃日治時期整修的結果^{註 15}。基座、甚至整個壁面施以白灰粉刷的作法，常見於同時期的建築，前清淡水關務稅司官邸（俗稱淡水小白宮）、安平英商德記洋行等均是其例（照片 4-77）。

據英國國家檔案局 WORK 55/1 西元 1911 年英國領事館官邸與英國領事館辦公室之舊照片所示，迴廊內壁面原為磚面直接外露的作法，其以窗台為界，窗台以上為清水紅磚，窗台以下為白灰粉刷（照片 4-76），與迴廊外牆白灰粉刷整體搭配下，呈現出較為嚴肅的公共性建築外貌，整體風格與打狗英國領事館官邸一致。較之打狗英國領事館官邸及淡水英國領事館，其迴廊內壁面均為清水紅磚（照片 4-78），足見其時代性。

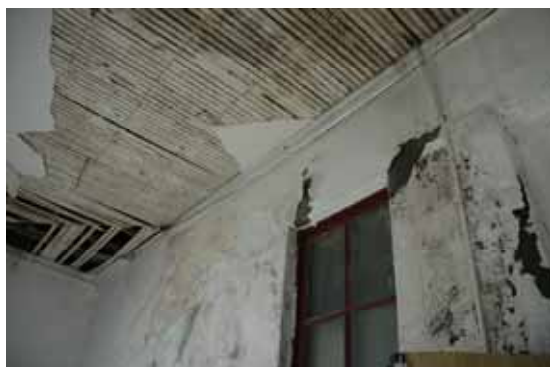
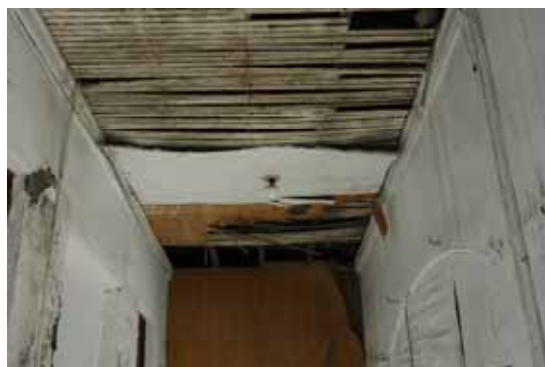
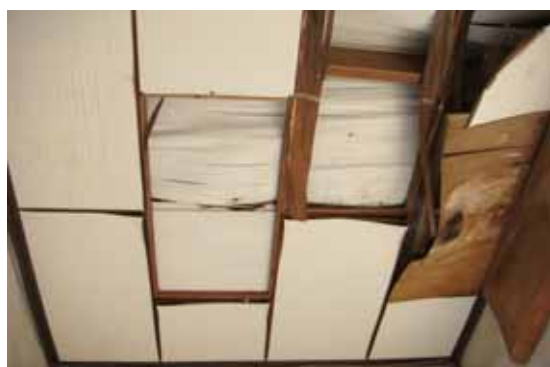
照片 4-83 天花板層次

天花板旨在區隔屋架與室內空間，除裝飾外尚有隔熱、隔音的功能。水產試驗場（英國領事館）之天花板包括木條抹泥天花、夾板天花、蔗板天花三種類型（圖 4-38）（照片 4-82），且呈現木條抹泥天花在上，夾板天花及蔗板天花在下的關係（照片 4-83）。木條抹泥天花為日治時期翻修新作，夾板天花是戰後室內空間更改整修所作。蔗板天花位於日治時期興建的和式小屋內，製作年代不詳。天花板與牆面接續處以木製線板收頭，處理出花式線腳（照片 4-84）。

根據文獻的記載，英國領事館時期的天花板為灰泥天花，其後因颱風破壞而有過整修。惟其確實形貌並無法得知。日治時期，配合屋頂翻修，天花板遂被改成木條抹泥天花。戰後又在木條抹泥天花下方增設夾板天花而成今貌。由於英國領事館時期天花板並無復原依據，日治時期木條抹泥天花亦具有其時代性，且其作工細緻，因之建議將室內裝修之天花板以日治時期形貌復原。

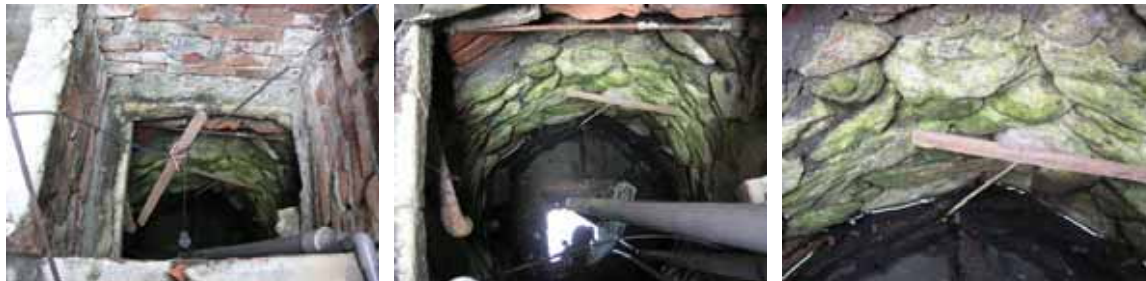
水產試驗場（英國領事館）初建時並未設給水系統，其主要水源係來自後院之水井（圖 4-41）（照片 4-92），其後接通自來水後，自來水才取代水井成為主要的水源。水井現況良好，井壁周圍壓艙石仍為原貌。井口原為圓形，其後在原井壁上端砌築紅磚增高井壁，而成四方井口。目前水井尚有水湧出，惟已隨著住戶的遷離而不再使用。

照片 4-92 水產試驗場後院水井

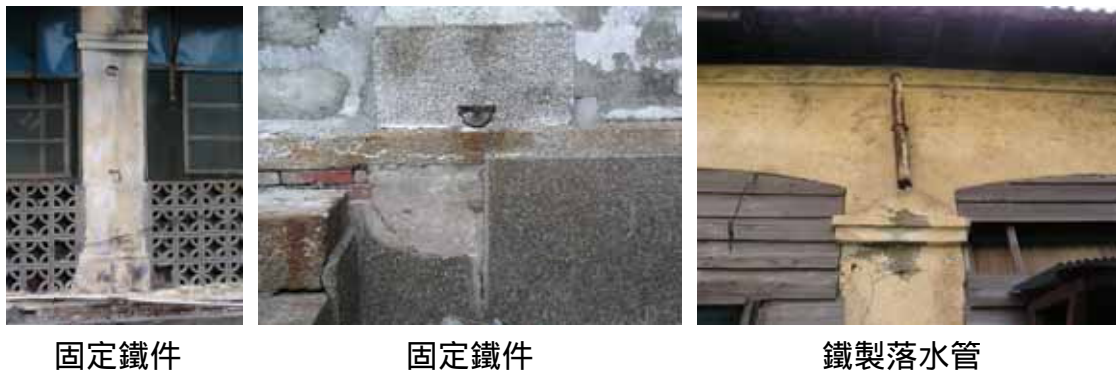
照片 4-93 落水管及固定鐵件

排水系統採明管，由架在牆緣的落水管洩至犬走旁的排水溝，於屋頂外側沿柱子設落水管（照片 4-93）。落水管均使用鐵管，直徑約 10 公分，其以鐵件將落水管固定在牆面（照片 4-93），目前大部份落水管皆因鏽蝕嚴重而佚失，僅餘鐵件記錄著落水管的位置。

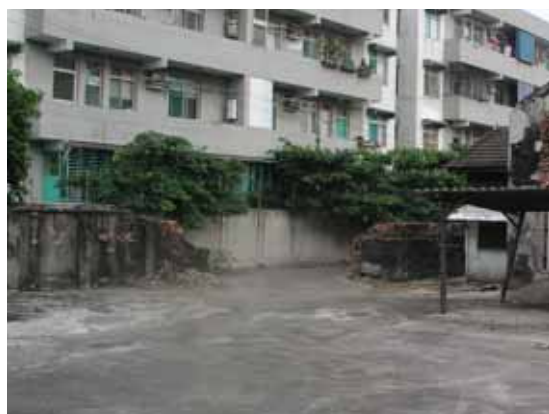
原址被改作停車場使用，為供車輛進出之便，圍牆遂遭局部敲除而成今貌（照片 4-99）。

照片 4-99 牢房東側拆除之圍牆及停車場

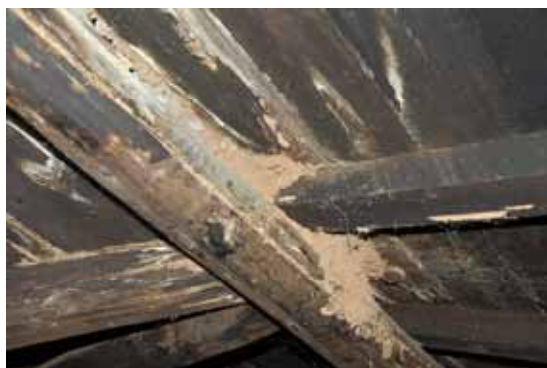
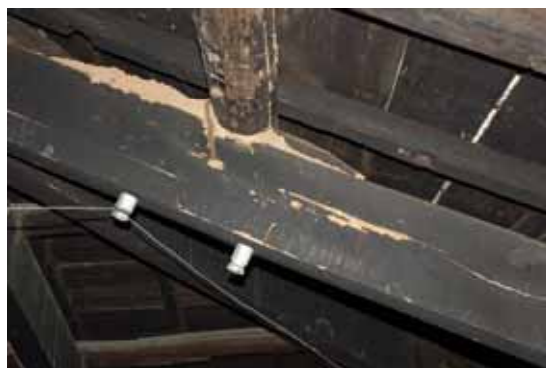
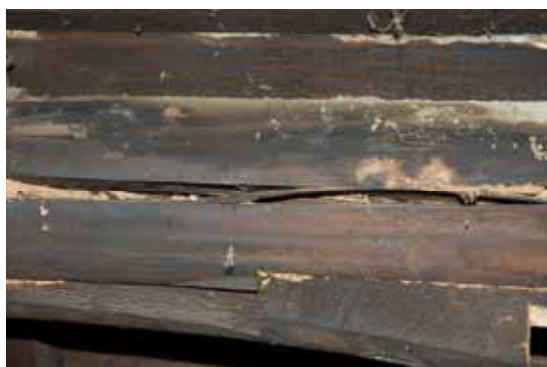
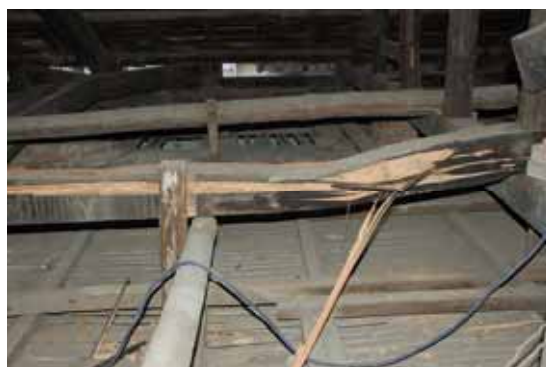
照片 4-103 大木構件遭受白蟻啃食之現象

位於屋頂部位的木結構，雖然未與地面接觸，且大木構件表面均以黑色瀝青處理，室內溫度亦較高，然而部分木結構除漏水遭受腐朽外，許多大木結構表面均有明顯蟻道，內部已完全被白蟻啃蝕殆盡，而產生折斷現象(照片 4-103)。

白蟻啃食蟻道

木材斷裂及鼓脹

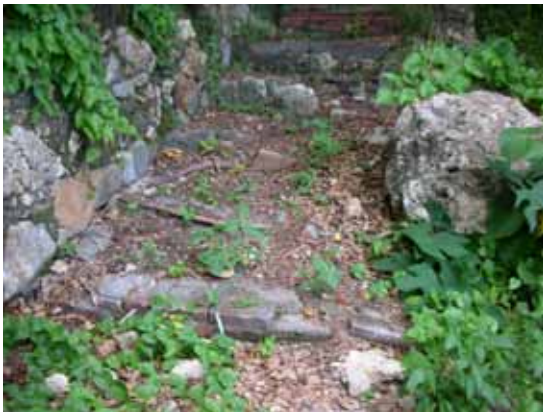
照片 4-106 階梯面遭巨石掉落砸毀

階梯的材料主要為磚、石，局部使用尺磚作為高度調整的材料。磚的類型有二，均為領事館辦公室、巡捕房、牢房使用的磚料，一為 24*17*4.5 公分，一為 24*10*4.5 公分（照片 4-104、4-105）。石頭的類型以花崗石為主，應是過去拿來當作壓艙石的花崗石。此外，局部亦使用打狗當地的硃咕石（石灰岩）為材。階梯的組砌有石砌、磚石混砌、磚砌三種形式。石砌的作法是在蹴面（垂直面）以較大的石塊排列，後方則以碎石填實（照片 4-106）。磚石混砌依磚石使用位置的不同又可分成三種，一為蹴面（垂直面）以較大的石塊排列，後方填磚；二為以平砌磚為蹴面（垂直面），下方墊石（照片 4-107），三為以立砌磚為蹴面（垂直面），下方墊石。磚砌階梯作法多樣，根據其級深及磚砌排列方式而有不同的形式（照片 4-108、4-109）。表 4-6 為階梯各種不同構成方式及位置。

三為在今六十四階處出現級深極大的階梯，而在原設計圖中此部分為局部分段，此現象與階梯旁邊的硃咕石斷裂，脫落的大石砸壞階梯有關（照片 4-114）。四為原設計圖在今七十五至七十九階處出現以平台設計與另一條山徑相接的情形（照片 4-115），然現場此處已成為階梯。六為從今七十九階以後，原設計有數個級深較深狀似平台物，現場則是連續階梯而上，僅在一百零三階處出現較寬級深的階梯。第五與第六項的差異，由現場階梯使用的材料均為原建材來看，較有可能是現場施作所做調整（圖 4-48、圖 4-49）。

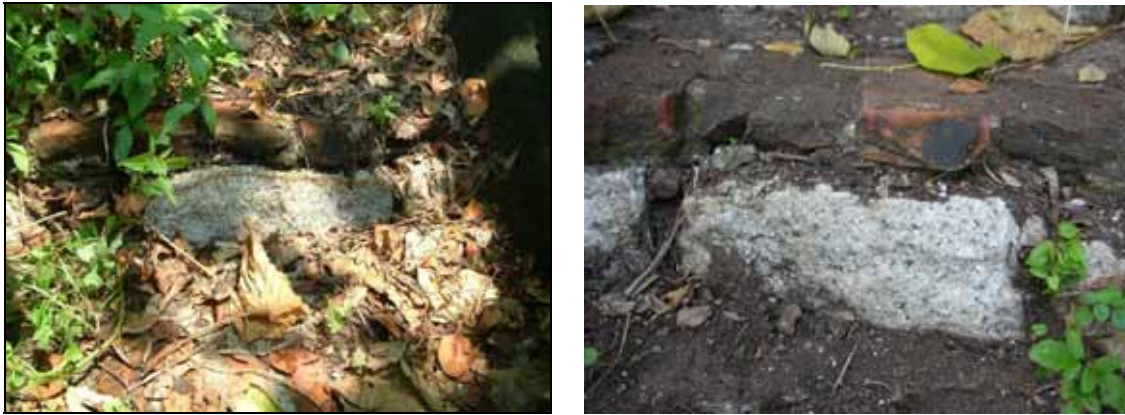
打狗英國領事館登山古道的鋪面材質有五大類：花崗岩、石灰岩、紅磚、水泥、紅磚與水泥混合（圖 4-50），佔古道整體比例依序為 33%、<0.01%、36%、20%與 11%，其中，以花崗岩與紅磚鋪面為主建材。雖然紅磚、水泥與紅磚水泥混合的鋪面所佔的比例超過六成，但從部分鋪面破裂之處發現這些階梯的基礎大多為花崗岩（照片 4-116），因此推測整條登山古道早期應以花崗岩塊為基礎。至於古道最早的原貌是以花崗岩為主，還是以花崗岩為底、上覆紅磚或水泥，則需待進一步的考據。

照片 4-116 花崗岩為基底上覆紅磚的登山步道

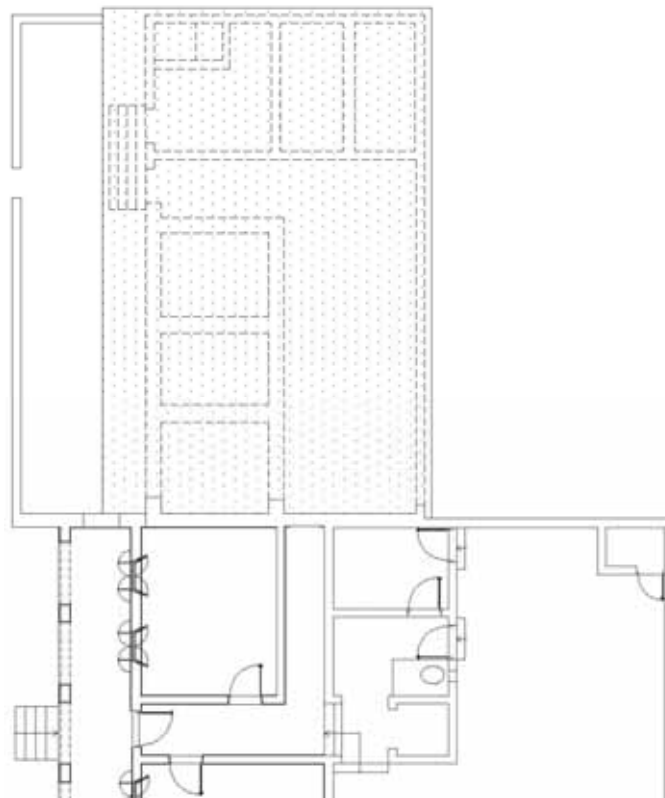
圖 5-5 牢房區考古清理後，基址上架設透明高架地板

牢房為前清打狗英國領事館執行領事裁判權相當重要的象徵空間，日治水產試驗場時期及戰後水產試驗所時期係將其作為實驗空間及倉庫使用。惟在職務宿舍時期，因長期年久失修屋頂塌陷，住戶整理環境時，將建築牆體及屋架清除，原地覆蓋水泥砂漿，改作停車使用。

民國九十六年（西元 2007 年）二月，本研究團隊進行現場清理調查，發現原有磚造基礎，以及基礎之間填實用的細沙與石材均留存在水泥砂漿地坪下方（參第三章清理調查）。由於牢房區具有重要的歷史價值，為能將前清打狗英國領事館牢房正確位置與殘存形貌進行保存，故建議進行牢房區的清理調查，以手工方式清除覆蓋在基礎表面之水泥砂漿，並對基礎內進行考古清理，針對構法、材料、以及出土文物進行調查，以釐清其文化資產價值。調查完畢後，在基址上設置高架地板，地板局部以透明材質呈現，藉以展示原有之歷史殘跡（圖 5-5）。

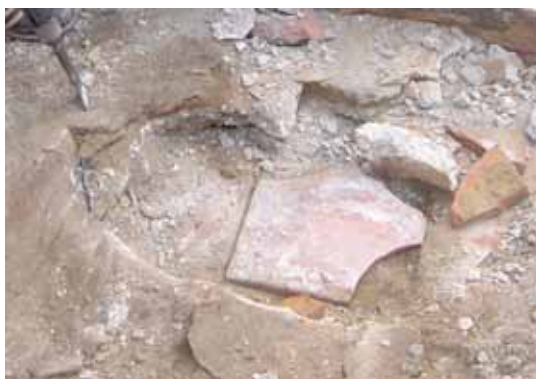
照片 5-1 牢房地坪尺磚

根據牢房及辦公區地坪的清理調查所出現的尺磚地坪（牢房區），以及尺磚地坪殘跡（辦公區）（照片 5-1、照片 5-2），對照山上英國領事館官邸以及淡水英國領事館的尺磚地坪作法，可確認前清打狗英國領事館時期地坪原貌應為尺磚。現貌係於日治時期修建時，被改成下有碎磚及石料的水泥砂漿地面。戰後在職務宿舍時期水泥砂漿面上又貼上塑膠地磚、磁磚等。

尺磚地坪見證著早期打狗與廈門的貿易往來，且呼應著山上官邸地坪的作法。具有重要的文化資產價值，因之，建議將地坪復原為尺磚地坪形貌。

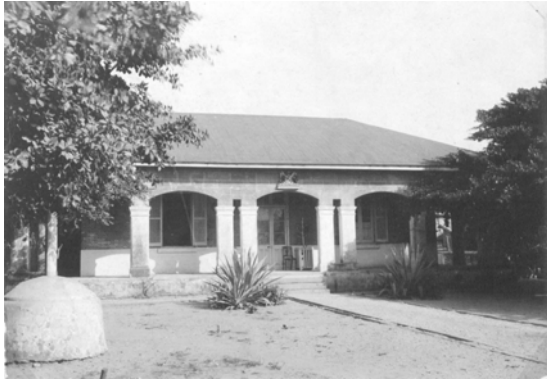
照片 5-3 日治大正初年舊貌

根據現場洗石子基座及水泥粉刷壁面下的磚面所留存的白灰殘跡，比對日治初期本棟建築正立面的舊照片（照片 5-3），可確認原基座及外廊牆壁面原貌為白灰粉刷。現貌中的洗石子基座以及添加土粉的壁面粉刷，是日治時期整修的結果^{註2}。此外，基座甚至整個壁面以白灰為粉刷材的作法，亦常見於當時的建築，如前清淡水關務稅司官邸（俗稱「淡水小白宮」）（照片 5-4）、安平英商德記洋行（照片 5-5）等均為其例。由於該形貌有其歷史價值，又有完整復原資訊，故建議予以復原。

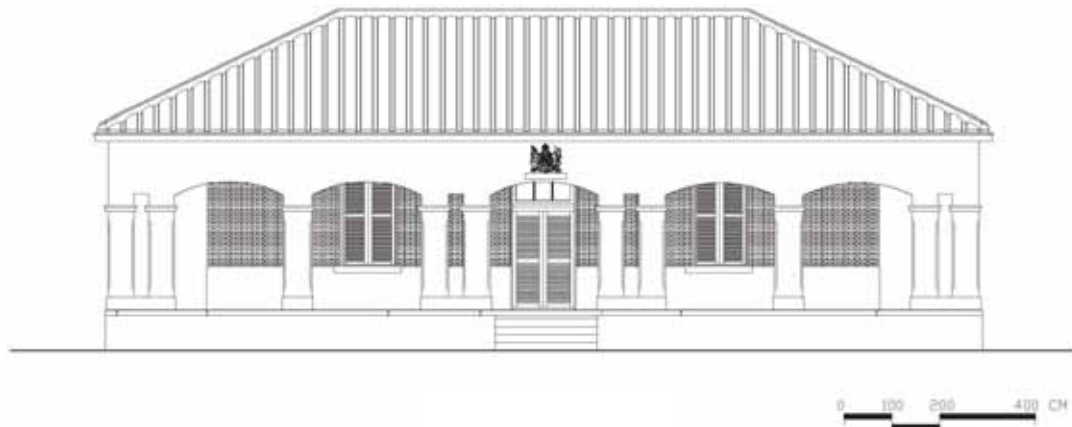
圖 5-6 正立面復原推測圖

法砌築而成，可作為外露的磚面。此外，分析山上官邸與淡水英國領事館，其外廊內壁面為紅磚外露，故而依舊照片所示，並考量其灰作與磚料收頭作法，提出復原圖如圖 5-6 所示。其中，牆面在窗台以上為紅磚外露，窗台以下為白灰粉刷，與外牆白灰粉刷整體搭配下，呈現具嚴肅形象的公共性建築外貌，並與山上官邸構成整體風貌（圖 5-6）。

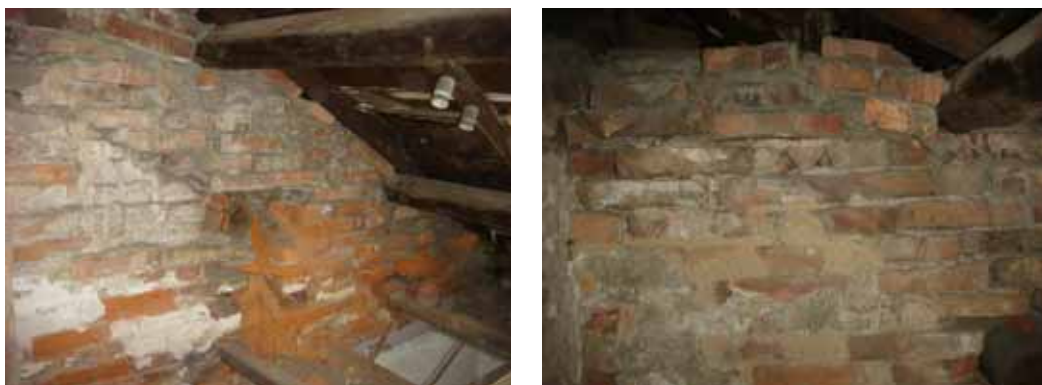
照片 5-7 船務辦公室北側的僕役房現場留存在磚牆上的原屋頂痕跡

一般辦公室北側的僕役房原為服務辦公室之文案及僕役的使用空間。根據現場留存在磚牆上的原屋頂痕跡（照片 5-7），可見其原屋頂高度較現況略低 30 公分，形式與現況相同，為單斜頂，洩水坡度與辦公區相同。此外，壁面上仍局部留存當時期的白灰粉刷。此形貌在日治時期的翻修中被改變，配合辦公區屋頂改修成水泥瓦，為處理屋頂排水，其屋頂遂被提高與辦公區屋頂相連。內部空間也有改變，其中，東側空間被改建為廁所，牆外埋設化糞池。

為能完整重現原英國領事館時期空間形貌，並配合屋面瓦作的復原，故建議辦公區僕役房外觀形貌依現場留存之實體痕跡復原，降低其屋頂高度，恢復其原有外貌。此外，西側房地坪高度建議下挖至原英國領事館時期的高度，以符合原設計。

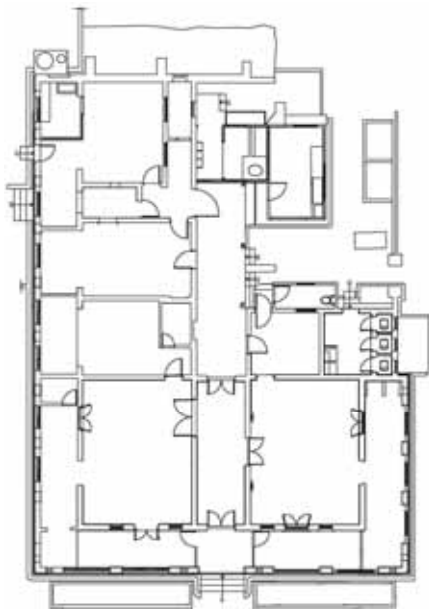
圖 5-7 現況平面

參考原設計圖與山上英國領事館官邸的作法，並比對現有門扇採用之材料與形式，可獲知門作的位置與形式在日治時期的整修中產生很大的改變。就位置而言，各空間門作大多均有增加或位置調整的更易。辦公區兩側辦公室原兩兩相對的單開門，被改成開在中央或中央附近的雙開門；辦公區僕役房西側間除原通往內院的門尚存外，又增加兩個連通東側廊道與南側辦公室的門，辦公區僕役房東側間原開向東側牆外的門移至北側牆，原巡捕區起居室與臥房增加了開向東側廊道的門。這些門作的更易，均源於建築用途的改變（圖 5-7）。就門的形式而言，現場的門扇均是日治及戰後所作（圖 5-8），與山上官邸及同時期英國領事館的作法極為不同。

為能回復原英國領事館時期風貌，建議配合格局調整，恢復門的位置與形式。依文獻記載及原設計圖所示，門作有板門及玻璃門二式，其門樘較寬，裙板飾以線腳（圖 5-9）。根據現場實體痕跡並參考山上官邸及淡水英國領事館的作法（圖 5-9

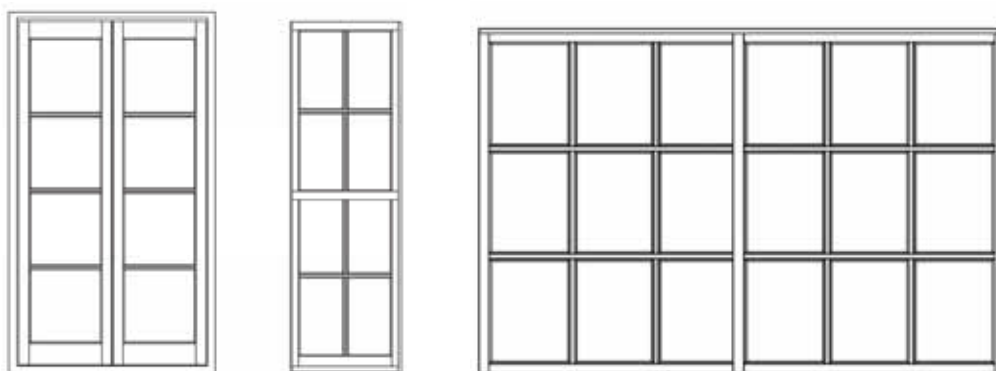
圖 5-10 日治時期翻修所作的窗扇

與門作相同, 現有窗作的位置與形式在日治時期及戰後亦經更易。其中, 又以戰後職務宿舍時期的改變最大。就各空間窗作的數量與位置改變而言, 辦公室日治時期在南向壁面增設了上下拉窗, 辦公區北側僕役房的東側房因改作廁所之用, 原北側窗戶遂遭封閉, 改成開向東側的高窗。巡捕區臥房、起居間、辦公室的西向外牆窗均遭挖除, 形貌不復見矣。就窗的形式而言, 辦公區雖局部留存英國領事館時期的窗戶形式, 惟外部百頁窗已佚失不見, 其餘空間窗的形式均為日治及戰後所作, 與山上官邸及同時期英國領事館的作法極為不同 (圖 5-10)。

因之, 為能恢復原英國領事館時期外觀風貌, 建議配合格局調整, 參考原設計圖及山上官邸作法, 復原窗的位置與形式 (參 5-2A)。窗的形式主要為玻璃窗及外側百頁窗 (圖 5-11), 根據現場地實體痕跡並參考山上官邸及淡水英國領事館的作法,

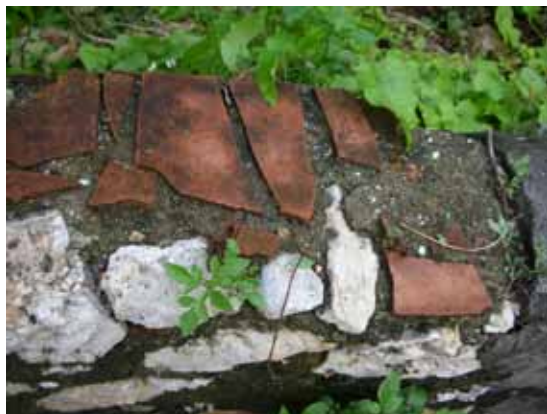
照片 5-10 登山古道矮牆留存瓦片

根據英國工部上海辦公室代理測量官馬歇爾（Marshall）的文獻記載，以及山上官邸屋頂作法，可知英國領事館時期的屋面瓦作原為板瓦。現貌之水泥瓦屋頂為日治時期所整修。為回復原英國領事館時期風貌，故建議復原板瓦屋頂。板瓦的尺寸於興建當時休雷特（Hewlett）領事寫給設計者代理測量官馬歇爾（Marshall），為僕役的居住空間的增設爭論的信中（work/10/33/10）提及「興建領事館有留有多餘磚瓦料」，以及針對登山古道材料的調查發現，使用在登山古道上的磚料與辦公室使用之磚料相同規格的狀況，確認現留存在登山古道矮牆頂端寬度 24 公分、厚度 0.9 公分的瓦料，應與英國領事館原屋面的瓦作相同（照片 5-10）。故而，建議屋面瓦作依此規格之瓦料進行復原。至於屋脊作法，依山上官邸及淡水英國領事館作法，以平脊復原（照片 5-11）。

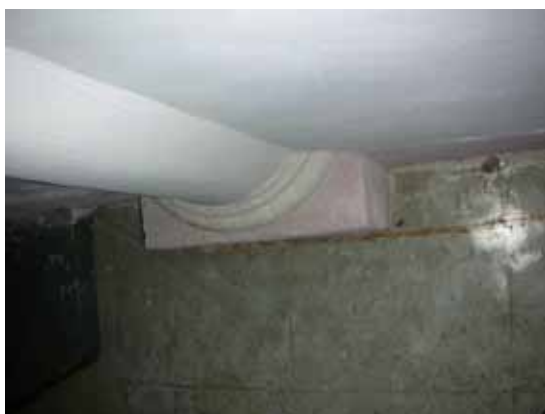
照片 5-12 原一般辦公室的仿塔次坎柱式

在辦公區東側原一般辦公室與中央通廊間隔牆，有兩支直徑 36 公分的裝飾柱，其形式為仿塔次坎柱式，在表面油漆的下方，留存著細膩的白灰仿石材的裝修處理（照片 5-12）。白灰仿石材的裝修處理源自歐洲，日治時期由日人傳入台灣，最經典的案例為日治大正四年（西元 1915 年）興建完成之台灣總督府博物館。其作法是在石灰中添加石粉及色料，乾透後打磨成光滑面，較為講究的還會在表面以手繪方式製作石材紋理。

此柱式的存在，暗示著日治時期該空間曾進行某種特殊的使用^{註4}，再加上其作工細緻，工法特殊，故建議保存修復之（圖 5-12）。

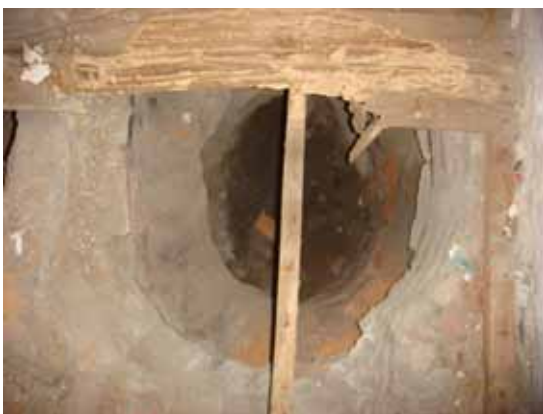
根據原設計圖面，現場在和式小屋床板下方發現的英國領事館時期的舊灶位置及形式（照片 5-13），以及留存在與原牢房區相隔壁面上原屋頂的位置與坡度痕跡（照片 5-14），可建構出巡捕區僕役房原建築的形貌為單坡板瓦磚造建築之大體形貌，其最高處在巡捕區東側外牆的屋頂下方，與辦公區僕役房屋頂坡度相同。日治時期，其因應建築用途的改變而遭拆除。其後，又於原址興建目前所見的和式小屋。雖然英國領事館時期巡捕區僕役房形貌見證了英國領事館的機能與使用，但是現存史料仍有部份無法確認其原形貌，舉例言之，通往內院的部份有無門扇，若有，其形式為何？浴室及廚房的室內裝修形貌為何？至於日治時期所建之和式小屋，其形貌復原資訊完整，且其形式亦見證日治時期水產試驗場之使用，故而以何形貌復原，需再進行討論（圖 5-13、圖 5-14）。

照片 5-13 和式小屋床板下方的灶 照片 5-14 壁面留存原屋頂的位置與坡度

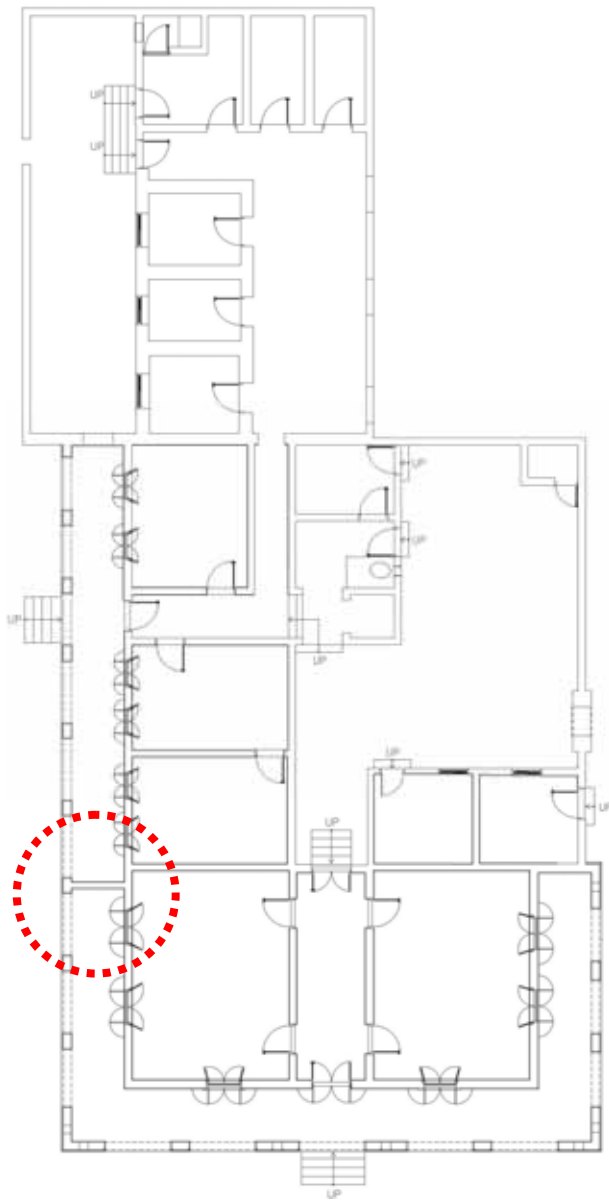
圖 5-15 東側外廊區隔辦公區與巡捕區的隔牆

在原設計圖中，英國領事館辦公區東側外廊有一道隔牆，作為區分辦公區與巡捕區的分界（圖 5-15）。此隔間牆在現況中，由於前方局部空間被隔成浴廁，故而其表面被磁磚裝修所覆蓋，原有形貌不詳。若考慮外廊聯通性，此隔牆應去除，若要反映原設計對辦公區與巡捕區的清楚界定，則此隔牆應予保留，因之，要以何形貌復原，需再討論。

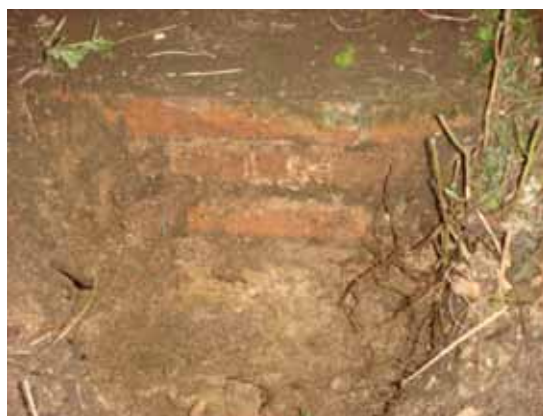
照片 6-2 基礎原貌

基礎構造由現況觀之，除牢房部分因倒塌拆除，整體基礎均已遭混凝土面覆蓋，無法得見其形貌外，其餘整體狀況大致仍佳，牆基並未出現沉陷、歪斜、龜裂等現象（照片 6-1）。雖在地坪測量中，發現建築西側迴廊南北端高差近 12 公分，然其上方檐口線無下陷狀況，故此高差推斷係因應迴廊排水之設。此外，對於牢房區遭覆蓋的基礎，建議未來透過考古挖掘，並設置展示平台，以呈現其基礎原貌（照片 6-2）。

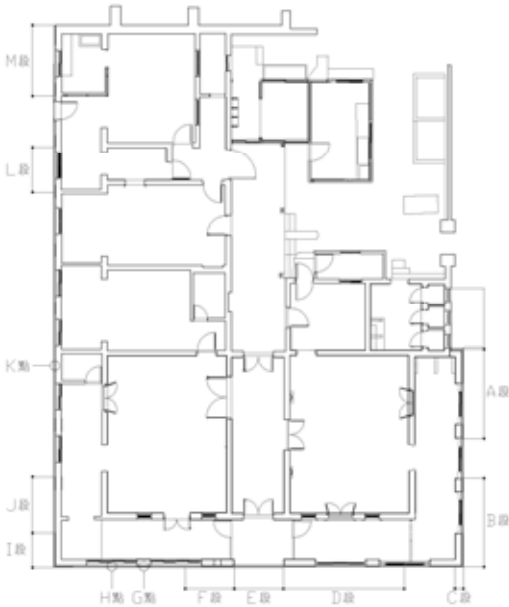
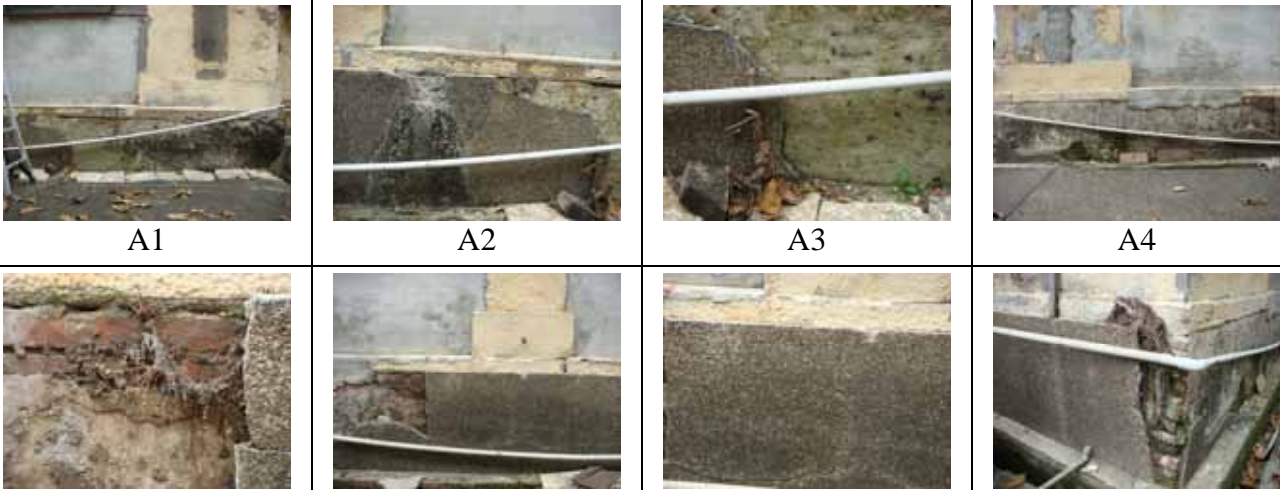
表 6-2A 基座現況損壞調查表

基座方位	區位編號	現況說明	修復建議	照片編號
東側基座	A 段	洗石子壞損剝落露出下層灰泥粉刷，紅磚面外露，灰泥粉刷斑駁、黴菌、苔蘚附生，基座底部雜草生長，水泥填縫。	依原貌修復	A1 A3
東側基座	B 段	洗石子內側植物生長致使洗石子剝離龜裂露出下層灰泥粉刷，紅磚面外露，灰泥粉刷龜裂、斑駁、黴菌、苔蘚附生。	依原貌修復	A4 A7
南側基座	C 段	洗石子內側植物盤根致使洗石子剝離龜裂紅磚面外露，黴菌、苔蘚附生。	依原貌修復	A8
