高雄市市定古蹟

高雄州水產試驗場（英國領事館）及前清打狗英國
領事館登山古道調查研究暨修復計畫

研究單位：林世超建築師事務所

中華民國九十七年一月

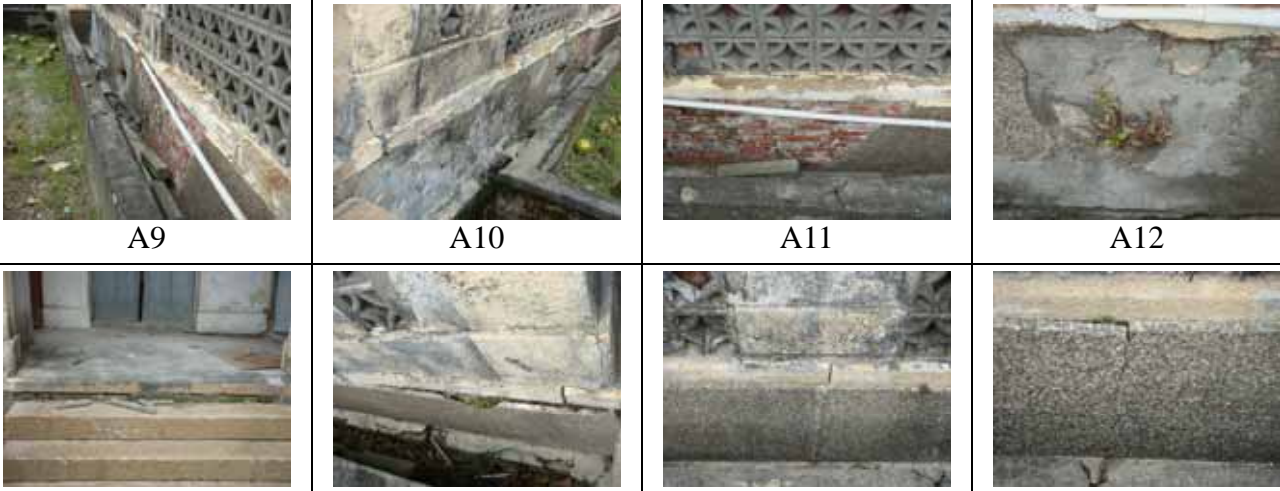
表 6-2B 基座現況損壞調查表

基座方位	區位編號	現況說明	修復建議	照片編號
南側基座	D 段	洗石子壞損剝落露出紅磚面，水泥粉刷不均勻修補、龜裂、黴菌附生，植物盤根生長。	依原貌修復	A9 A12
南側基座	E 段	洗石子壞損剝落露出紅磚面，苔蘚、黴菌附生、植物生長。	依原貌修復	A13
南側基座	F 段	內側植物生長致使洗石子剝離。	依原貌修復	A14
南側基座	G 點	內側植物生長致使洗石子剝離龜裂。	依原貌修復	A15
南側基座	H 點	內側植物生長致使洗石子剝離龜裂。	依原貌修復	A16

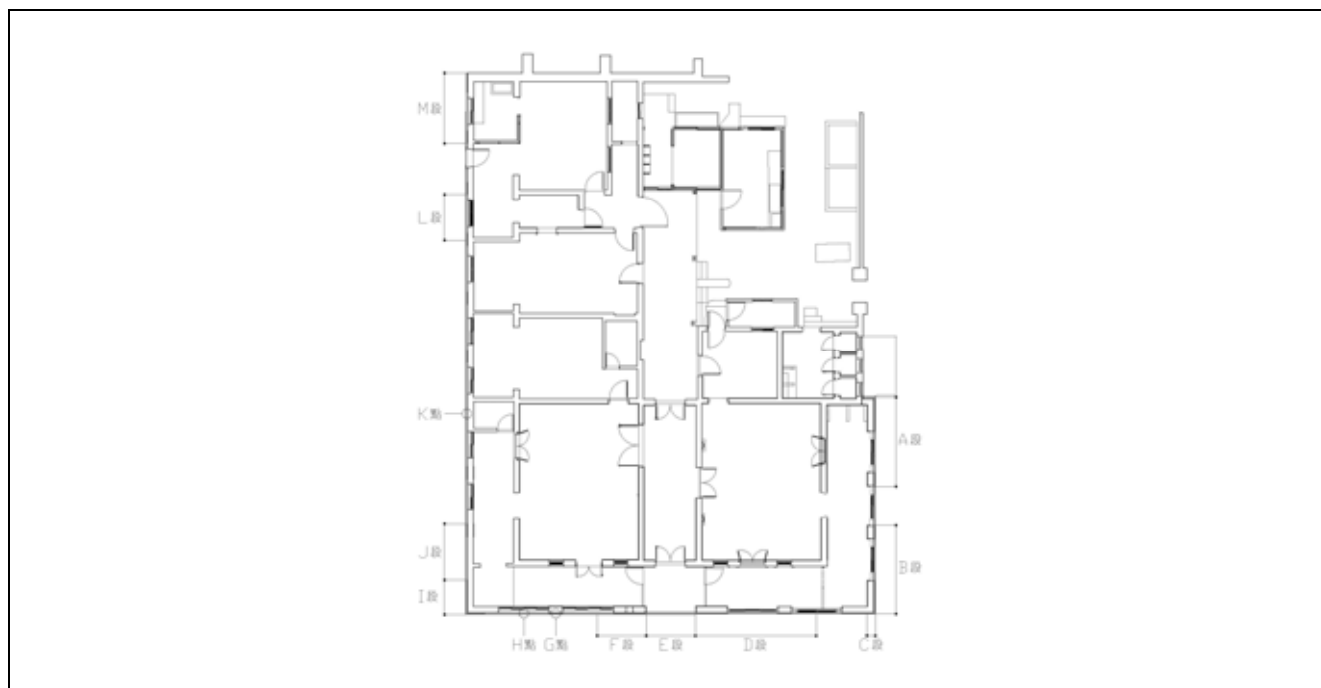
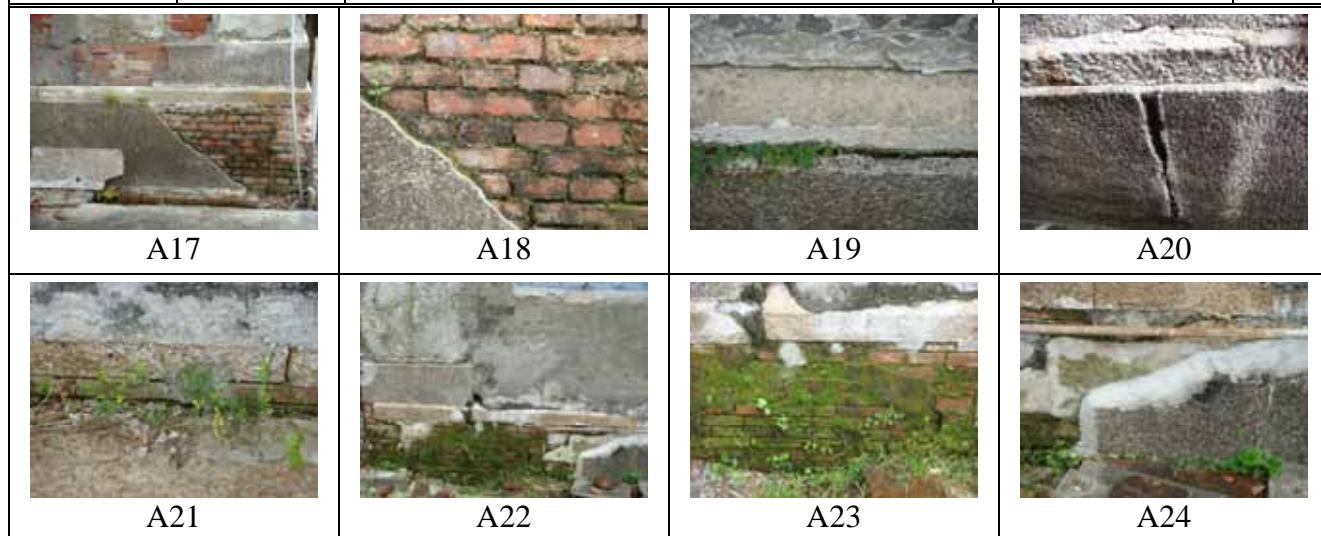
表 6-2C 基座現況損壞調查表

基座方位	區位編號	現況說明	修復建議	照片編號
西側基座	I 段	洗石子壞損剝落露出紅磚面，苔蘚、黴菌附生、植物生長。	依原貌修復	A17 A18
西側基座	J 段	內側植物生長致使洗石子剝離。	依原貌修復	A19
西側基座	K 點	洗石子縱向裂縫	依原貌修復	A20
西側基座	L 段	洗石子壞損剝落露出紅磚面、植物生長，灰泥龜裂、苔蘚、黴菌附生。	依原貌修復	A21
西側基座	M 段	洗石子壞損剝落露出紅磚面、植物生長，灰泥龜裂苔、蘚黴菌附生。	依原貌修復	A22 A24

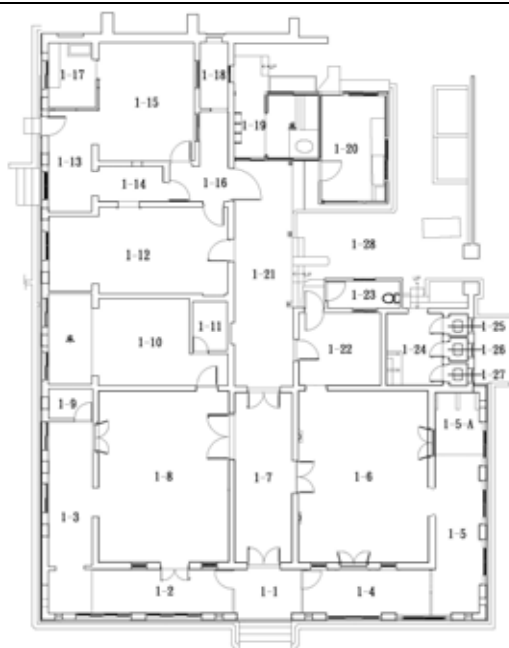
表 6-3B 一層地坪損壞調查表

空間編號	構造材料	現況說明	修復建議	照片編號
1-8	塑膠地磚	交接處脫膠、局部破損	恢復原格局及地坪	D8
1-9	馬賽克	良好	恢復原格局及地坪	D9
1-10	塑膠地磚	邊緣脫膠翹起	恢復原格局及地坪	D10
1-11	馬賽克	良好	恢復原格局及地坪	D11
1-12	塑膠地磚	局部破壞	恢復原格局及地坪	D12
1-13	塑膠地磚	局部破壞	恢復原格局及地坪	D13
1-14	塑膠地磚	良好	恢復原格局及地坪	D14
1-15	塑膠地磚	良好	恢復原格局及地坪	D15
<p style="text-align: center;">D8 D9 D10 D11</p> <p style="text-align: center;">D12 D13 D14 D15</p>

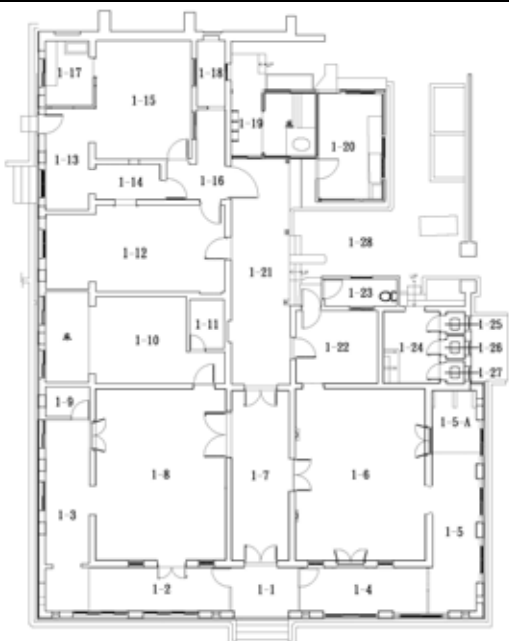
表 6-3C 一層地坪損壞調查表

空間編號	構造材料	現況說明	修復建議	照片編號
1-16	水泥粉刷	局部膨拱、輕微破裂	恢復原格局及地坪	D16
1-17	瓷磚(30*30cm)	良好	恢復原格局及地坪	D17
1-18	瓷磚(30*30cm)	良好	恢復原格局及地坪	D18
1-19	水泥粉刷	輕微龜裂	恢復原格局及地坪	D19
1-20	水泥粉刷	良好	恢復原格局及地坪	D20
1-21	水泥粉刷	輕微破裂	依再利用重新設計	D21
1-22	瓷磚(30*20cm)	良好	恢復原格局及地坪	D22
1-23	瓷磚(20*20cm)	良好	恢復原格局及地坪	D23

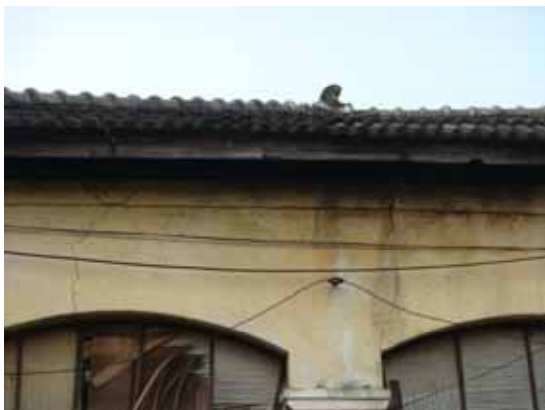
龜裂損壞主要發生在南向及西向立面拱廊，以及局部東向圍牆（圖 6-3）。由現況觀之，迴廊外牆及圍牆裂痕中，裂痕寬度超過 0.5 公分，可能為磚體砌縫或磚斷裂產生之結構裂痕大約有五處，其中正立面三處，西向立面二處。正立面的裂痕主要發生在由右起算第一、二、五處磚拱上方，其由磚拱中央附近，向上開裂到磚牆上緣（照片 6-7）。西向立面寬度超過 0.5 公分的裂痕出現在由前起算第二及第九處磚拱上方。第二處磚拱係由拱與柱接續處向上開裂到磚牆上緣（照片 6-8），第九處磚拱則由拱中央向上開裂到磚牆上緣（照片 6-9）。東向立面磚拱無開裂痕跡，此應與其有側牆支撐有關。東向立面磚造門柱裂痕共有二處，右、左門柱各一。右門柱裂痕為水平向，出現在門楣與門柱之間（照片 6-10），左門柱裂痕亦為水平向，出現在與矮牆接續處。由二處裂痕的位置推斷，裂痕的產生應與門柱左右牆體推擠有關。

造成外牆產生結構裂痕的主因，應與水平推力對迴廊外牆牆體產生的破壞有關。由於迴廊外牆磚體為連續拱廊結構，長度又長（例：西向立面牆體即有 24 公尺多），在厚度僅有 1B，上方又直接承載屋架的狀況下，牆體在屋架的重壓及地震的水平力作用下，因而出現損壞狀況，在磚拱上方產生開裂。

照片 6-7 正立面的磚拱中央裂痕

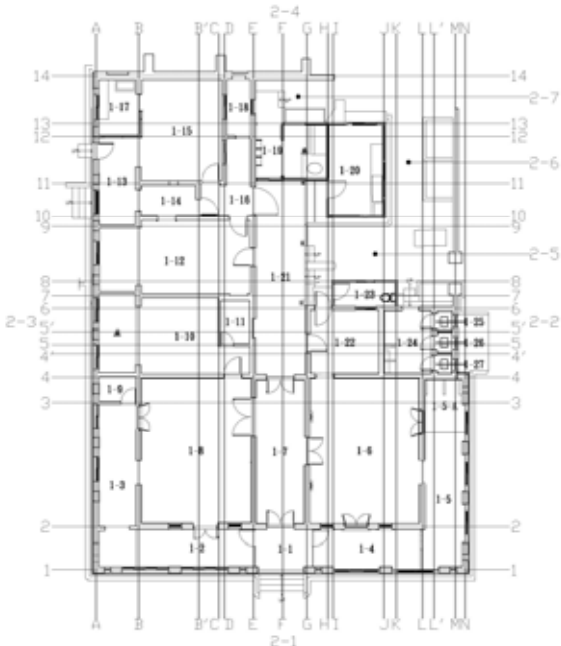
表 6-4A 外牆現況損壞調查表

空間編號	牆體編號	牆體方位	牆面材料	現況說明	修復建議	照片編號								
2-1	A~N-1	南面牆	粗砂漿 粉刷 外水泥 漆	牆面黑色汙漬、水漬污損、多處龜裂，落水槽、管佚失，水管夾生鏽，右側柱礎粉刷層剝落露出底層紅磚，拱下空間用紅磚、花磚及窗戶填封，牆面釘電表盒及雨庇。	增建及雜物清除，龜裂處修補，表面粉刷依原貌復原。	C1 C4								
2-2	1~6-N	東面牆	粗砂漿 粉刷 外水泥 漆	牆面不均勻修補、黑色汙漬、水漬、多處龜裂、表漆剝落，僅存一截落水管，封檐板局部佚失，柱頭局部壞損，拱下空間用雨淋板、紅磚及窗戶填封。	增建及雜物清除，龜裂處修補，表面粉刷依原貌復原。	C5 C8								
<table border="1" style="width: 100%; text-align: center;"> <tr> <td> </td> <td> </td> <td> </td> <td> </td> </tr> <tr> <td> </td> <td> </td> <td> </td> <td> </td> </tr> </table>

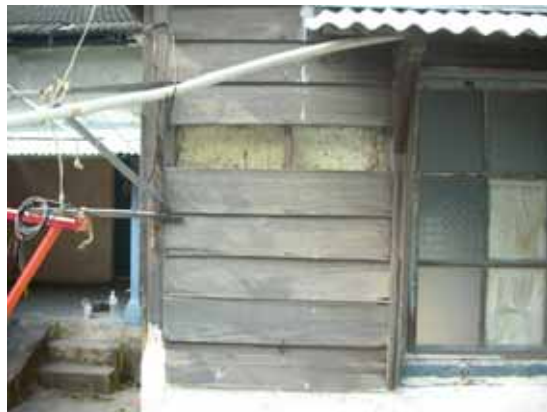
編竹夾泥牆損壞狀況有三；一為表面覆蓋之雨淋板木料翹屈變形及脫落，二為高低屋頂接續處表面竹材歪斜脫落，三為牆體受潮。編竹夾泥牆外側雨淋板材質以柳桉及杉木為主，由於板料為弦切面材，在長期風吹雨淋日曬下，板料不僅產生收縮，並出現翹屈變形現象，此狀況發生在所有板材上。同時，板材亦因翹屈變形，致使部份板材出現脫落現象，造成內部編竹夾泥牆外露的損壞。高低屋頂接續處表面竹材歪斜脫落（照片 6-11），主要肇因於固定鐵件生鏽及缺乏管理維護所致。牆體受潮狀況則因表面雨淋板脫落，雨水滲入牆內填土所致。現況中，北側及東側白灰壁雨淋板脫落，壁體受潮狀況十分明顯（照片 6-12）。

照片 6-12 雨淋板脫落、壁體受潮

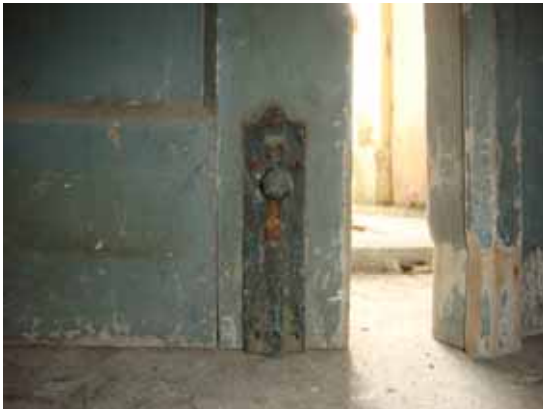
照片 6-17 門作五金生鏽、斷裂、佚失損壞

情形（照片 6-16）。門扇五金包括門把、門鎖、蝴蝶片、插梢及門扣等五金配件，由於年代久遠，又缺乏管理維護，致使生鏽、斷裂、佚失的損壞普見於各門作五金（照片 6-17）。許多原配件甚至因損壞更新而遭拆除佚失，致使其原貌不存。

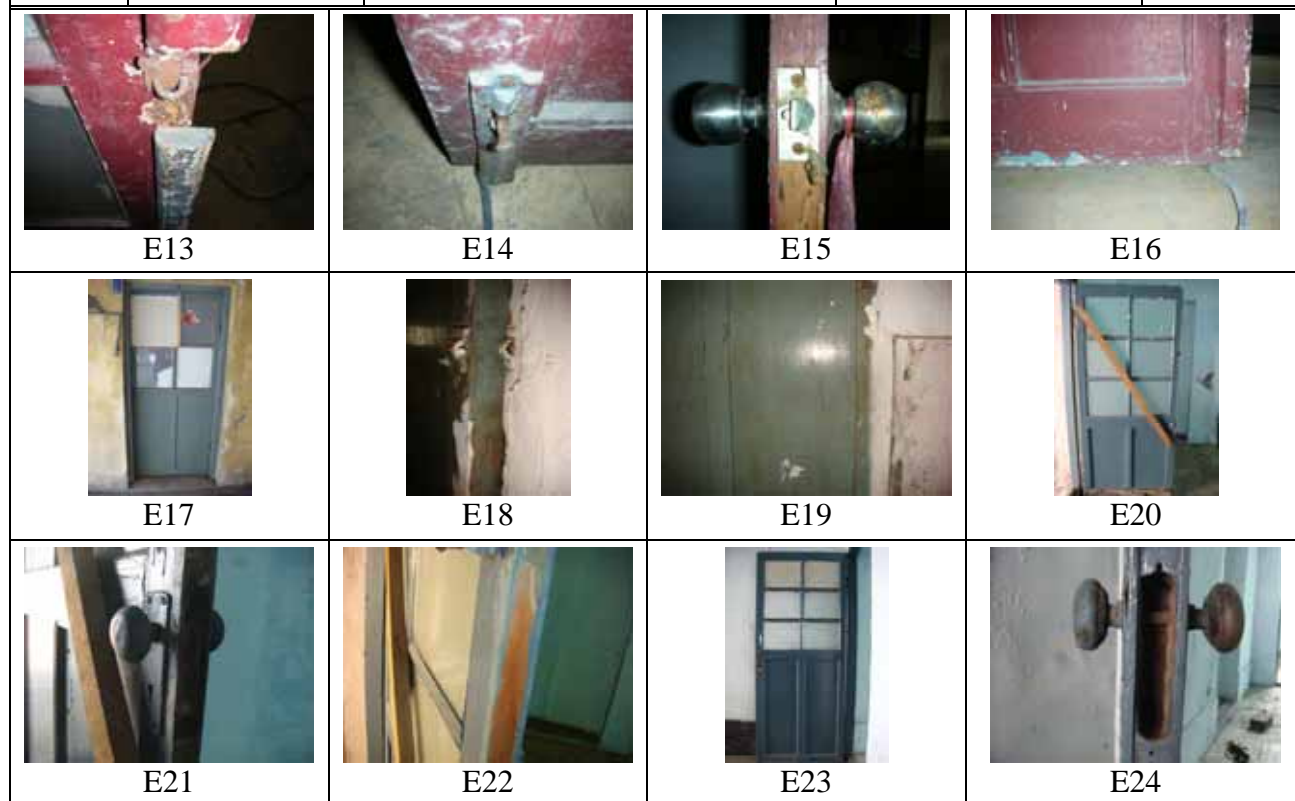
表 6-6B 門作現況損壞調查表

門窗編號	門窗尺寸(mm)	現況說明	修復建議	照片編號
D2	190.6*199	喇叭鎖更換為不鏽鋼，漆面龜裂、掉漆，木料輕微損壞、地插銷生鏽使用不易，門扇開關不易。	依原樣復原	E13 E16
D3	91.1*194.5	玻璃壞損用夾板擋住、油漆漬、紙漬，門扇漆色褪色、油污、灰塵，夾鏈生鏽，門扇無法緊閉，木料輕微損壞。	依原樣復原	E17 E19
D4-1	90.3*192.8	喇叭鎖壞損，門扇右上角削角，柚材斜釘門上，玻璃油漆漬污，門扇輕微掉漆，門板裙堵一道裂痕，門下方無法緊閉。	依原樣復原	E20 E22
D4-2	90.3*192.8	喇叭鎖壞損，清玻璃刷滿白漆，門扇無法緊閉，霧玻璃有油漆漬，門邊緣輕微掉漆。	依原樣復原	E23 E24

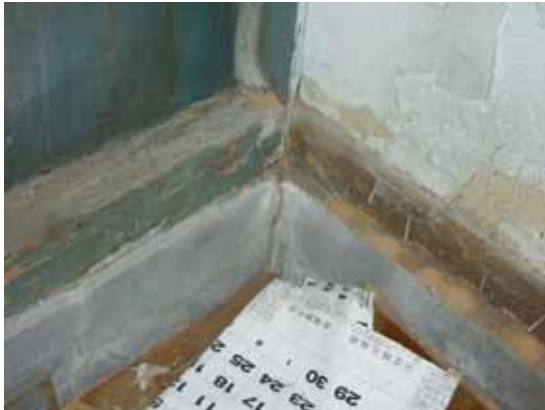
照片 6-18 窗框腐朽蛀蝕損壞

窗作的損壞嚴重，依其損壞狀況的不同可分為六種類型：一為窗框木料腐朽。部份外牆窗，由於屋頂漏水或雨水的浸蝕，木料產生腐朽及遭白蟻蛀蝕的損壞，和式小屋中的窗即出現窗框腐朽蛀蝕的狀況（照片 6-18）。二為木料表漆風化剝落，其乃肇因漆料老化，再加上長期摩擦所致。現況中，多數窗作表面均出現面漆風化剝落的損壞（照 6-19）。三為窗扇玻璃龜裂、破損及原貌佚失。窗扇玻璃因年代久遠，在自然與人為的破壞下，多數玻璃已出現因破損而易的情形，且新更換的玻璃與原貌並不相同，致使形貌產生改變（照片 6-20）。此外，因空置缺乏維護管理，故而

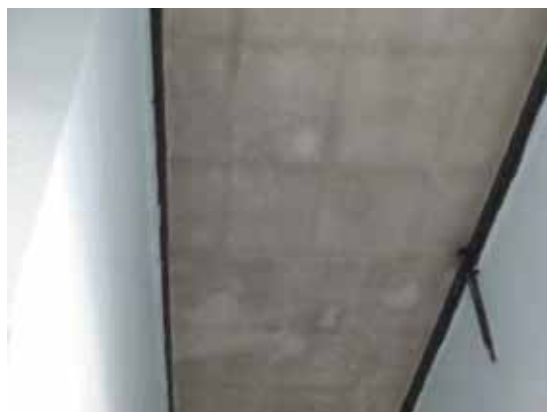
天花板包括木條抹泥天花、夾板天花、蔗板天花三種類型，且呈現木條抹泥天花在上，夾板天花在下的關係。木條抹泥天花為日治時期修建新作，目前大部分均有損壞，損壞類型計有灰泥受潮、木條受潮腐朽、灰泥龜裂剝落、木條脫落等。現況中，以西側迴廊及與牢房接續處的巡捕房損壞最為嚴重，前者木條表面灰泥大多均已剝落，局部木料腐朽（照片 6-22）。後者吊架腐朽，局部天花板下陷。二者之損壞均肇因於屋頂漏水。此外，巡捕房廊道之抹泥天花，出現以水泥粉刷塗抹在灰泥表面的狀況，應是因應灰泥受潮所進行的補救作法（照片 6-23）。夾板天花是戰後室內空間更改整修所作，其損壞狀況主要為水痕與夾板木片受潮鼓起。在迴廊入口及西側廊道、東側原一般辦公室、巡捕房、巡捕房走道等處之夾板天花均有受潮鼓起或表面夾板脫落垂下的現象（照片 6-24）。蔗板天花位於日治時期興建的和式小屋內，施作年代不詳。目前由於屋頂漏水嚴重，蔗板天花因此受潮，不僅表面滿佈水漬，同時亦出現局部掉落的狀況（照片 6-25）。

照片 6-23 水泥粉刷塗抹於灰泥表面

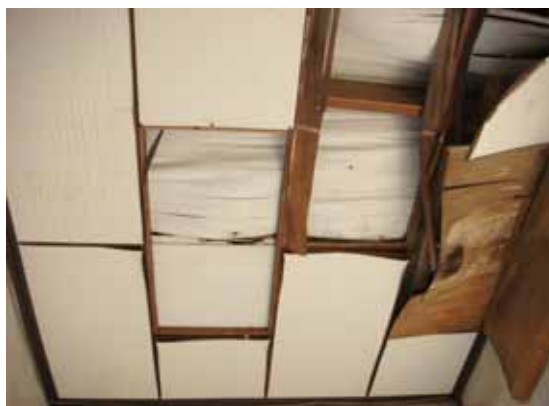
照片 6-24 夾板天花受潮鼓起、脫落垂下

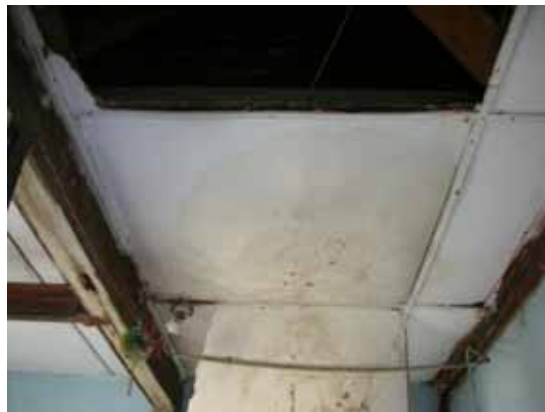
照片 6-25 蔗板天花受潮表面滿佈水漬

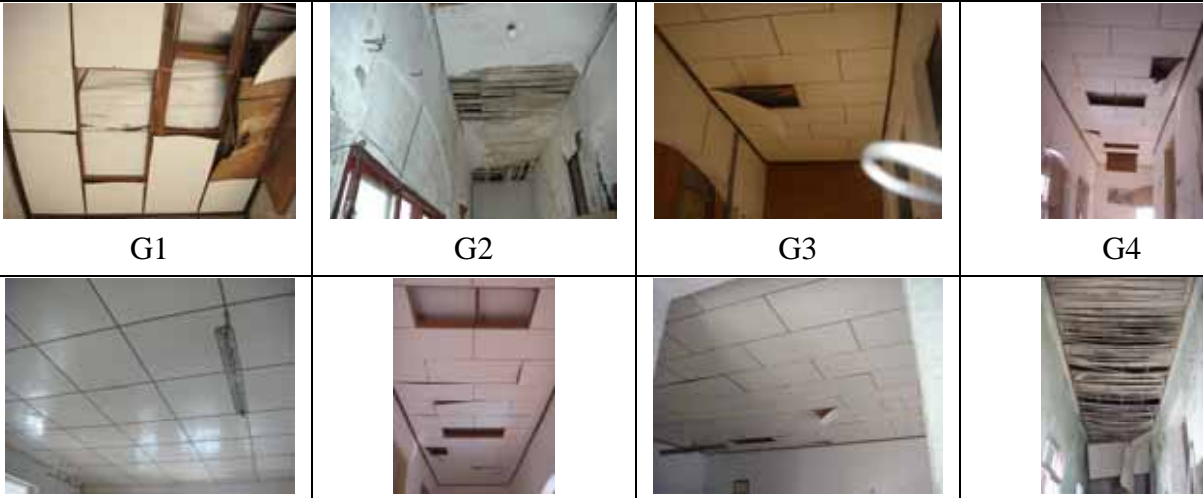
空間編號	構造材料	現況說明	修復建議	照片編號
1-1	夾層天花	表面層剝落	恢復原天花形式	G1
1-2	抹泥天花	灰泥掉落	恢復原天花形式	G2
1-3	夾層天花	表面層剝落	恢復原天花形式	G3
1-4	夾層天花	表面層剝落	恢復原天花形式	G4
1-5	夾層天花	良好	恢復原天花形式	G5
1-6	夾層天花	表面層剝落	恢復原天花形式	G6
1-7	夾層天花	表面層剝落	恢復原天花形式	G7
1-8	夾層天花	表面層剝落	恢復原天花形式	G8

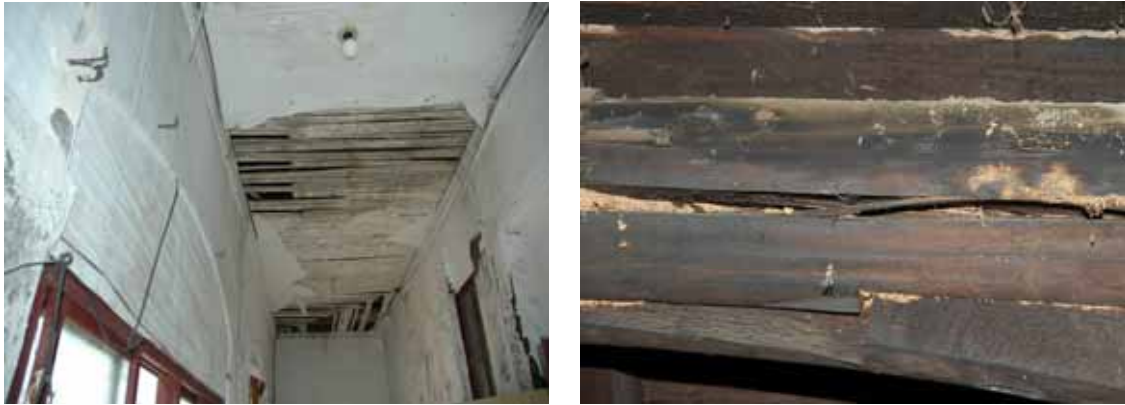
建築中木料遭受腐朽侵害的情形層出不窮，其產生原因主要有二。一為建築老舊缺乏維修及屋漏滲水，致使木料長時間浸漬在高水分環境下；二為受地面上昇潮氣的影響，與地面接觸的木構材底部遂易發生腐朽。現況建築本體產生腐朽侵害的原因主要為前者，即建築老舊缺乏維修及屋漏滲水。現況中，在原領事辦公室後坡與巡捕房屋頂接續處下端，即因屋頂漏水致使屋架木料腐朽狀況十分嚴重（照片 6-27）。究其緣由，與此處係兩坡屋面交接處，防水處理不易有關。

照片 6-27 屋架木料腐朽狀況

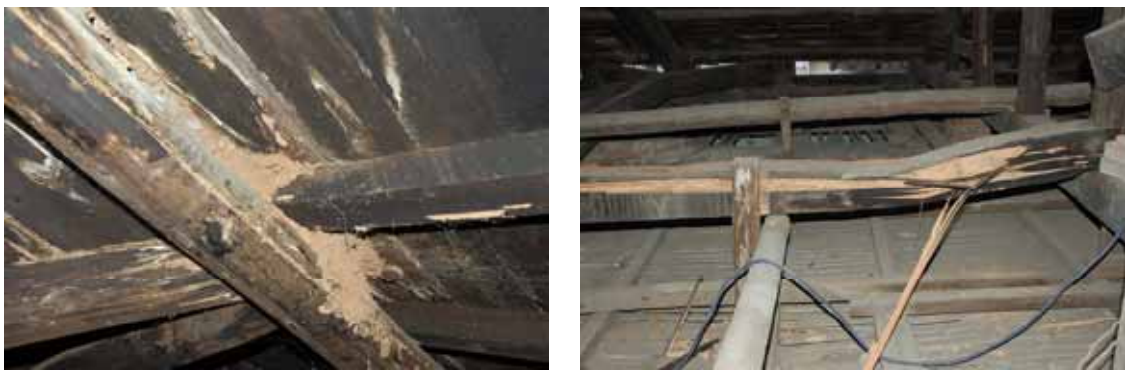
照片 6-28 屋架木料白蟻蛀蝕損壞

白蟻蛀蝕主要出現在原領事辦公室與巡捕房屋頂交接處。在此由肉眼即可見木料表面蟻道縱橫的狀況，甚至有副巢的出現。根據調查，危害蟻種為台灣家白蟻。造成蛀蝕主要與此處屋頂之漏水及長期無人居住有關。現況中，此區域的合掌、陸

樑、真束、榑木等二葉松、雲杉類的木料，雖然有浸泡柏油之防腐處理，但仍不敵腐菌及家白蟻的危害，木料內部遭蝕嚴重（照片 6-28）。其中，在原領事辦公室與巡捕房接續處中央的一根陸樑即因內部均遭蛀空，在失去木纖維支撐力下產生受壓折斷的損壞。

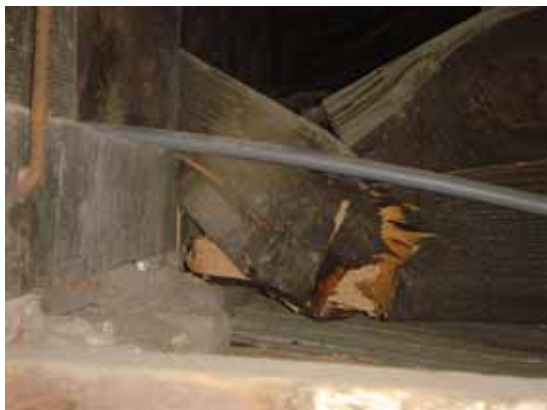
照片 6-30 辦公區與巡捕區接續處陸樑因內部遭蟲蟻蛀空折斷

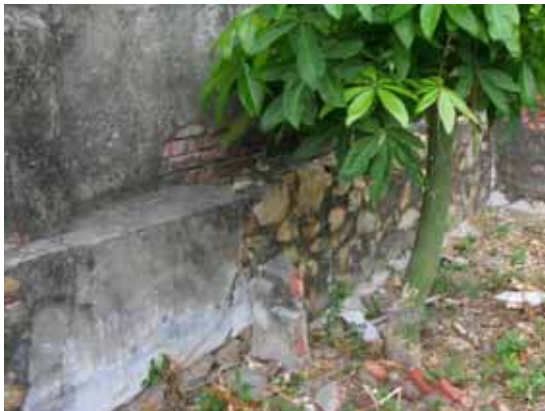
水產試驗場（英國領事館）初建時，為界定領域範圍，曾暫以竹籬笆作圍牆，其後，為求堅固且耐久，遂改建石砌圍牆。其以貿易船帶來的壓艙石為材砌築，以白灰為黏著材，高度約 75 公分左右，頂端收圓弧以利排水。在基地西側與原怡記洋行土地界址處，以及東側與原清海關界址處，各有一道。前者於在日治以後在其上增建磚牆，使得圍牆高度加高到約 180 公分。現況中，基地西側英國領事館時期興建圍牆大體保存良好，僅因其後的增建及戰後鄰房的違建，而出現些許損壞（照片 6-33）。基地東側的圍牆則因戰後改成鋼筋混凝土圍牆，使得其原貌均不存，僅在靠登山古道處，留下些許殘跡（照片 6-34）。

照片 6-33 基地西側英國領事館時期
砗咕石造圍牆

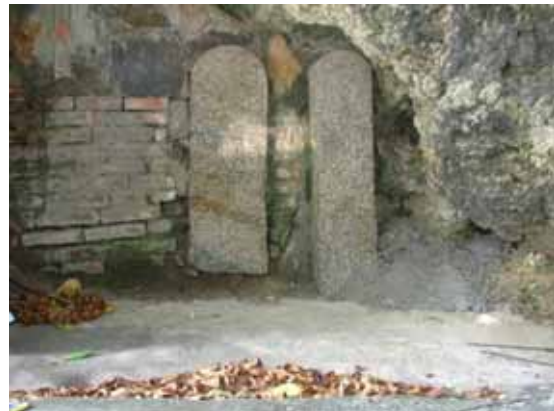
照片 6-34 基地東側靠登山古道處
圍牆殘跡

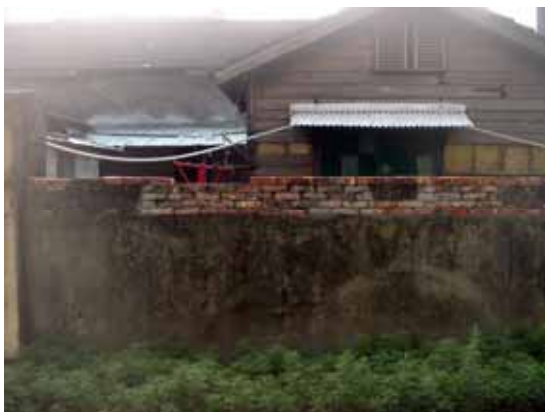
照片 6-35 巡捕區磚造圍牆

英國領事館時期磚造圍牆主要作為巡捕區內院的院牆，其採英式組砌，以 $24*10*4.5$ 公分磚材為主要建材（照片 6-35）。日治以後，此院牆與新建磚牆相接，並配合新建圍牆而略有增高，成為新的基地界址。自此，本建築與山上英國領事館官邸原有之緊密空間關係因而截斷。戰後因牢房倒塌拆除，原地被改作停車場，為供車輛進出，圍牆局部遂遭敲除，而成今貌（照片 6-36）。

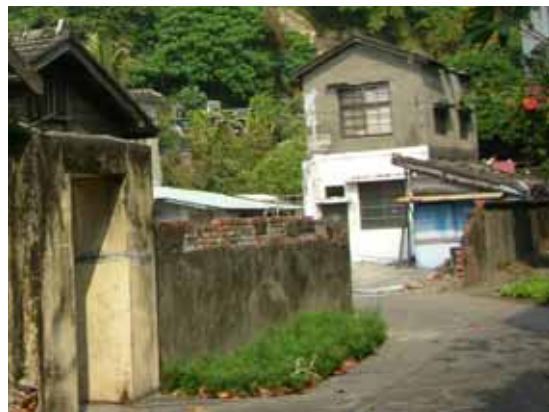
照片 6-36 巡捕區磚造圍牆局部遭敲除

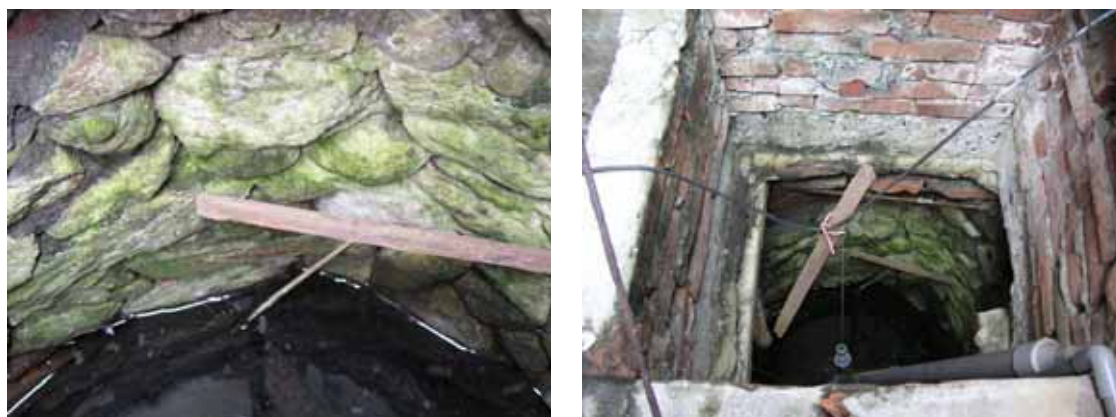
古井現況良好，井壁周圍壓艙石仍為原貌。古井之主要損壞為原形貌更易，其損壞類型有二；一為井口由圓形更易為四方井口，原井壁以紅磚砌築增高（照片 6-37）；二為井四周原為空地，其後空地被陸續加建供住宿之用，古井因而被包覆在增建之建築中。

照片 6-37 古井形貌更易損壞

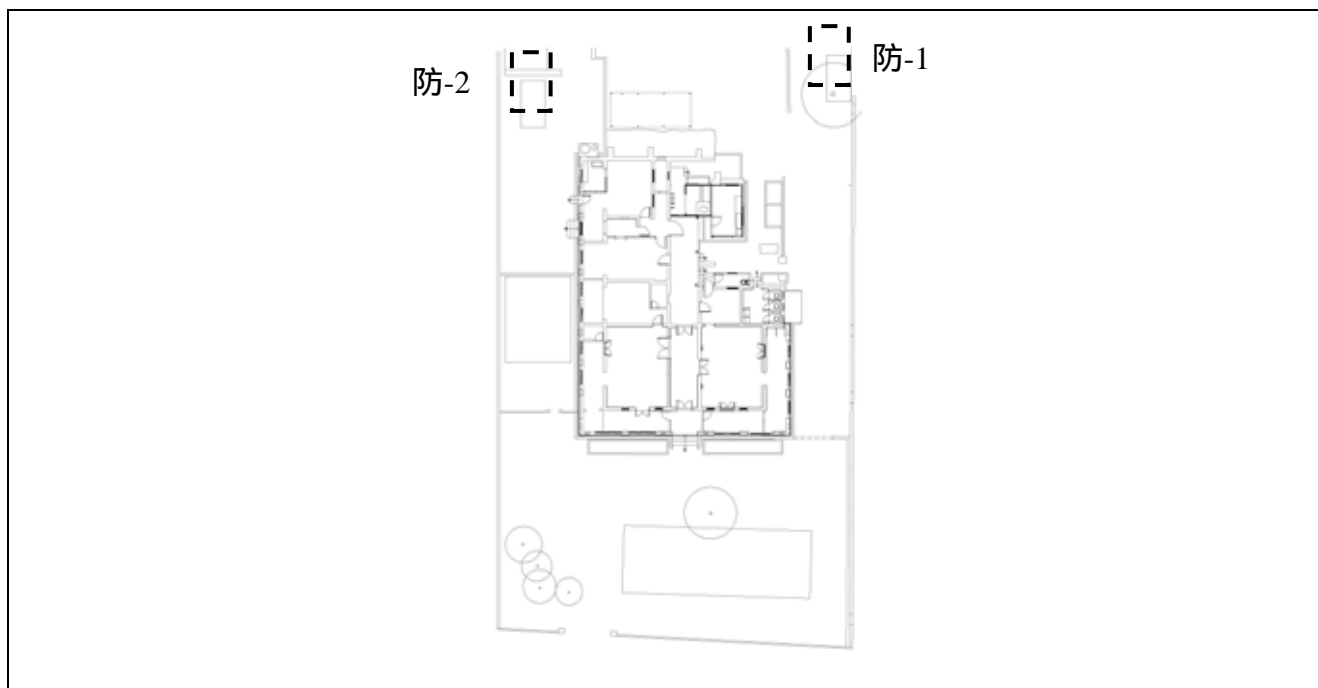
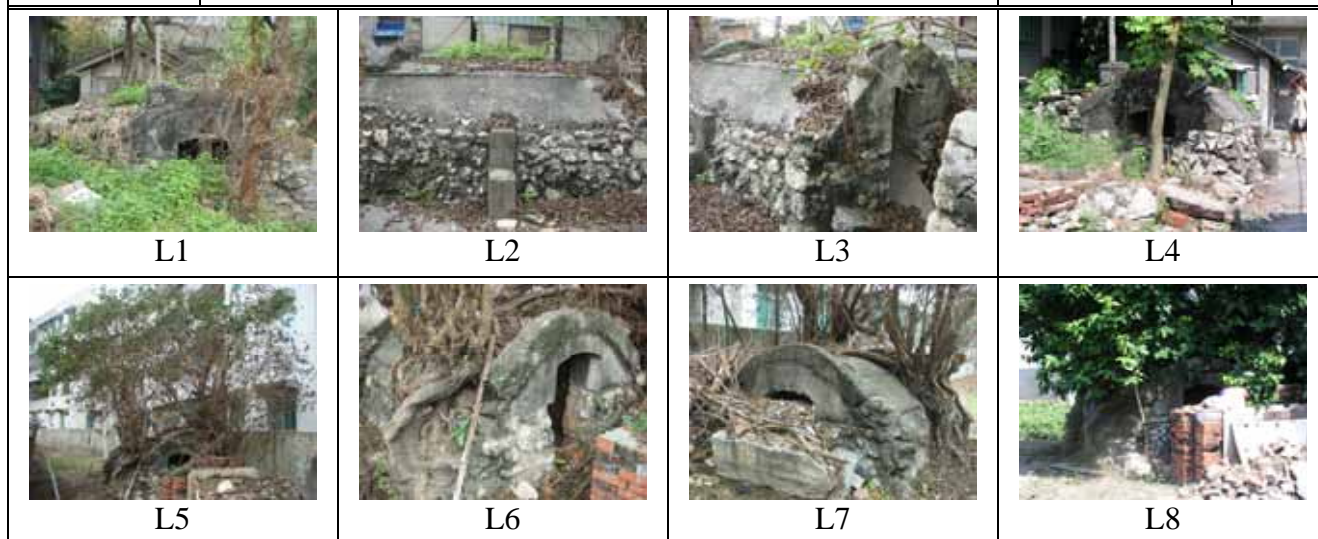
防空洞編號	現況說明	修復建議	照片編號
防-1	植物盤根破壞，苔蘚附生，混凝土剝落龜裂，鐵窗佚失。		L1 L4
防-2	苔蘚附生，混凝土剝落龜裂，鐵窗佚失。		L5 L8

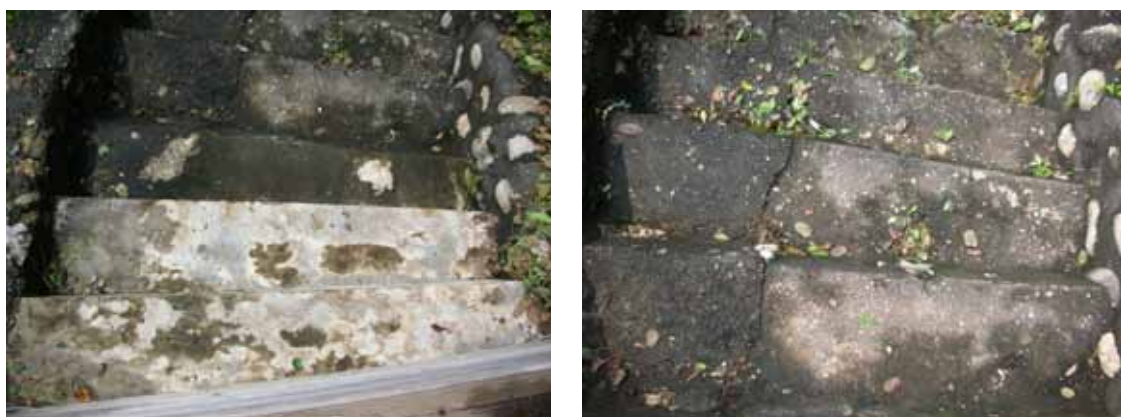
登山古道為英國領事館時期為連接山上官邸與海濱辦公室所建，其由階梯及側邊矮牆構成。階梯材料包括兩種尺寸的紅磚、作為壓艙用的花崗石及少數尺磚，矮牆則以壓艙用的花崗石砌築，頂端覆以紅瓦，以防止雨水滲入花崗石灰縫中。上述材料皆係高雄州水產試驗場（英國領事館）牆體及地坪的主要建材。登山古道在日治時期及戰後均曾整修，現況可見部分階梯面因整修而被水泥粉刷層覆蓋的狀況（照片 6-39）。

照片 6-39 階梯面因整修而被水泥粉刷層覆蓋

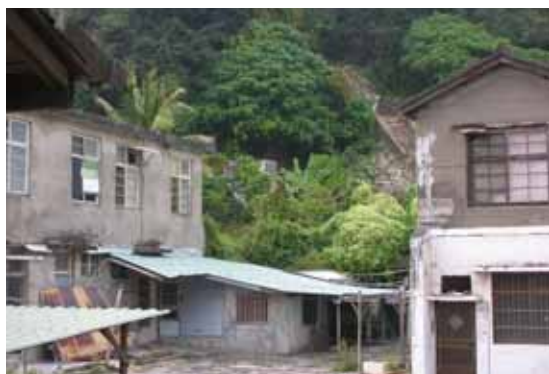
些建築之建造年代雖然較晚，且都是鋼筋混凝土構造，但是目前除了漁業生物研究室外，其餘建築均呈現鋼筋鏽蝕、混凝土剝落的損壞狀況（照片 7-1），這些隨時可能掉落的混凝土，對在基地進出的人員造成安全上的威脅。此外，這些建築在營建當時，其座落的位置與建築的形式並未作整體規劃，因此，隨意而將就式選擇建造位置與形式的結果，致使新增建築與古蹟本體呈現出極不協調的狀況，影響環境整體景觀甚鉅（照片 7-2）。

照片 7-1 基地內老舊建築

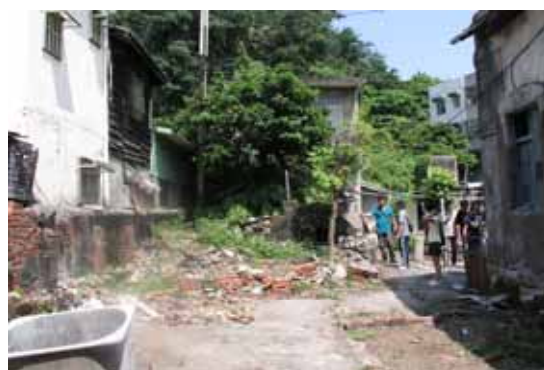
古蹟本體所在地周圍多為老舊社區，在建地有限、人口不斷成長，又缺乏都市設計管制的情況下，區域內建築日益密集。尤其是基地西側的北段社區，區域內多為磚造或木造建築，且有許多新舊違章（圖 7-2）（照片 7-3），部分違章建築甚至以古蹟本體圍牆為外牆（照片 7-4），影響古蹟周邊景觀甚鉅。區域內巷道曲折狹窄，動線複雜，不僅有許多治安死角，車輛亦根本無法通行。萬一發生火災，在救火車無法進入的狀況下，恐對公共安全甚至古蹟本體造成無法彌補的傷害。

照片 7-4 以古蹟本體圍牆為外牆的違章建築
